Asbestinventarisatetest

Steenput 1, 1933 Zaventem

Attestnummer : 20260122-000186.001

Uitgegeven op : 05.02.2026

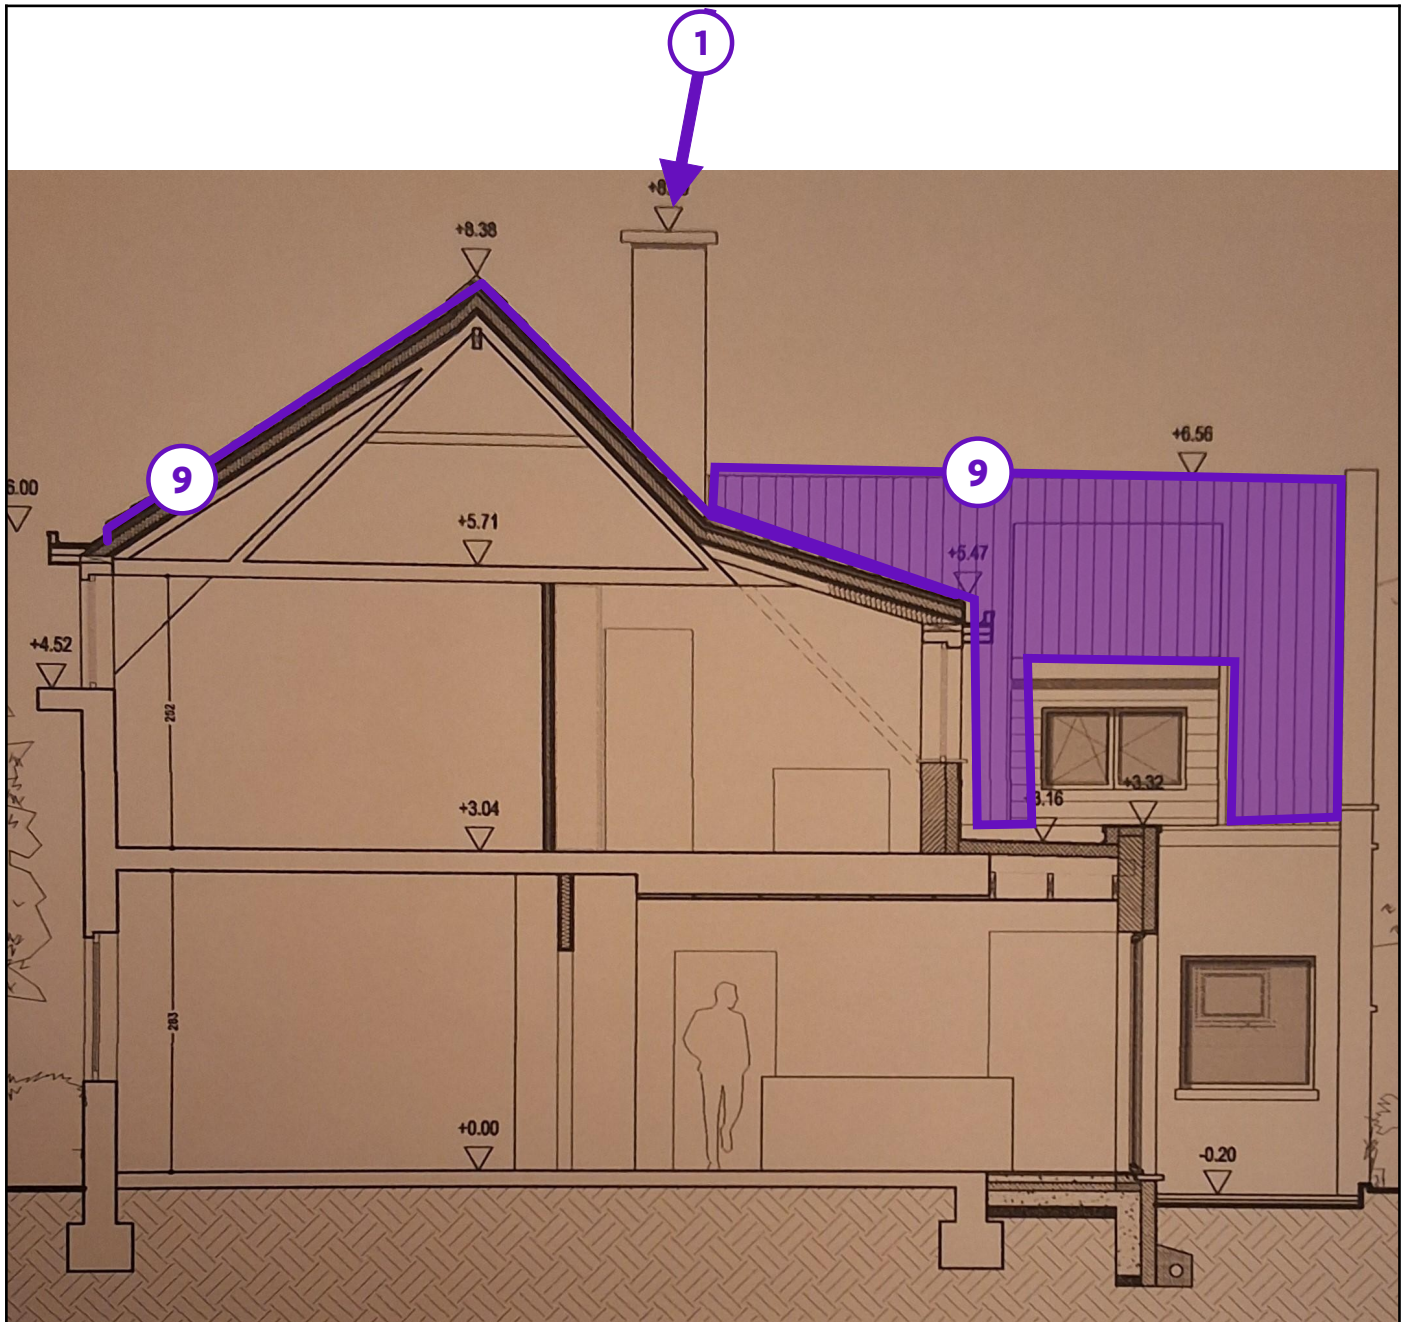
Plan 1.9: Doorsnede

Beschrijving	Type	Actie
1. Schouw	Beperking	-
9. Dakbedekking bestaande uit pannen (niet verdacht)	Overige ruimte of materiaal	-

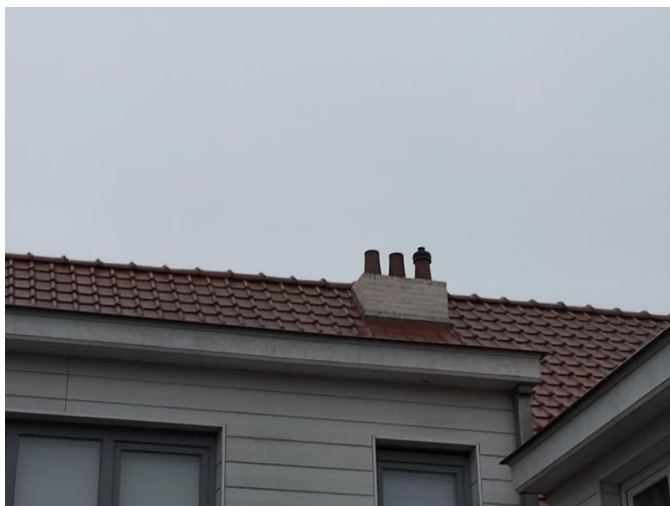
Situeringfoto

Tijdelijke beperking

Reden: Het te onderzoeken materiaal situeert zich hoger dan 3,50 m te rekenen vanaf een veilige ondergrond

Uitleg van de asbestdeskundige: De schouw bevat binnenin mogelijk een asbestcement rookgaskanaal. Laat dit onderzoeken bij eventuele werken.

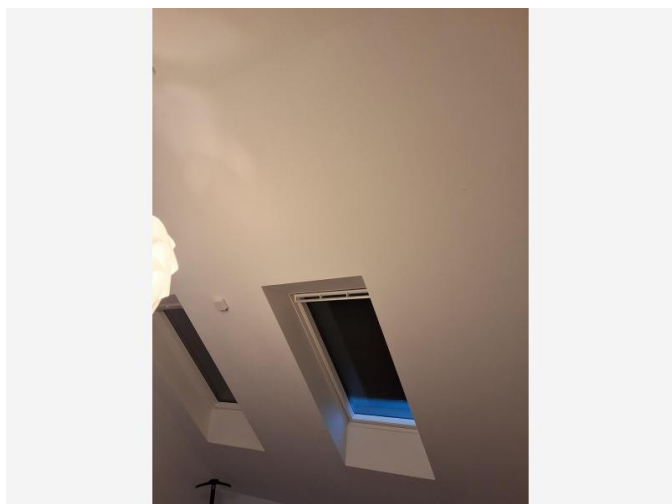
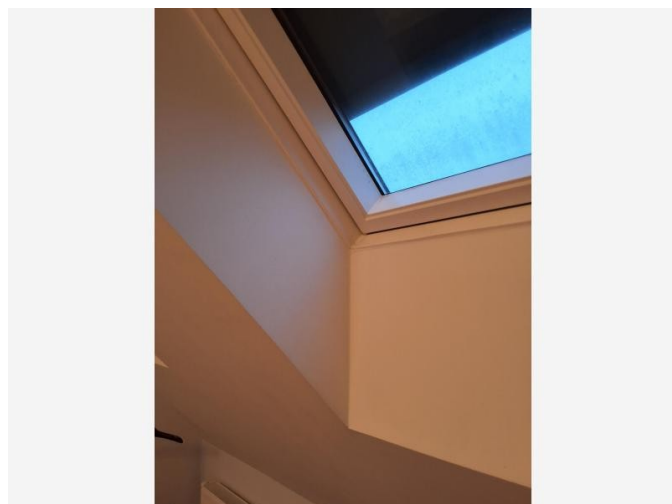
Informatie over een materiaal dat de asbestdeskundige niet kan waarnemen of vaststellen

De plafonds werden afgewerkt met niet-asbestverdachte voorzetpanelen die inspectie van de bedekte structuur (opbouw, pleisterwerk) verhinderen.

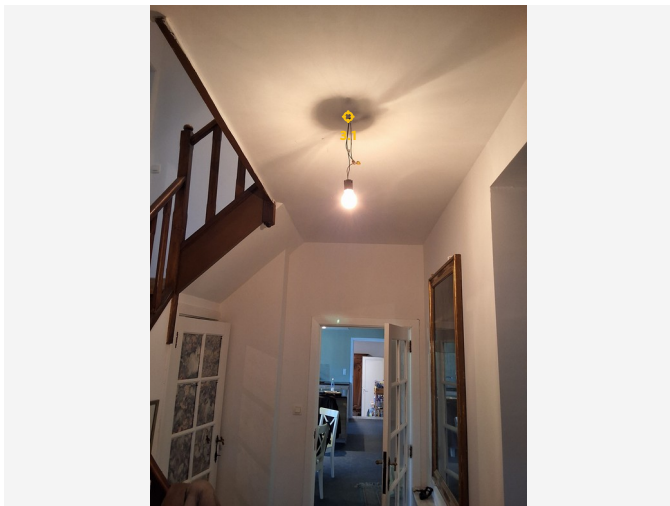
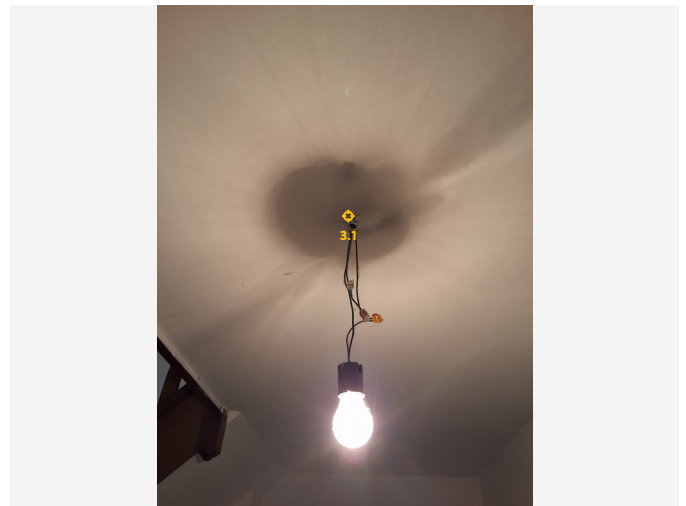
Conclusie

Geen asbest

#	Type	Referentie	Resultaat
3.1	Mengmonster	JG-M002	Geen asbest

Beschrijving	Pleisterwerk plafonds
Omgeving	Binnen
Primaire drager	Plafond
Bindmiddel van materiaal	Gips - kalk
Gebondenheid op basis van bindmiddel	Niet-hechtgebonden
Hoeveelheid (oppervlakte - dikte - aantal)	• 100,00 m ² - 1,00 cm - 1 stuk
Totaal volume	1,00 m ³
Identificatiemethode	Een monstername door de asbestdeskundige met laboanalyse door een asbestlabo.
Destructieve handeling voor identificatie	Nee
Opmerking	De hoeveelheid is een zo nauwkeurig mogelijke opmeting. Hieraan kunnen evenwel geen rechten worden ontleend. Waar mogelijk, wordt staalname uitgevoerd conform het inspectieprotocol: in een droge ruimte zoals een slaapkamer, in een natte ruimte zoals een keuken of badkamer, in een traphal en in een stookruimte.

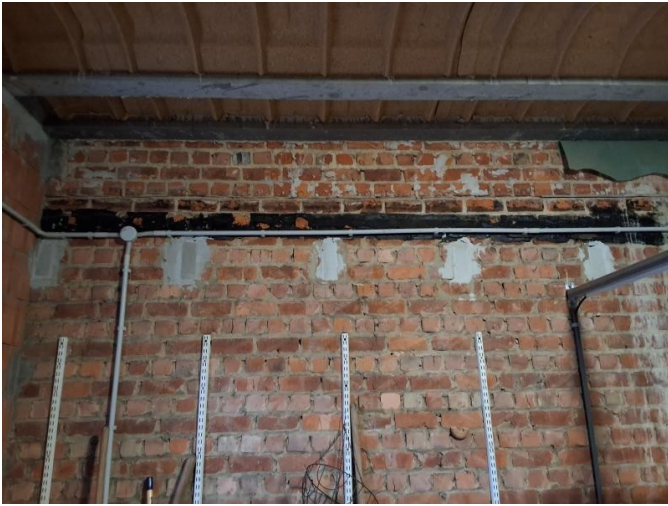
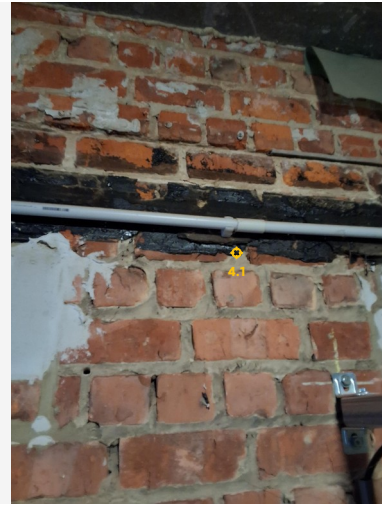
Fiche 4: Bitumeuse resten muren garage

Conclusie

Geen asbest

#	Type	Referentie	Resultaat
4.1	Puntmonster	JG-M004	Geen asbest

Beschrijving	Bitumeuse resten muren garage
Omgeving	Binnen
Primaire drager	Binnenwand
Bindmiddel van materiaal	Bitumen (roofing, teer, asfalt)
Gebondenheid op basis van bindmiddel	Hecht
Hoeveelheid (oppervlakte - aantal)	• 2,00 m ² - 1 stuk
Totale oppervlakte	2,00 m ²
Identificatiemethode	Een monstername door de asbestdeskundige met laboanalyse door een asbestlabo.
Destructieve handeling voor identificatie	Nee
Opmerking	De hoeveelheid is een zo nauwkeurig mogelijke opmeting. Hieraan kunnen evenwel geen rechten worden ontleend.

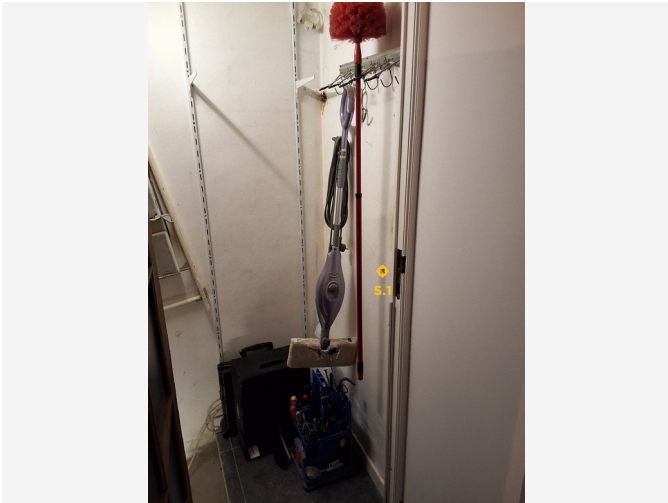
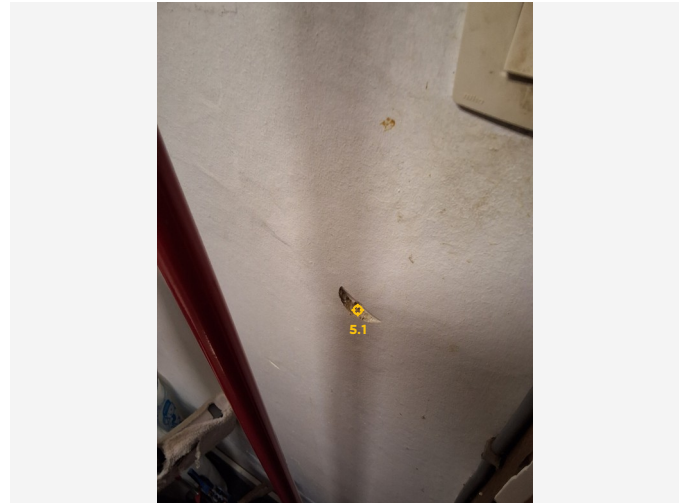
Fiche 5: Pleisterwerk wanden

Conclusie

Geen asbest

#	Type	Referentie	Resultaat
5.1	Mengmonster	JG-M001	Geen asbest

Beschrijving	Pleisterwerk wanden
Omgeving	Binnen
Primaire drager	Binnenwand
Bindmiddel van materiaal	Gips - kalk
Gebondenheid op basis van bindmiddel	Niet-hechtgebonden
Hoeveelheid (oppervlakte - dikte - aantal)	• 400,00 m ² - 1,00 cm - 1 stuk
Totaal volume	4,00 m ³
Identificatiemethode	Een monstername door de asbestdeskundige met laboanalyse door een asbestlabo.
Destructieve handeling voor identificatie	Nee
Opmerking	De hoeveelheid is een zo nauwkeurig mogelijke opmeting. Hieraan kunnen evenwel geen rechten worden ontleend. Waar mogelijk, wordt staalname uitgevoerd conform het inspectieprotocol: in een droge ruimte zoals een slaapkamer, in een natte ruimte zoals een keuken of badkamer, in een traphal en in een stookruimte.

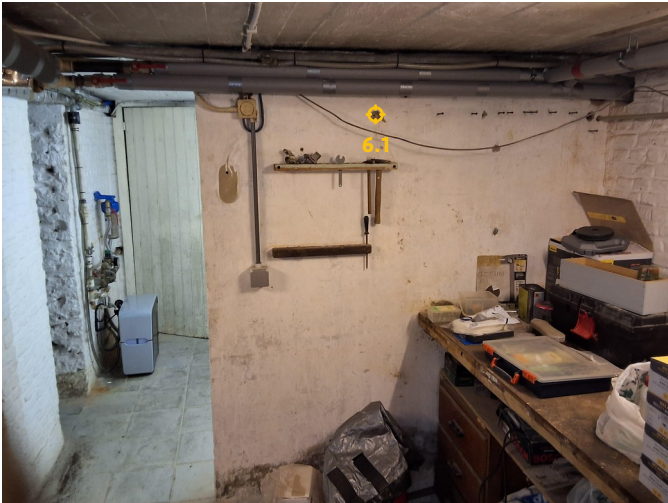
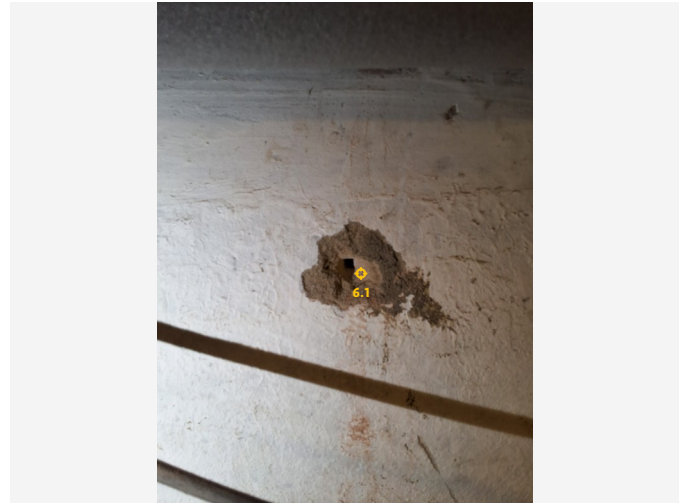
Fiche 6: Cementen smeerlaag binnen

Conclusie

Geen asbest

#	Type	Referentie	Resultaat
6.1	Mengmonster	JG-M003	Geen asbest

Beschrijving	Cementen smeerlaag binnen
Omgeving	Binnen
Primaire drager	Binnenwand
Bindmiddel van materiaal	Cement
Gebondenheid op basis van bindmiddel	Hecht
Hoeveelheid (gewicht - aantal)	• 5,00 kg - 1 stuk
Totaal gewicht	5,00 kg
Identificatiemethode	Een monstername door de asbestdeskundige met laboanalyse door een asbestlabo.
Destructieve handeling voor identificatie	Nee
Opmerking	De hoeveelheid is een zo nauwkeurig mogelijke opmeting. Hieraan kunnen evenwel geen rechten worden ontleend.
