Asbestinventarisatetest

Pluierlaan 8, 1933 Zaventem

Attestnummer : 20240904-000213.000

Niet-asbestveilig

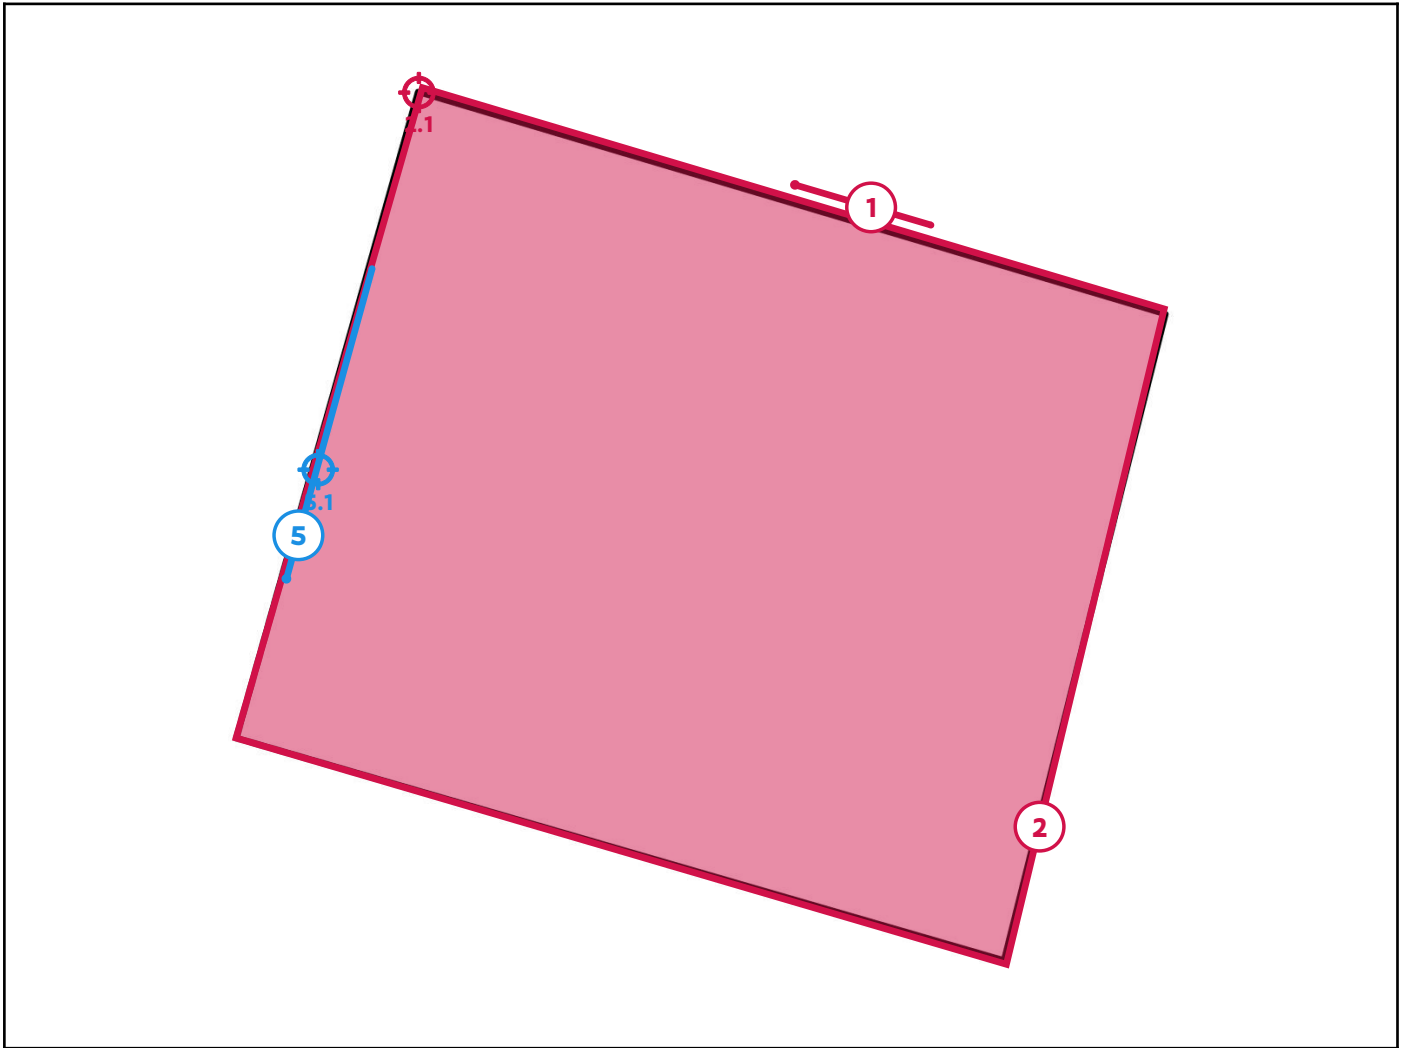
Plan 3.1: tuinberging

Beschrijving	Type	Actie
1. menuiserieplaatjes achter tuinberging	Asbestmateriaal	Dringend verwijderen
2. A5 - Golfplaten dakbedekking tuinberging	Asbestmateriaal	Dringend verwijderen
2.1 Code: E-24-051443/05	Puntmonster	-
5. A6 - Mastiek tuinberging	Geen asbest	-
5.1 Code: E-24-051443/06	Puntmonster	-

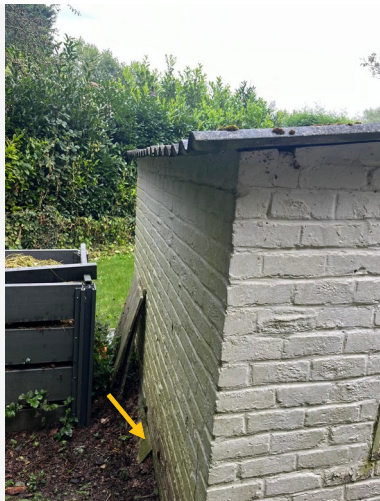
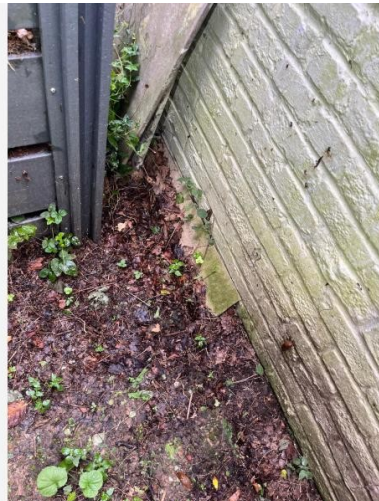
Fiche 1: menuiserieplaatjes achter tuinberging

Asbestmateriaal - afvalstof

Het asbestmateriaal valt onder de mijlpaal van 2040.

Dringend verwijderen

- Verwijder het asbestafval.
- Voer bijkomende staalname(s) uit.

- Eenvoudige handelingen: mag via doe-het-zelf of door werknemer(s) met opleidingsattest eenvoudige handelingen
De Cementplaten zonder (verder) te beschadigen dubbel verpakt afvoeren naar het recyclagepark als asbesthoudend cementafval. Gebruik gepaste persoonlijke beschermingsmiddelen: minimaal FFP3 mondkapje en indien nodig Tyvec overall (minimaal Cat III type 5/6) en wegwerp handschoenen. Indien nodig de omgeving afzoeken voor losse brokstukken, verzamelen en mee afvoeren.

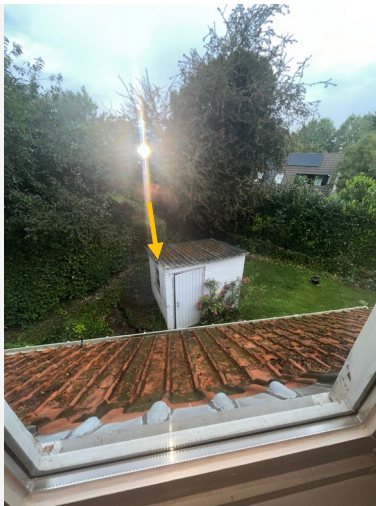
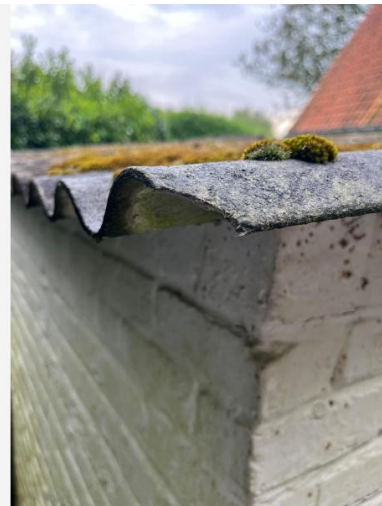
Eindbeoordeling materiaalrisico	Hoog materiaalrisico en/of hoge kans op vezelvrijgave
---------------------------------	---

Gebondenheid	Categorie 1: hechtgebonden in oorsprong
Asbestsoort (vezeltype)	Crocidoliet aanwezig
Asbestconcentratie	Laag (< 50%)
Afschermingsgraad van het gehele materiaal	Geheel of deels (ook) vrij aan de binnenlucht
Toestand van het materiaal	Matig beschadigd, matig verweerd

#	Type	Referentie	Resultaat
2.1	Puntmonster	E-24-051443/05	Chrysotiel, Crocidoliet

Beschrijving	A5 - Golfplaten dakbedekking tuinberging
Omgeving	Grenst aan binnen- en buitenlucht
Primaire drager	Schuin dak
Asbestmateriaal	Dak- en gevelbekleding - Golfplaat
Bindmiddel van asbestmateriaal	Cement
Gebondenheid op basis van bindmiddel	Hecht
Hoeveelheid (oppervlakte - aantal)	<ul style="list-style-type: none">• 8,00 m² - 1 stuk
Totale oppervlakte	8,00 m ²
Eenvoudig bereikbaar	Ja
Bevestigingswijze	<ul style="list-style-type: none">• Geschroefd
Identificatiemethode	Vaststelling met monstername
Destructieve handeling voor identificatie	Nee

- Zorg voor een veilig beheer. Vermijd het beschadigen van het asbestmateriaal. Controleer de toestand jaarlijks op wijzigingen.
- Verwijder dit asbestmateriaal zo snel mogelijk. Volg de toestand goed op.

- Eenvoudige handelingen: mag via doe-het-zelf of door werknemer(s) met opleidingsattest eenvoudige handelingen
De golfplaten elk in 1 stuk verwijderen zonder te breken of beschadigen, door een voor een voorzichtig los te schroeven. Vooraf het materiaal fixeren. Zorg voor gepaste persoonlijke beschermingsmiddelen: minimaal FFP3 mondkapje en indien nodig Tyvec overall (minimaal Cat III type 5/6) en handschoenen.

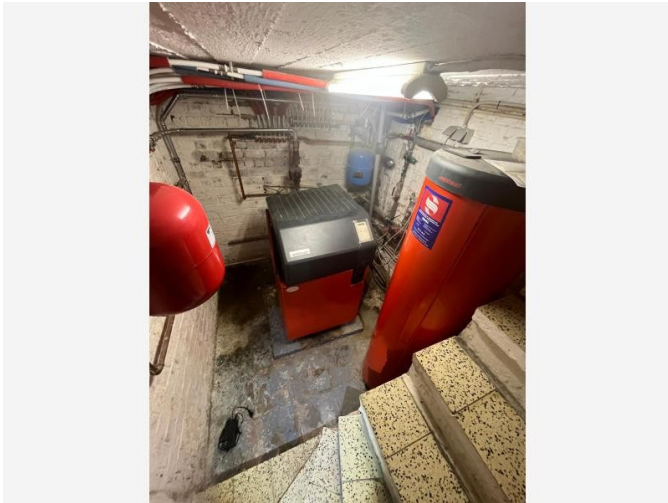
Vrije foto

De CV ketel van het merk Weishaupt type Thermo unit, bouwjaar onbekend, kon niet getraceerd worden in online databanken met technische informatie (IAD online) of bijhorende technische documentatie. Dit type ketel kan dus mogelijk ook asbesthoudende materialen (bvb. pakkingen, dichtingen, isolatie, platen,...) bevatten, maar dit kan niet waargenomen of vastgesteld worden binnen dit niet-destructief onderzoek.

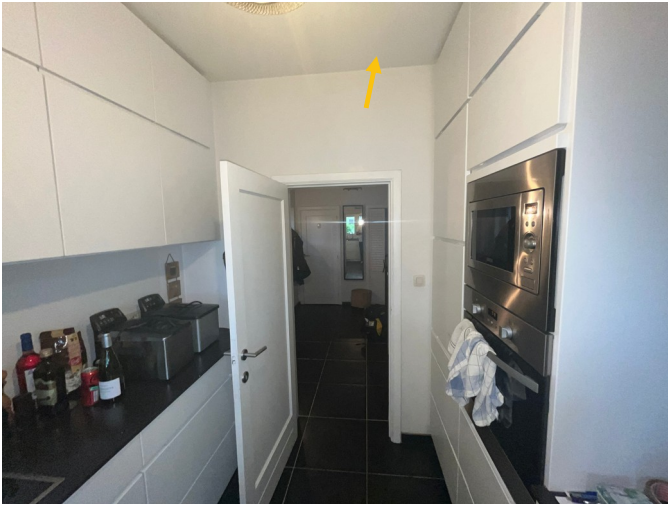
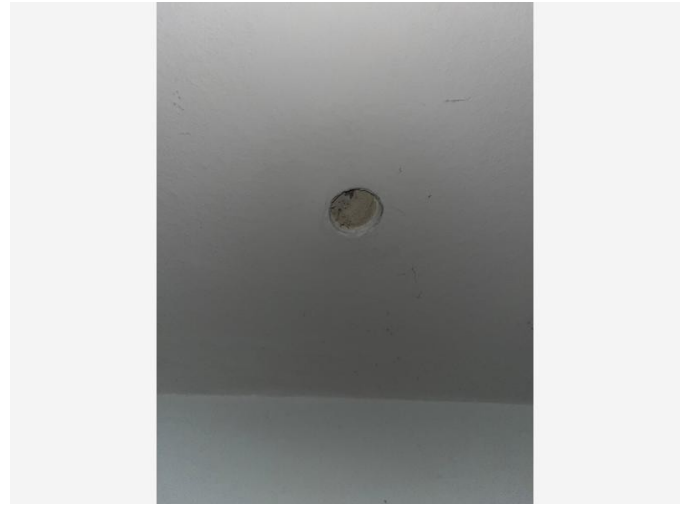
Fiche 4: A1 - Pleisterwerk plafonds

Geen asbest

#	Type	Referentie	Resultaat
4.1	Mengmonster	E-24-051443/01	Geen asbest

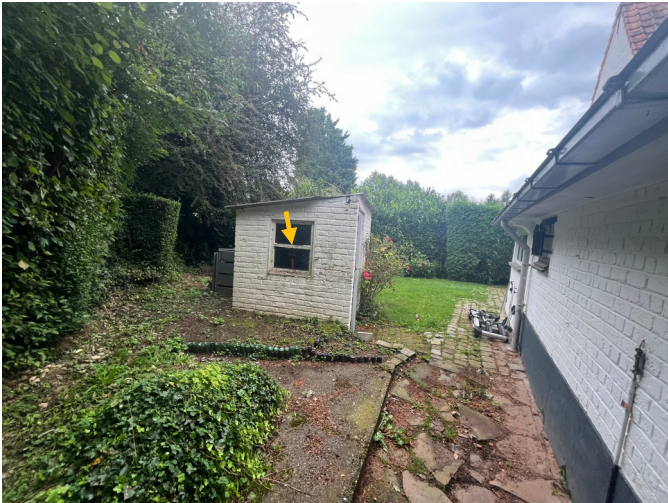
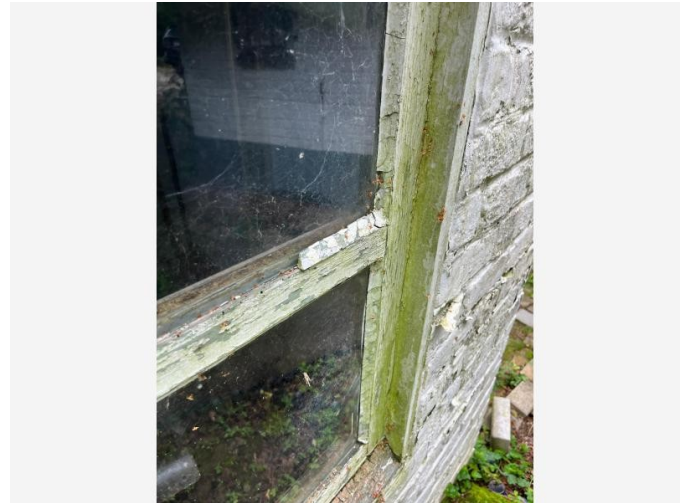
Fiche 5: A6 - Mastiek tuinberging

Geen asbest

#	Type	Referentie	Resultaat
5.1	Puntmonster	E-24-051443/06	Geen asbest

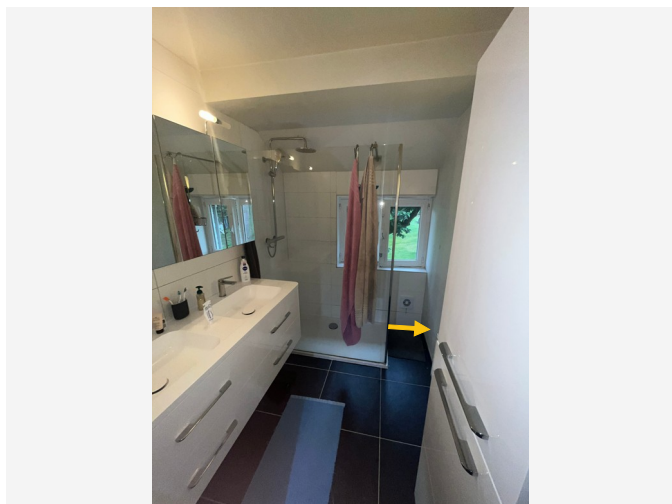
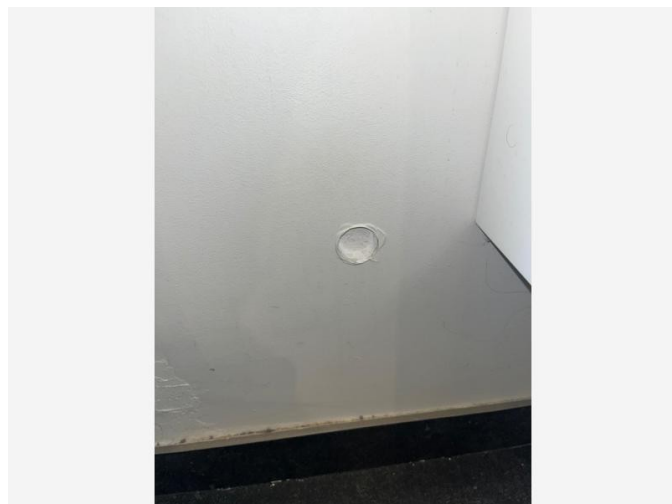
Fiche 6: A2 - Pleisterwerk wanden

Geen asbest

#	Type	Referentie	Resultaat
6.1	Mengmonster	E-24-051443/02	Geen asbest

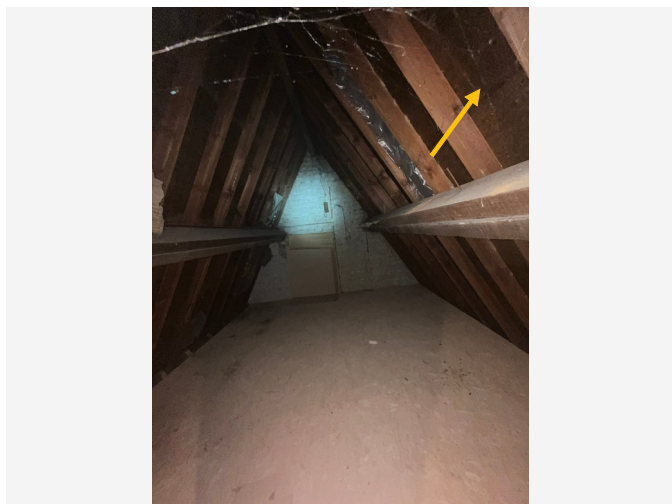
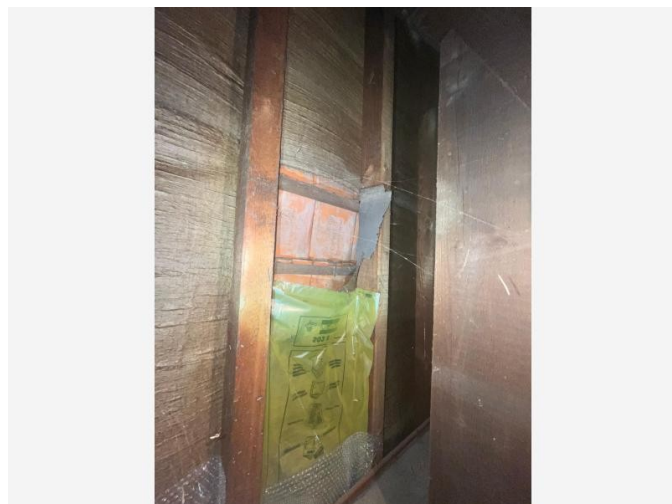
Geen asbest

#	Type	Referentie	Resultaat
7.1	Puntmonster	E-24-051443/03	Geen asbest

Beschrijving	A3 - Onderdak
Omgeving	Binnen
Primaire drager	Schuin dak
Bindmiddel van materiaal	Kunststof of -hars
Gebondenheid op basis van bindmiddel	Hecht
Hoeveelheid (gewicht - aantal)	<ul style="list-style-type: none">• 100,00 kg - 1 stuk
Totaal gewicht	100,00 kg
Identificatiemethode	Vaststelling met monstername
Destructieve handeling voor identificatie	Nee

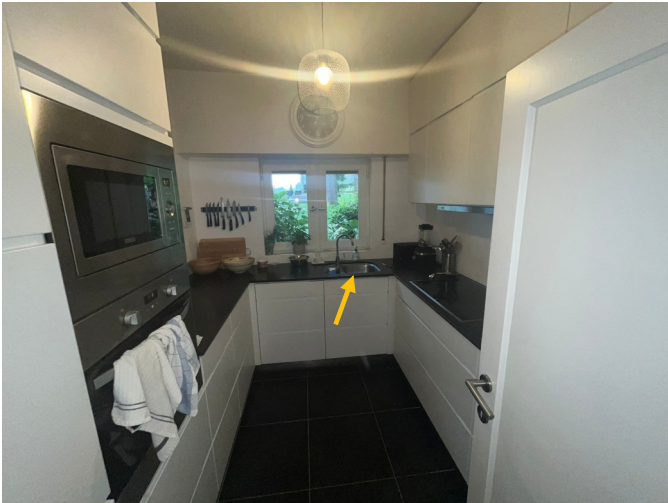
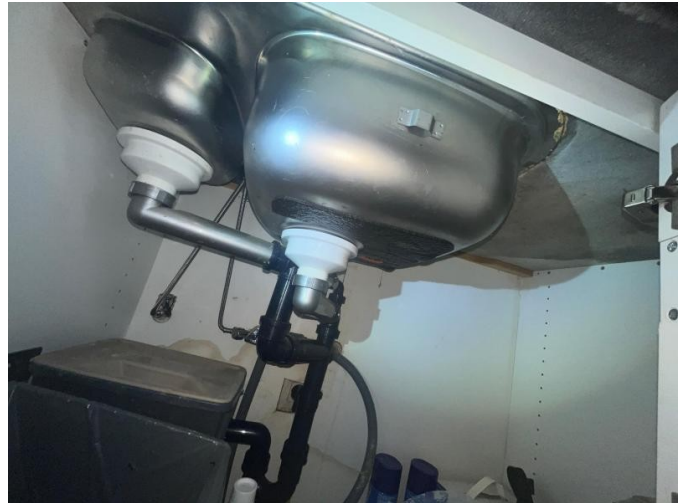
Geen asbest

#	Type	Referentie	Resultaat
8.1	Puntmonster	E-24-051443/04	Geen asbest

Beschrijving	A4 - bitumen sticker onder gootsteen keuken
Omgeving	Binnen
Primaire drager	Inrichting (meubilair, ...)
Bindmiddel van materiaal	Bitumen (roofing, teer, asfalt)
Gebondenheid op basis van bindmiddel	Hecht
Hoeveelheid (gewicht - aantal)	<ul style="list-style-type: none">• 0,25 kg - 1 stuk
Totaal gewicht	0,25 kg
Identificatiemethode	Vaststelling met monstername
Destructieve handeling voor identificatie	Nee
