Asbestinventarisatetest

Bosstraat 2/5, 3070 Kortenberg

Attestnummer : 20250224-000053.000

Uitgegeven op : 24.02.2025

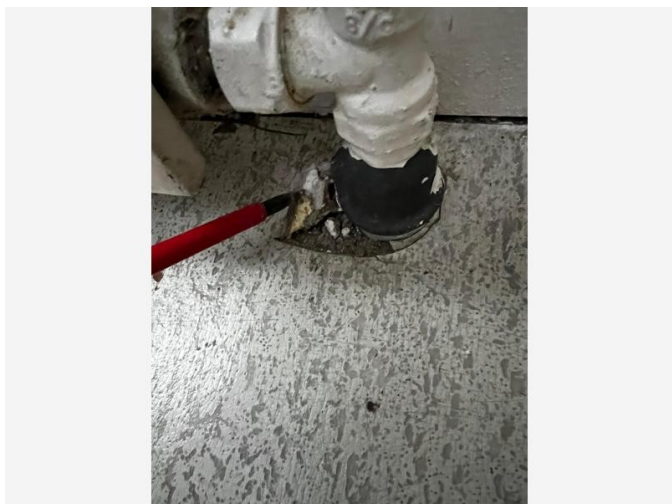
Tijdens de inspectie van het vloerzeil heb ik, op basis van mijn ervaring, kunnen vaststellen dat het vloerzeil niet asbesthoudend of asbestverdacht is.

Het is niet uit te sluiten dat onder deze vloer geen andere materialen zich bevinden, maar dit is nu niet vast te stellen. Voor uitsluitel hierover te bekomen, dient men een destructief onderzoek te doen.

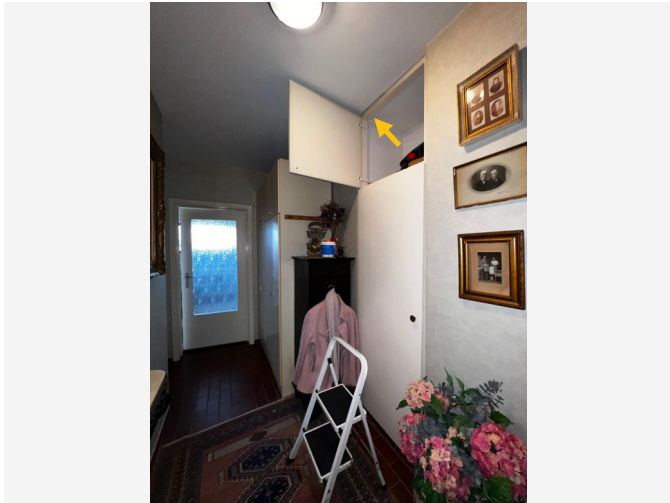
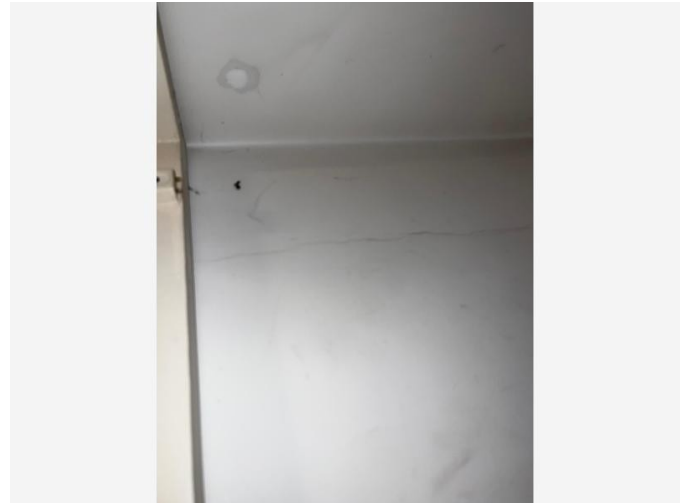
Fiche 3: Pleisterwerk plafonds

Geen asbest

#	Type	Referentie	Resultaat
3.1	Mengmonster	25/112-002	Geen asbest

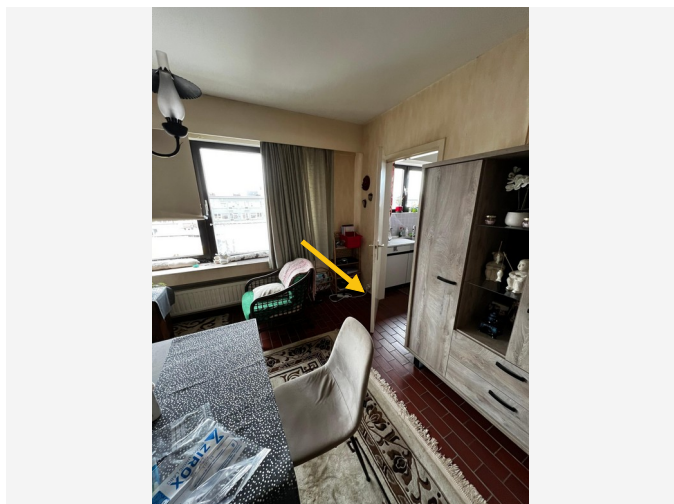
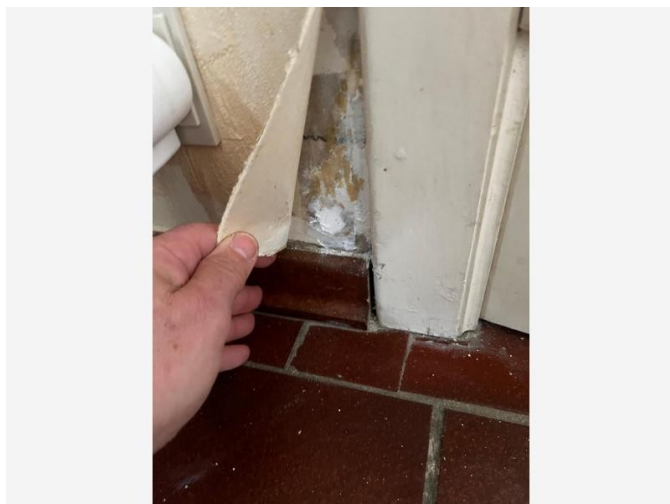
Fiche 4: Pleisterwerk muren

Geen asbest

#	Type	Referentie	Resultaat
4.1	Mengmonster	25/122-001	Geen asbest
