Asbestinventarisatetest

Windmolenlaan 42, 1933 Zaventem

Attestnummer : 20251217-000408.000

Uitgegeven op : 17.12.2025

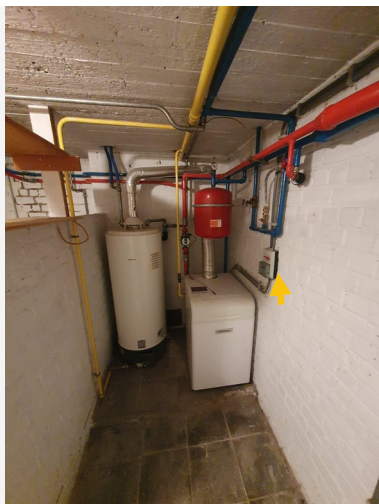
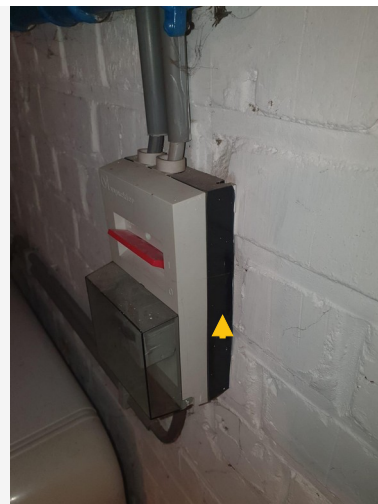
Het asbestmateriaal valt onder de mijlpaal van 2040.

Risicobeoordeling

Eindbeoordeling materiaalisico	Laag materiaalisico en/of verlaagde kans op vezelvrijgave
--------------------------------	---

Gebondenheid	Categorie 1: hechtgebonden in oorsprong
Asbestsoort (vezeltype)	Crocidoliet aanwezig
Asbestconcentratie	Laag (< 50%)
Afschermingsgraad van het gehele materiaal	Geheel of deels (ook) vrij aan de binnenlucht
Toestand van het materiaal	Onbeschadigd, niet verweerd

Beschrijving	Bakeliet elektrische infrastructuur
Omgeving	Binnen
Primaire drager	Communicatie en elektrische infrastructuur en uitrusting
Asbestmateriaal	Plaat, paneel, tablet - Type Bakeliet
Bindmiddel van asbestmateriaal	Kunststof of -hars
Gebondenheid op basis van bindmiddel	Hecht
Hoeveelheid (oppervlakte - dikte - aantal)	• 0,10 m ² - 0,10 cm - 1 stuk
Totaal volume	< 0,001 m ³
Eenvoudig bereikbaar	Ja
Bevestigingswijze	• Geschroefd
Identificatiemethode	De asbestdeskundige beoordeelt het materiaal als asbestverdacht en dus asbesthoudend, en dit zonder monstername. Motivatie: De monstername brengt andere schade aan dan schade die inherent is aan de monstername.
Destructieve handeling voor identificatie	Nee
Opmerking	Aangegeven hoeveelheden en gewichten berusten louter op een grove inschatting en kunnen niet gebruikt worden in het kader van een meetstaat voor werken.

Zorgvuldig beheren

- Zorg voor een veilig beheer. Vermijd het beschadigen van het asbestmateriaal. Controleer de toestand jaarlijks op wijzigingen.

- Eenvoudige handelingen: mag via doe-het-zelf of door werknemer(s) met opleidingsattest eenvoudige handelingen
In binnenruimtes mag u alleen hechtgebonden asbest verwijderen dat niet beschadigd is. Dat betekent dat het materiaal volledig intact is en er geen vrije asbestvezels zichtbaar zijn.

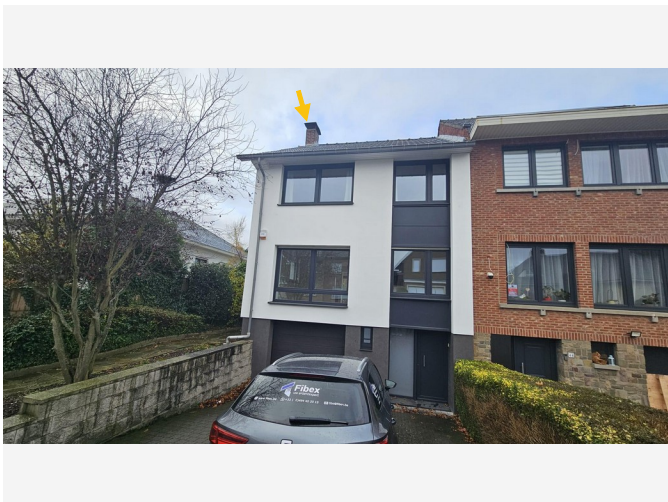
Tijdelijke beperking

Reden: Het te onderzoeken materiaal situeert zich hoger dan 3,50 m te rekenen vanaf een veilige ondergrond

Uitleg van de asbestdeskundige: Het rookgaskanaal is niet beoordeeld. Aan de binnenzijde is de kachel aangesloten. Aan de buitenzijde is het hoger dan 3,5 meter om de schoorsteen te inspecteren. Het is niet zichtbaar of er een asbestverdacht rookgaskanaal aanwezig is in de schoorsteen.

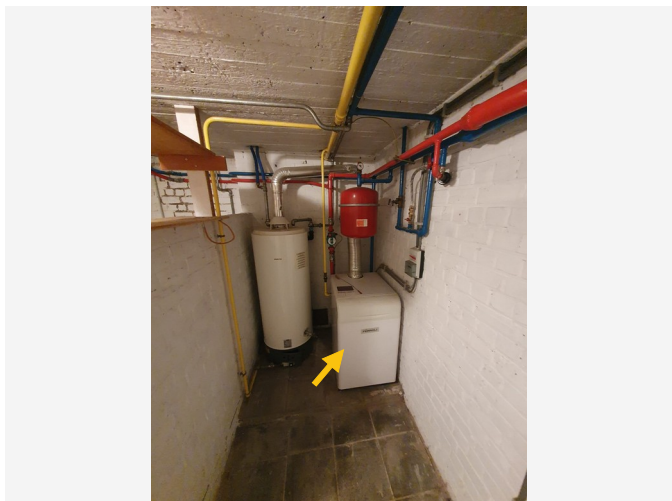
Fiche 3: Materialen aan de stookketel (dichtingen, isolerend materiaal)

Permanente beperking

Reden: Er is geen volledige risicobeoordeling mogelijk

Uitleg van de asbestdeskundige: Mogelijks zijn er asbesthoudende toepassingen aanwezig binnenin de stookketel.

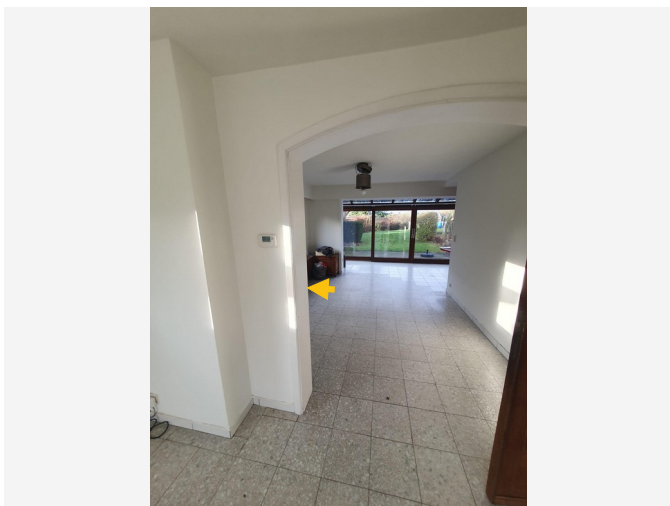
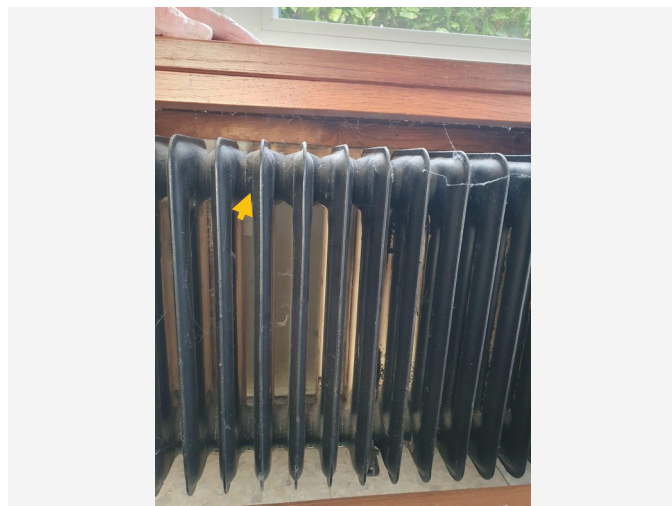
Tijdens onze inspectie trokken de gietijzeren radiatoren onze aandacht. Deze radiatoren bevatten vaak pakkingen die mogelijk asbestverdacht of asbesthoudend zijn. Omdat wij geen destructieve methoden mogen toepassen, hebben we visueel aan de buitenzijde geen pakkingen kunnen vaststellen. Bij renovatie of sloop is een destructief onderzoek naar deze radiatoren echter noodzakelijk, aangezien de kans groot is dat ze asbesthoudende pakkingen bevatten.

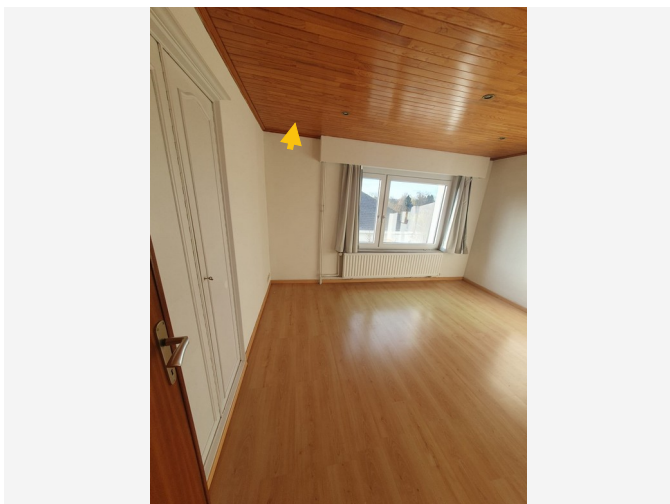
De aangeduide plafonds betreffen verlaagde plafonds. Aangezien dit een niet-destructief onderzoek betreft, is er niet onderzocht wat er zich mogelijks achter dit verlaagd plafond bevindt. Het is dus aangewezen om bijkomend onderzoek uit te voeren bij werken.

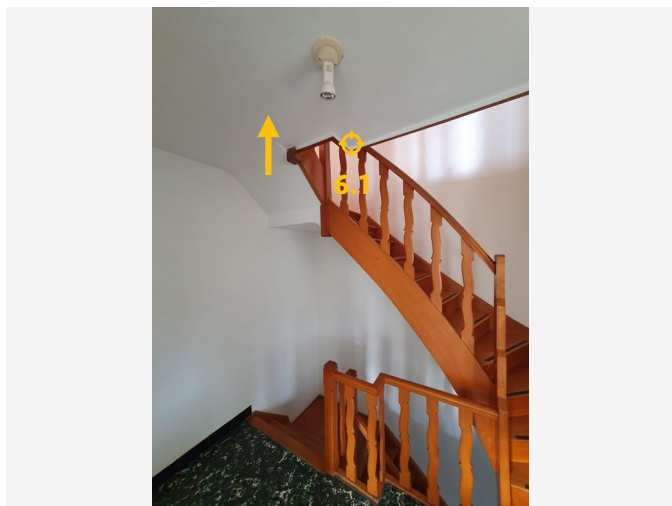
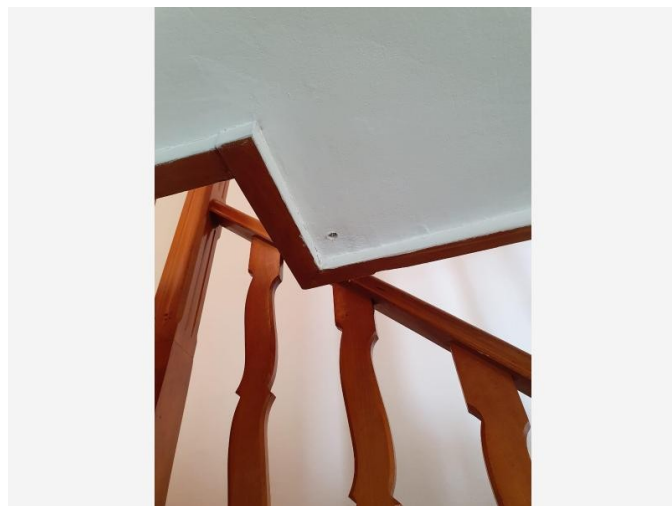
Fiche 6: Pleisterwerk Plafonds

Geen asbest

#	Type	Referentie	Resultaat
6.1	Mengmonster	091225A1.2	Geen asbest

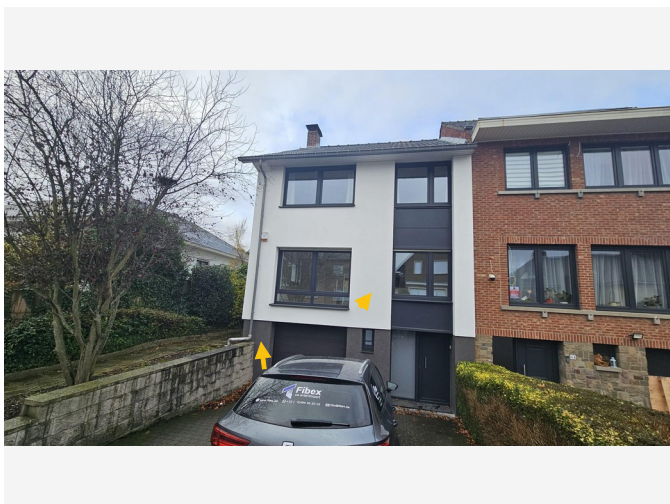
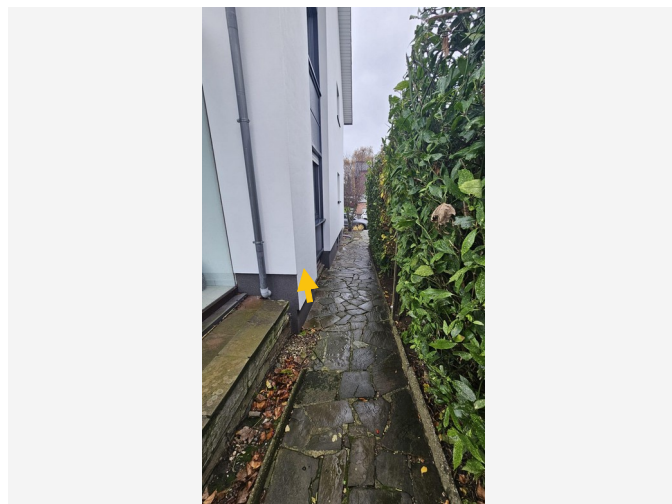
Fiche 7: Crepi

Geen asbest

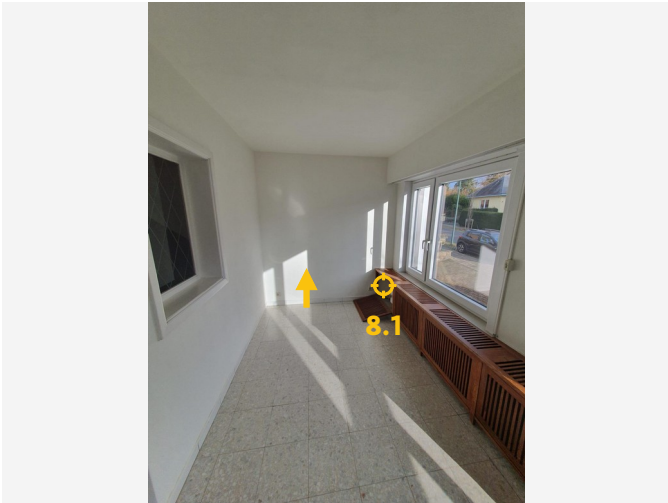
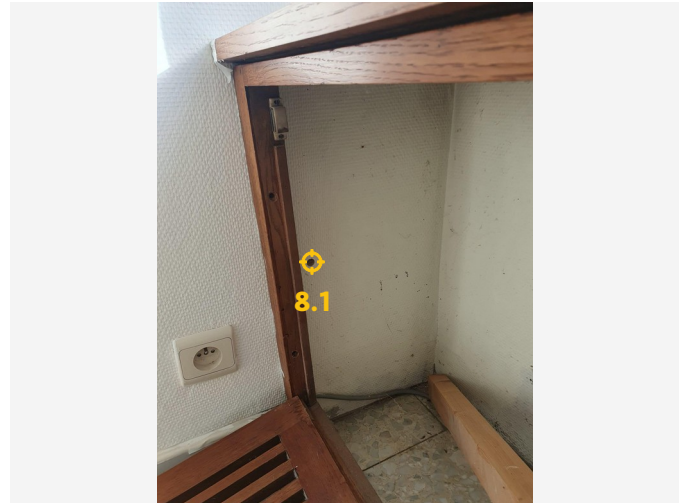
Fiche 8: Pleisterwerk muren

Geen asbest

#	Type	Referentie	Resultaat
8.1	Mengmonster	091225A1.1	Geen asbest

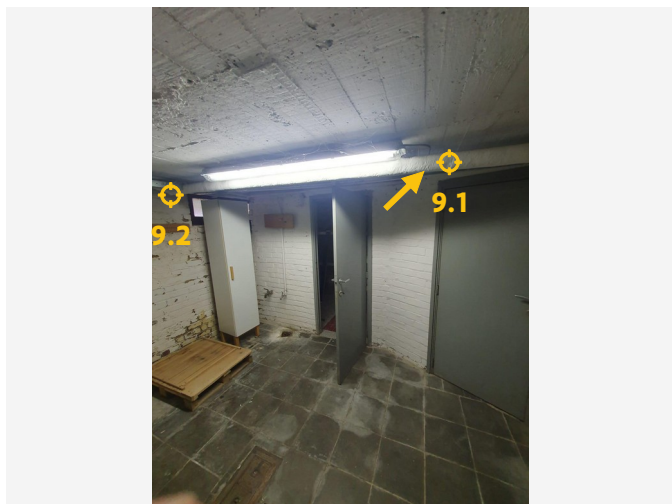
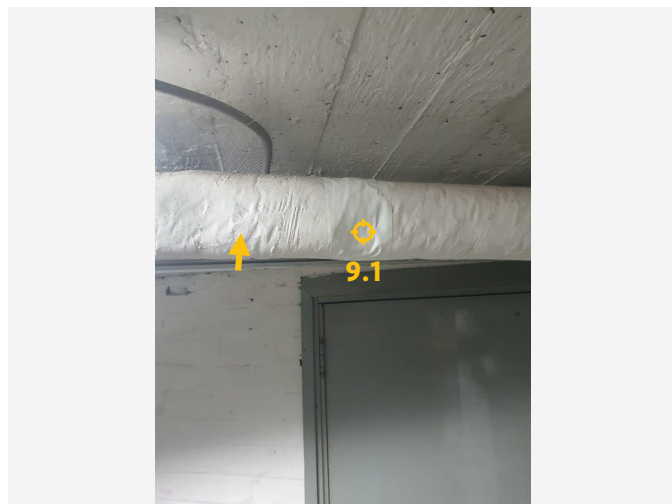
Geen asbest

#	Type	Referentie	Resultaat
9.1	Mengmonster	091225A1.3	Geen asbest
9.2	Mengmonster	091225A1.4	Geen asbest

Beschrijving	Leidingisolatie
Omgeving	Binnen
Primaire drager	HVAC infrastructuur en uitrusting
Bindmiddel van materiaal	Gips - kalk
Gebondenheid op basis van bindmiddel	Niet-hechtgebonden
Hoeveelheid (lengte - omtrek - dikte - aantal)	<ul style="list-style-type: none">• 1,50 m - 8,00 cm - 0,50 cm - 3 stuks• 5,00 m - 8,00 cm - 0,50 cm - 1 stuk
Totaal volume	0,004 m ³
Identificatiemethode	Een monstername door de asbestdeskundige met laboanalyse door een asbestlabo.
Destructieve handeling voor identificatie	Nee
Opmerking	Aangegeven hoeveelheden en gewichten berusten louter op een grove inschatting en kunnen niet gebruikt worden in het kader van een meetstaat voor werken.

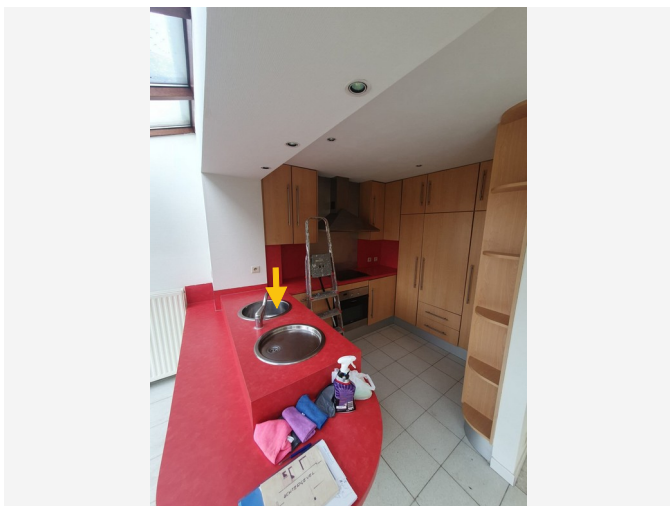
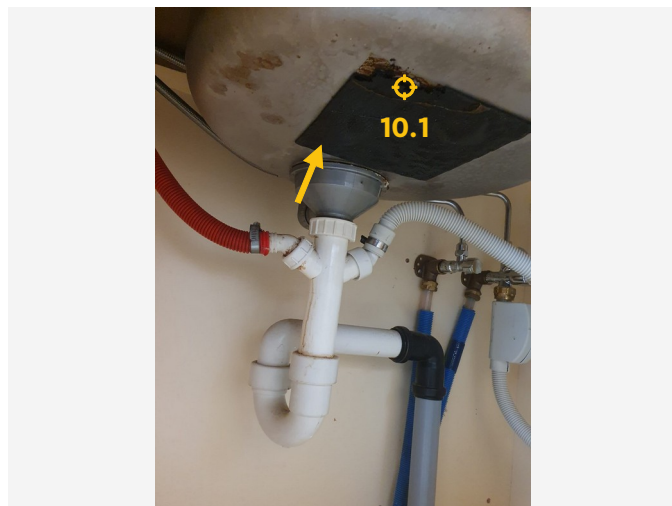
Fiche 10: Antidreunplaatje

Geen asbest

#	Type	Referentie	Resultaat
10.1	Puntmonster	091225A1.5	Geen asbest
