Asbestinventarisatetest

Robert Schuitenlaan 41, 3080 Tervuren

Attestnummer : 20251114-000025.000

Uitgegeven op : 14.11.2025

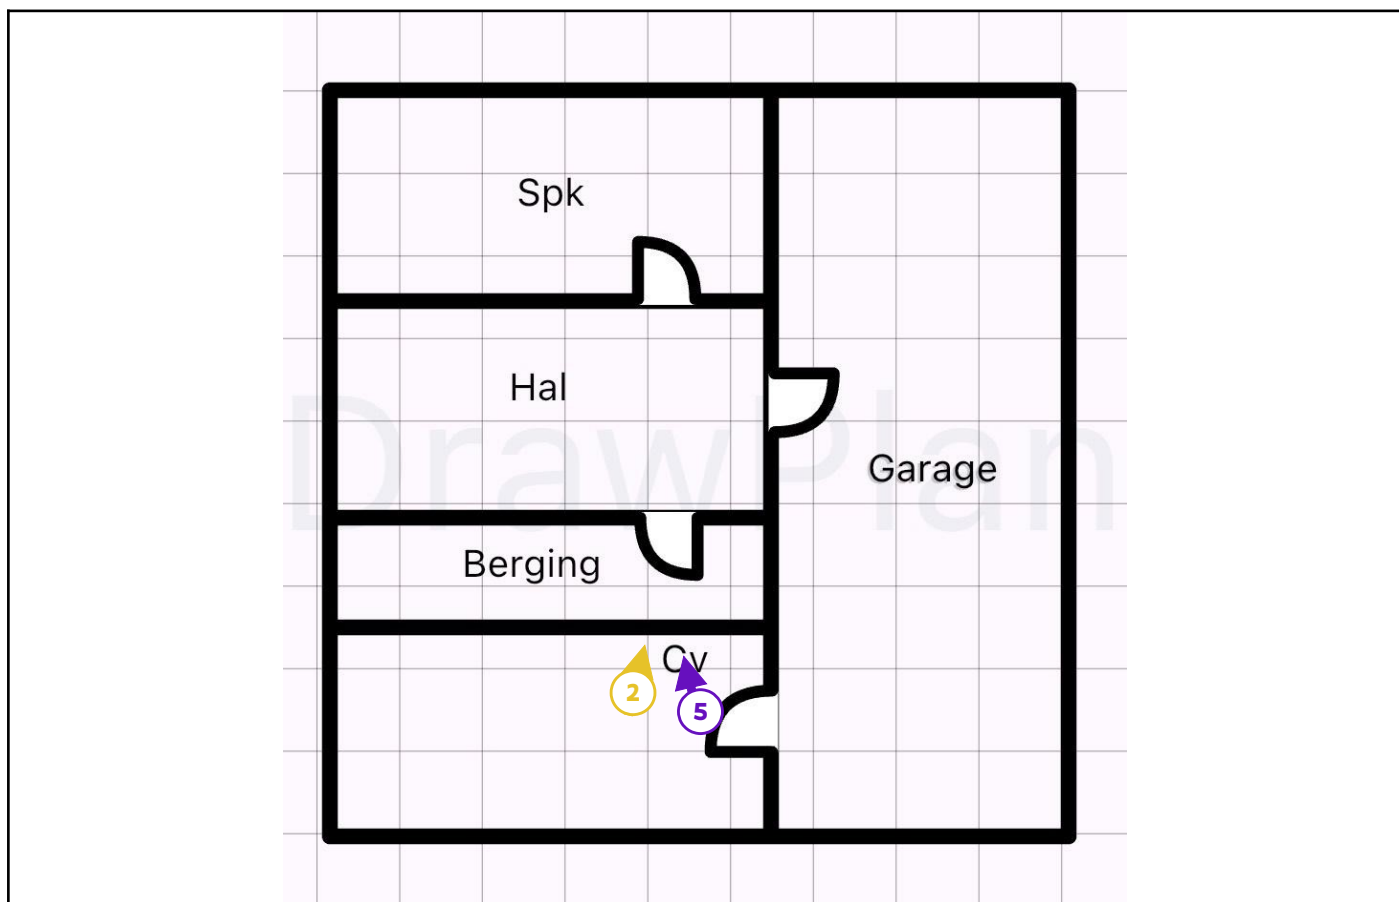
Plan 1.2: Plan kelder

Beschrijving	Type	Actie
2. Bakeliet toep.(schakelaars-stopcontact-verdeelkasten-radiatorknoppen.	Asbestmateriaal	Zorgvuldig beheren
5. Ketel recent	Overige ruimte of materiaal	-

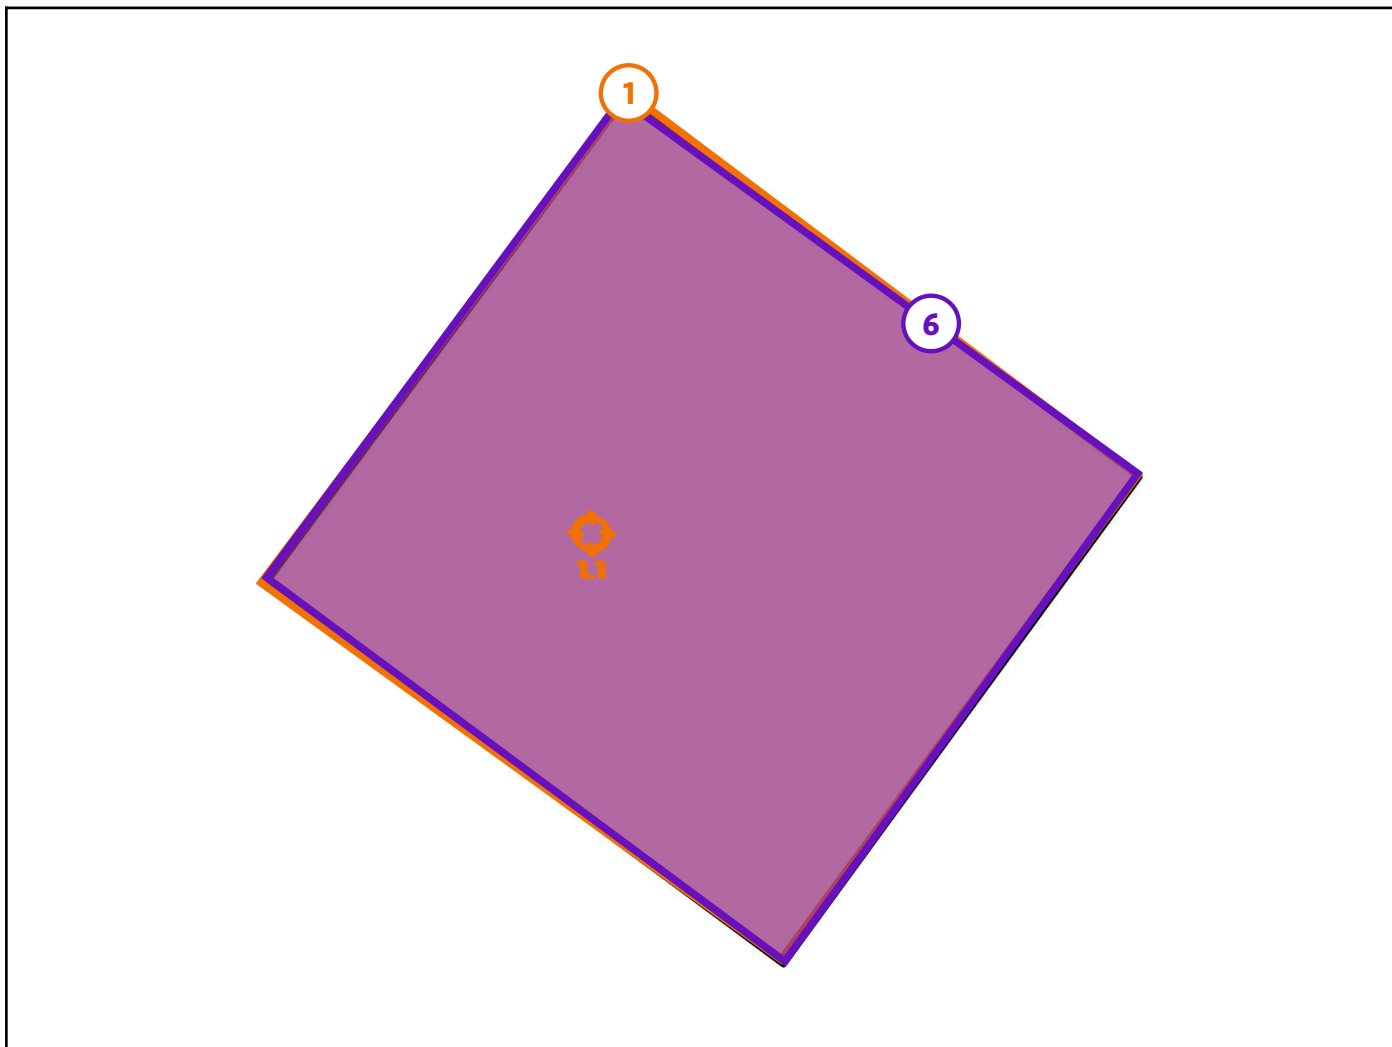
Plan 1.4: Woning plan

Beschrijving	Type	Actie
1. Dak/gevelleien (met staalname).	Asbestmateriaal	Verwijderen
1.1 Code: 3	Mengmonster	-
6. Onderdak soepel	Overige ruimte of materiaal	-

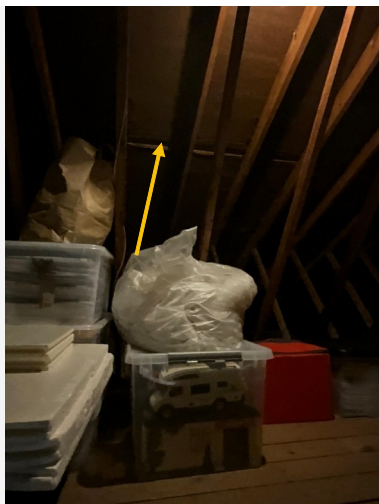
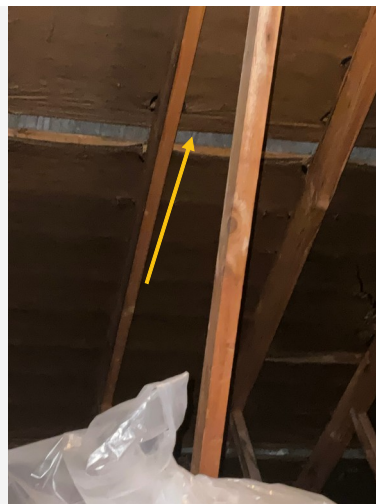
Asbestmaterialen

Het asbestmateriaal valt onder de mijlpaal van 2034.

Eindbeoordeling materiaalrisico	Verhoogd materiaalrisico en/of verhoogde kans op vezelvrijgave
---------------------------------	--

Gebondenheid	Categorie 1: hechtgebonden in oorsprong
Asbestsoort (vezeltype)	Alleen chrysotiel
Asbestconcentratie	Laag (< 50%)
Afschermingsgraad van het gehele materiaal	Geheel of deels vrij aan de buitenlucht
Toestand van het materiaal	Matig beschadigd, matig verweerd

#	Type	Referentie	Resultaat
1.1	Mengmonster	3	Chrysotiel

Verwijderen

- Verwijder dit asbestmateriaal zo snel mogelijk. Volg de toestand goed op.
- Hemelwater dat afspoelt van asbestcement daken of gevels kan asbestdeeltjes bevatten. Gebruik het enkel voor gesloten circuits (bv. spoelen toiletten). Reinig na het vervangen van het dak of de gevel de dakgoten en regenwaterput of -ton om asbesthoudend sediment of slib te verwijderen

Indien mogelijk de ondervloer afdekken , leien voorzichtig verwijderen, extra fixeren, niet breken , niet gooien, onmiddellijk verpakken of voorzichtig in container met asbest bag plaatsen.

Indien leien in slechte staat zijn en kans bestaat op breken : Eenvoudige handeling opgeleid personeel , alle werknemer(s) moeten wel beschikken over een opleidingsattest eenvoudige handelingen 8u

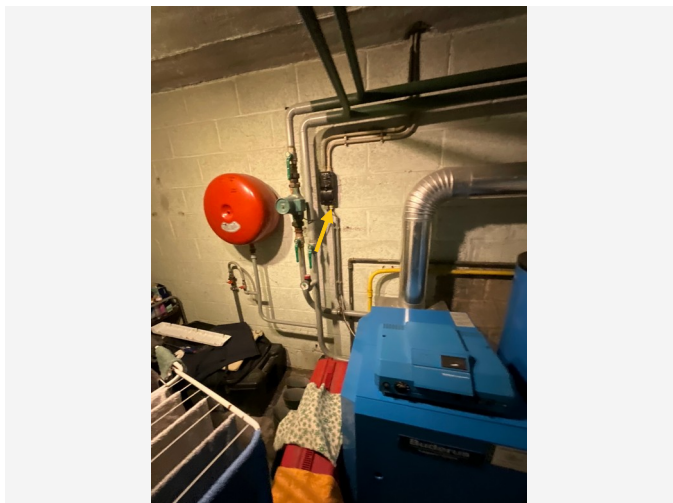
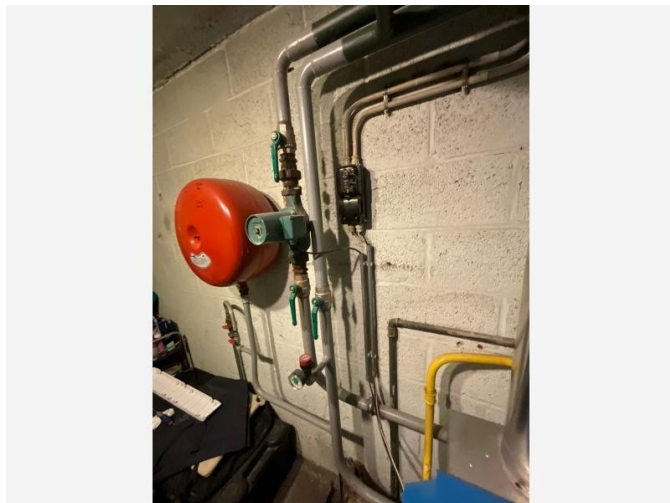
Fiche 2: Bakeliet toep.(schakelaars-stopcontact.-verdeeldozen-radiatorknoppen.

Het asbestmateriaal valt onder de mijlpaal van 2040.

Eindbeoordeling materiaalrisico	Laag materiaalrisico en/of verlaagde kans op vezelvrijgave
---------------------------------	--

Gebondenheid	Categorie 1: hechtgebonden in oorsprong
Asbestsoort (vezeltype)	Crocidoliet aanwezig
Asbestconcentratie	Laag (< 50%)
Afschermingsgraad van het gehele materiaal	Geheel of deels (ook) vrij aan de binnenlucht
Toestand van het materiaal	Onbeschadigd, niet verweerd

Zorgvuldig beheren

- Zorg voor een veilig beheer. Vermijd het beschadigen van het asbestmateriaal. Controleer de toestand jaarlijks op wijzigingen.

Tellerkast : De toepassing dient verwijderd te worden door de netbeheerder, vermoedelijk word dit uitgevoerd wanneer de oude meterkast vervangen word door een digitale meter.

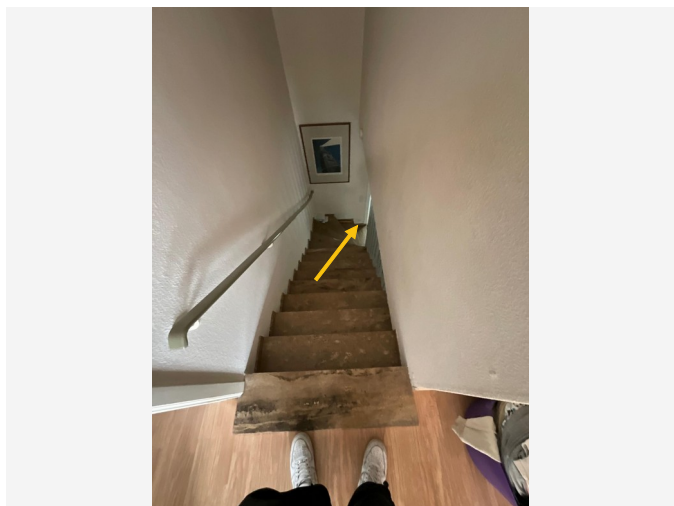
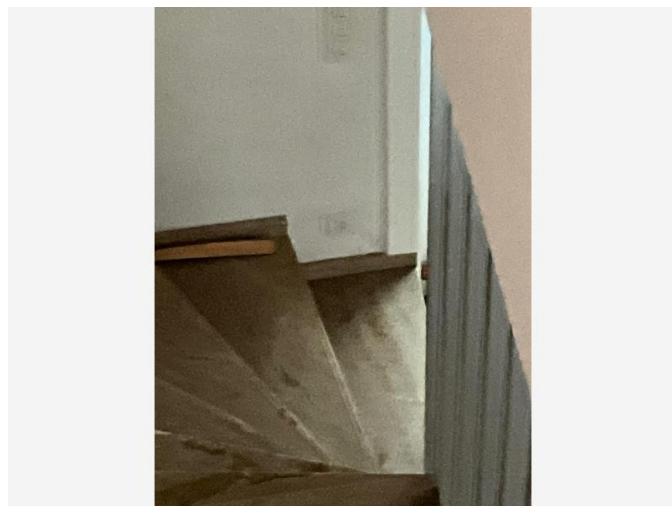
Geen asbest

#	Type	Referentie	Resultaat
3.1	Mengmonster	1	Geen asbest

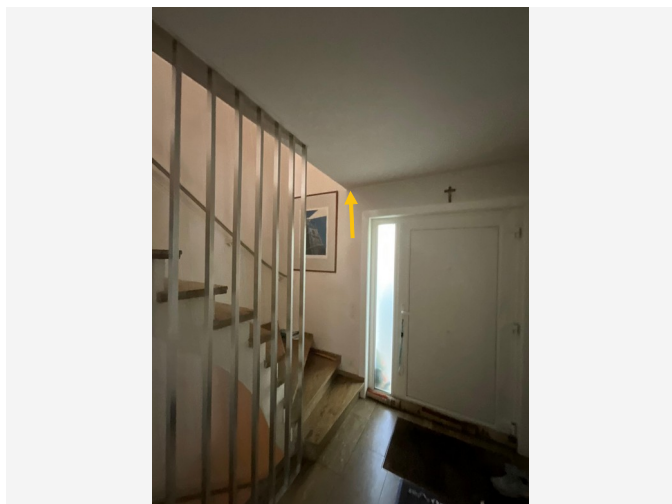
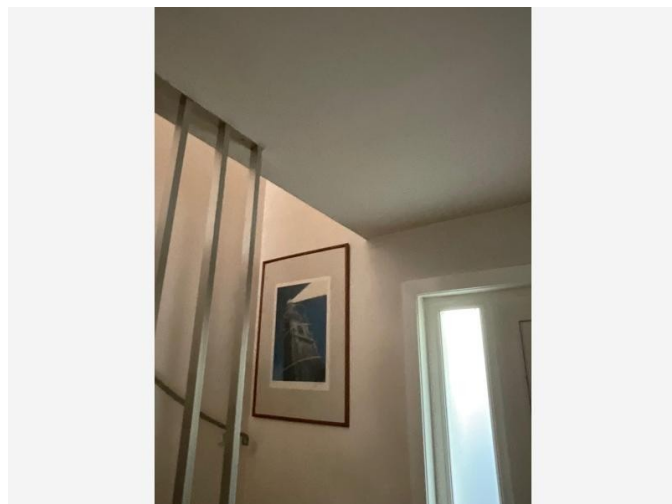
Fiche 4: Plafondpleister.

Geen asbest

#	Type	Referentie	Resultaat
4.1	Mengmonster	2	Geen asbest
