# Asbestinventarisatetest

Gemeentestraat 27, 3080 Tervuren

Attestnummer : 20260407-000199.000

# Zone 1: Woning

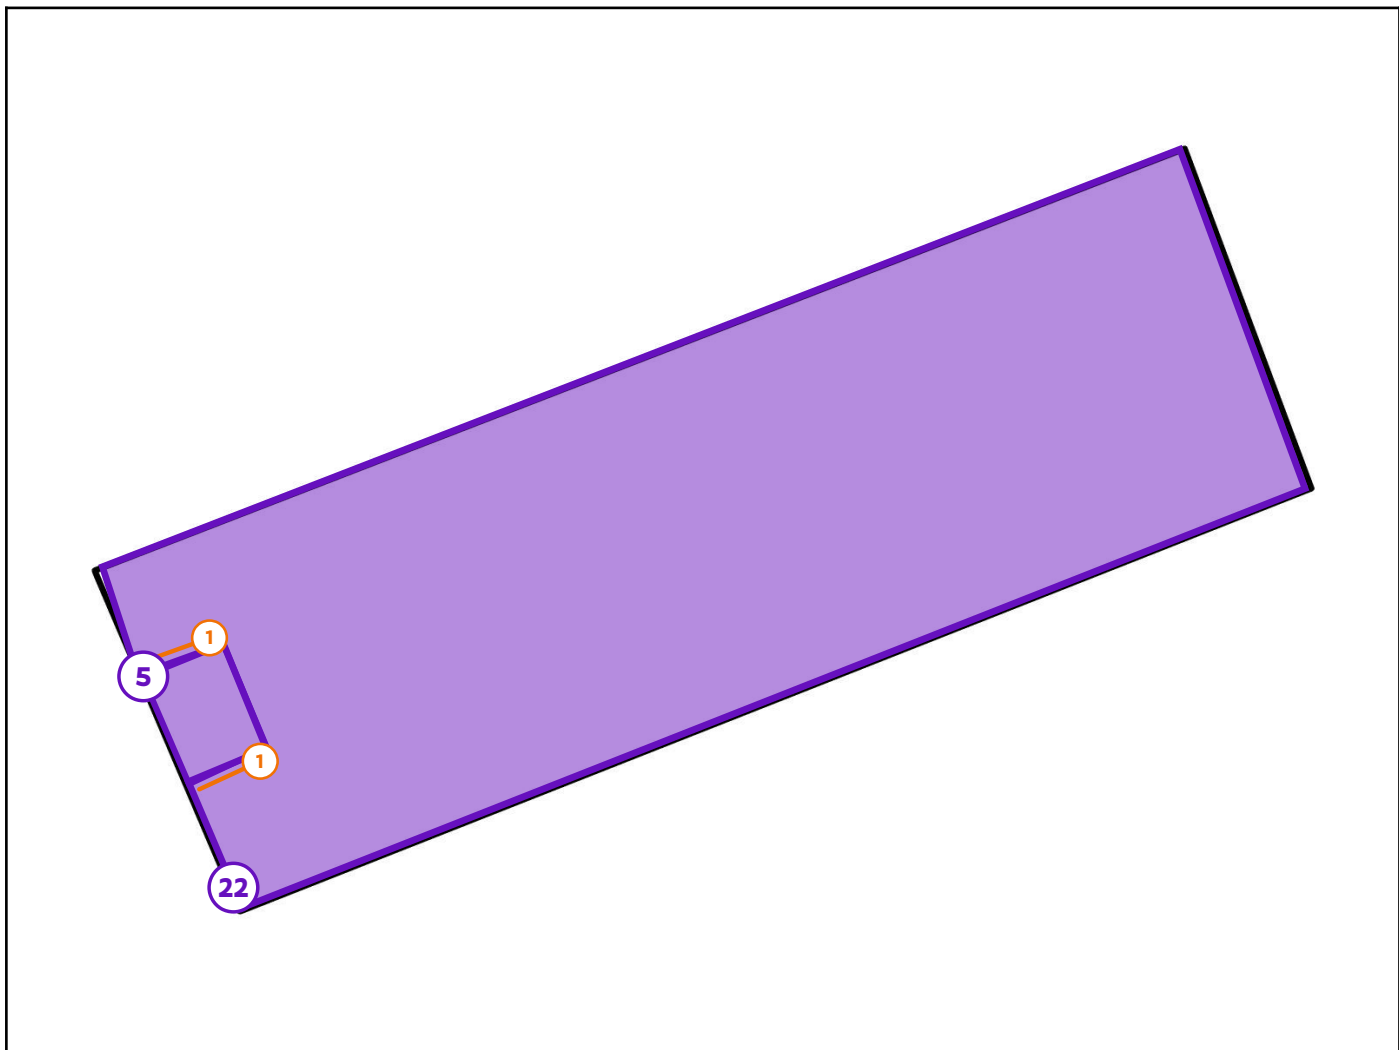
## Plan 1.11: Woning plan

Beschrijving	Type	Actie
1. Gevelleien	Asbestmateriaal	<a href="#">Verwijderen</a>
5. Dakbedekking (>3,50m)	Beperking	-
22. Onderdak- niet aanwezig	Overige ruimte of materiaal	-

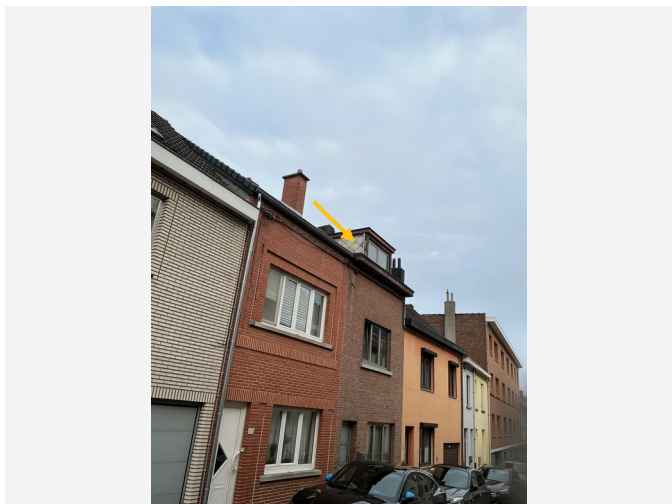
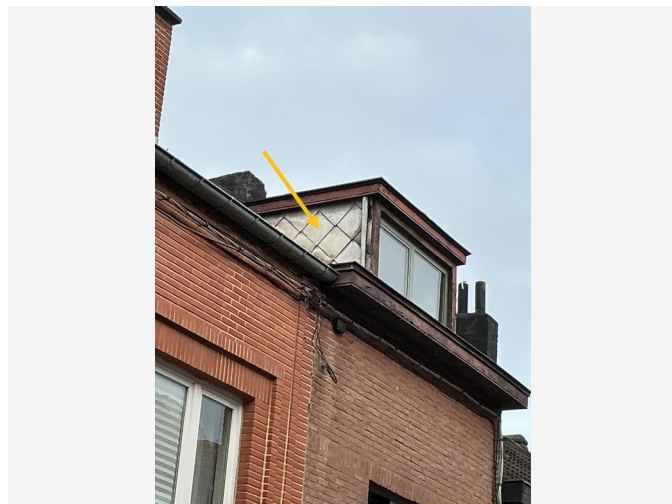
Het asbestmateriaal valt onder de mijlpaal van 2034.

Eindbeoordeling materiaalrisico	Verhoogd materiaalrisico en/of verhoogde kans op vezelvrijgave
---------------------------------	--

Gebondenheid	Categorie 1: hechtgebonden in oorsprong
Asbestsoort (vezeltype)	Crocidoliet aanwezig
Asbestconcentratie	Laag (< 50%)
Afschermingsgraad van het gehele materiaal	Geheel of deels vrij aan de buitenlucht, maar geen contact met binnenlucht
Toestand van het materiaal	Matig beschadigd, matig verweerd

Beschrijving	Gevelleien
Omgeving	Buiten
Primaire drager	Wand buitenschil
Asbestmateriaal	Dak- en gevelbekleding - Lei, shingle
Bindmiddel van asbestmateriaal	Cement
Gebondenheid op basis van bindmiddel	Hecht
Hoeveelheid (oppervlakte - aantal)	<ul style="list-style-type: none"> <li>• 4,00 m<sup>2</sup> - 1 stuk</li> </ul>
Totale oppervlakte	4,00 m <sup>2</sup>
Eenvoudig bereikbaar	Ja
Bevestigingswijze	<ul style="list-style-type: none"> <li>• Genageld, geniet</li> </ul>
Identificatiemethode	<p>De asbestdeskundige beoordeelt het materiaal als asbestverdacht en dus asbesthoudend, en dit zonder monstername.</p> <p>Motivatie: Er is een onderzoeksbeperking die monstername verhindert; De ruimte of het materiaal bevindt zich hoger dan 3,5 meter vanaf een vaste ondergrond.</p>
Destructieve handeling voor identificatie	Nee
Opmerking	De hoeveelheid betreft een schatting

Verwijderen

- Hemelwater dat afspoelt van asbestcement daken of gevels kan asbestdeeltjes bevatten. Gebruik het enkel voor gesloten circuits (bv. spoelen toiletten). Reinig na het vervangen van het dak of de gevel de dakgoten en regenwaterput of -ton om asbesthoudend sediment of slib te verwijderen
- Voer bijkomende staalname(s) uit.

- Eenvoudige handelingen: mag via doe-het-zelf of door werknemer(s) met opleidingsattest eenvoudige handelingen  
Bij het uitvoeren van eenvoudige handelingen, zoals toegestaan via doe-het-zelfmethoden of door werknemers met een opleidingsattest, is het gebruik van de juiste persoonlijke beschermingsmiddelen (PBM's) verplicht om blootstelling aan asbestvezels te voorkomen. Wij adviseren echter om asbest te laten verwijderen door een werknemer met opleidingscertificaat. Maar het is ook toegestaan via de doe-het-zelfmethode, mits de juiste voorzorgsmaatregelen en PBM's in acht worden genomen. De te gebruiken PBM's zijn:
  - FFP3-mondmasker of halfgelaatsmasker met P3 filter

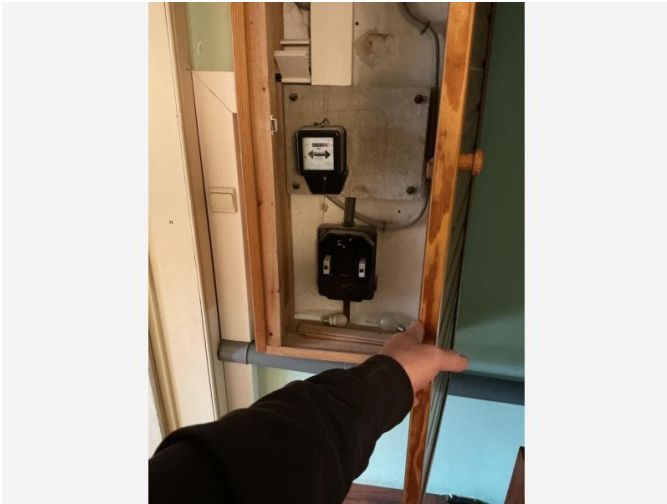
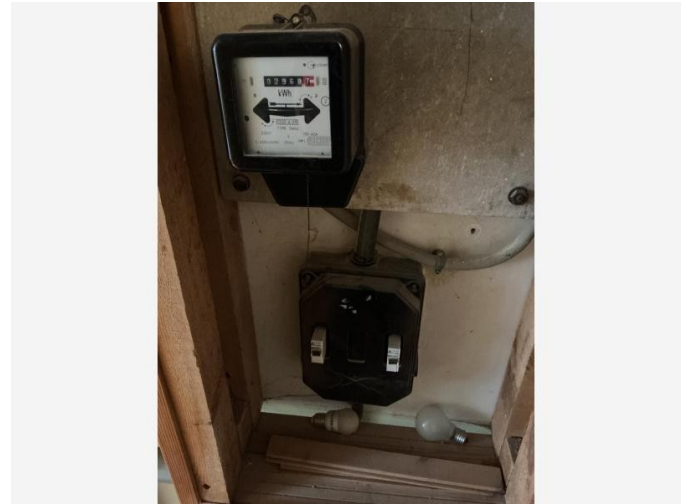
Het asbestmateriaal valt onder de mijlpaal van 2040.

Eindbeoordeling materiaalrisico	Laag materiaalrisico en/of verlaagde kans op vezelvrijgave
---------------------------------	--

<b>Gebondenheid</b>	Categorie 1: hechtgebonden in oorsprong
<b>Asbestsoort (vezeltype)</b>	Crocidoliet aanwezig
<b>Asbestconcentratie</b>	Laag (< 50%)
<b>Afschermingsgraad van het gehele materiaal</b>	Geheel of deels vrij aan de binnenlucht, maar geen contact met binnenluchtstromen
<b>Toestand van het materiaal</b>	Onbeschadigd, niet verweerd

Beschrijving	Bakeliet meter- en zekering kast
Omgeving	Binnen
Primaire drager	Communicatie en elektrische infrastructuur en uitrusting
Asbestmateriaal	Plaat, paneel, tablet - Type Bakeliet
Bindmiddel van asbestmateriaal	Kunststof of -hars
Gebondenheid op basis van bindmiddel	Hecht
Hoeveelheid (oppervlakte - dikte - aantal)	<ul style="list-style-type: none"> <li>• 0,20 m<sup>2</sup> - 0,50 cm - 1 stuk</li> </ul>
Totaal volume	0,001 m <sup>3</sup>
Eenvoudig bereikbaar	Ja
Bevestigingswijze	<ul style="list-style-type: none"> <li>• Geschroefd</li> </ul>
Identificatiemethode	<p>De asbestdeskundige beoordeelt het materiaal als asbestverdacht en dus asbesthoudend, en dit zonder monsternamen.</p> <p>Motivatie: De materialen behoren niet toe aan de eigenaar voor wie de asbestdeskundige de asbestinventaris uitvoert.</p>
Destructieve handeling voor identificatie	Nee
Opmerking	De meterkast hoort toe aan de nutsmaatschappij en dient door hen vervangen/verwijderd te worden.

Zorgvuldig beheren

- Zorg voor een veilig beheer. Vermijd het beschadigen van het asbestmateriaal. Controleer de toestand jaarlijks op wijzigingen.
- Voer bijkomende staalname(s) uit.

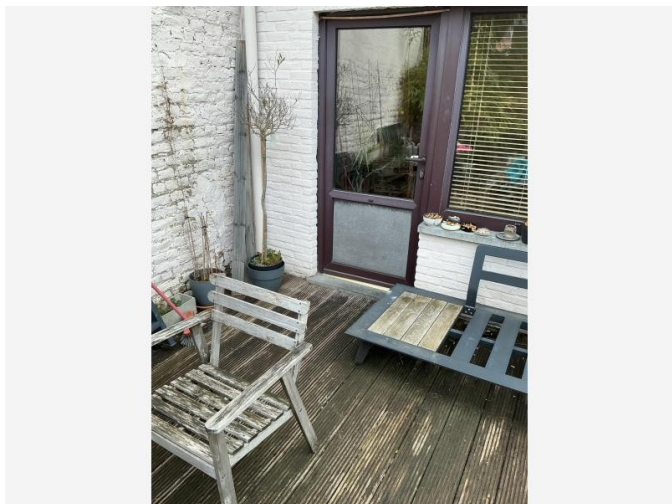
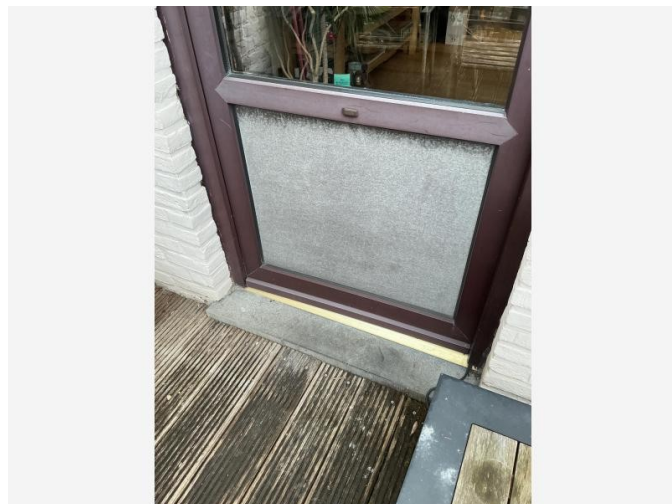
Het asbestmateriaal valt onder de mijlpaal van 2040.

Eindbeoordeling materiaalrisico	Laag materiaalrisico en/of verlaagde kans op vezelvrijgave
---------------------------------	--

Gebondenheid	Categorie 1: hechtgebonden in oorsprong
Asbestsoort (vezeltype)	Crocidoliet aanwezig
Asbestconcentratie	Laag (< 50%)
Afschermingsgraad van het gehele materiaal	Geheel of deels vrij aan de binnenlucht, maar geen contact met binnenluchtstromen
Toestand van het materiaal	Onbeschadigd, niet verweerd

<b>Beschrijving</b>	Asbestcementplaat in schrijnwerk
<b>Omgeving</b>	Grenst aan binnen- en buitenlucht
<b>Primaire drager</b>	Wandopening verticaal (raam, deur, ...)
<b>Asbestmateriaal</b>	Plaat, paneel, tablet - Geëmailleerd, type Glasal
<b>Bindmiddel van asbestmateriaal</b>	Cement
<b>Gebondenheid op basis van bindmiddel</b>	Hecht
<b>Hoeveelheid (oppervlakte - dikte - aantal)</b>	<ul style="list-style-type: none"> <li>• 6,00 m<sup>2</sup> - 0,30 cm - 1 stuk</li> </ul>
<b>Totaal volume</b>	0,018 m <sup>3</sup>
<b>Eenvoudig bereikbaar</b>	Ja
<b>Bevestigingswijze</b>	<ul style="list-style-type: none"> <li>• Geklemd</li> </ul>
<b>Identificatiemethode</b>	<p>De asbestdeskundige beoordeelt het materiaal als asbestverdacht en dus asbesthoudend, en dit zonder monstername.</p> <p>Motivatie: De monstername brengt andere schade aan dan schade die inherent is aan de monstername.</p>
<b>Destructieve handeling voor identificatie</b>	Nee

<b>Opmerking</b>	De hoeveelheid betreft een schatting. Zonder destructie is het niet mogelijk om stalen te nemen.

Zorgvuldig beheren

- Zorg voor een veilig beheer. Vermijd het beschadigen van het asbestmateriaal. Controleer de toestand jaarlijks op wijzigingen.
- Voer bijkomende staalname(s) uit.

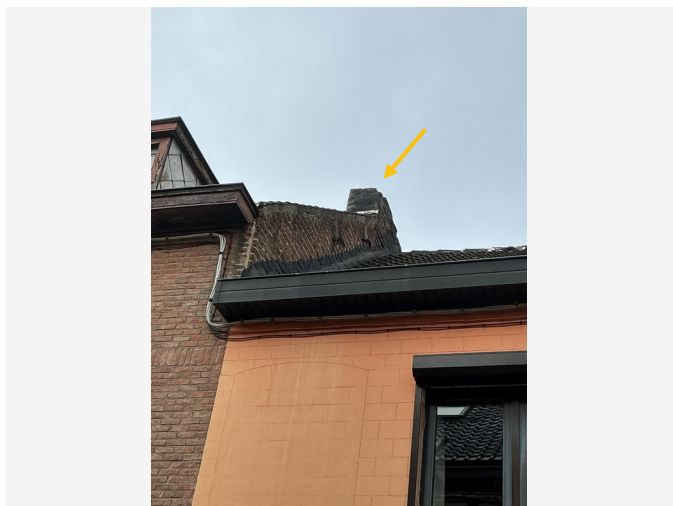
**Reden:** Het te onderzoeken materiaal situeert zich hoger dan 3,50 m te rekenen vanaf een veilige ondergrond

**Uitleg van de asbestdeskundige:** De binnenzijde van de schouw kon niet geïnspecteerd worden. Ook van buitenaf was inspectie onmogelijk omwille van de hoogte(hoger dan 3.5m). Asbestverdachte toepassingen kunnen aanwezig zijn. Dit betreft een beperking op middellange termijn.

(Asbest)materiaal	Rookgaskanaal
Karakterisatie	Asbest (verdacht)
Primaire drager	HVAC infrastructuur en uitrusting

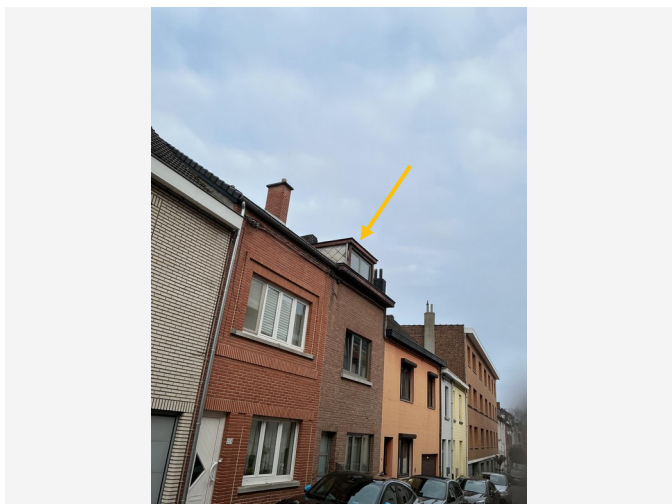
**Reden:** Het te onderzoeken materiaal situeert zich hoger dan 3,50 m te rekenen vanaf een veilige ondergrond

**Uitleg van de asbestdeskundige:** Aangezien de dakbedekking zich bevindt op een hoogte hoger dan 3,5 m (vanaf een veilige ondergrond) kon deze niet worden gecontroleerd tijdens de inspectie. Dit betreft een beperking van middellange termijn. Wanneer de dakbedekking toegankelijk wordt gemaakt dit deze nader te worden geïnspecteerd op asbesthoudend.

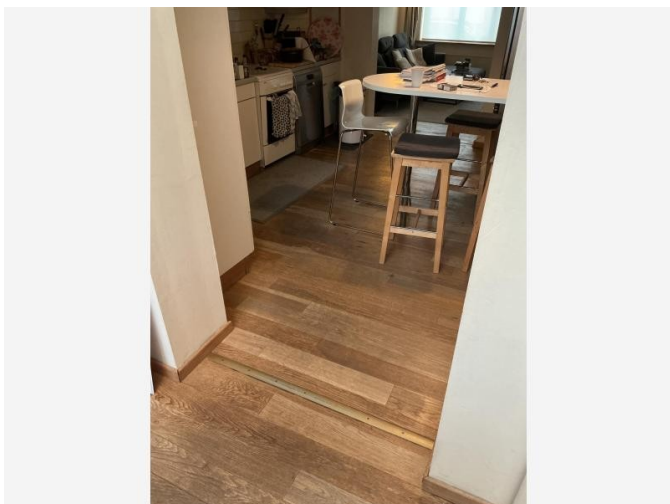
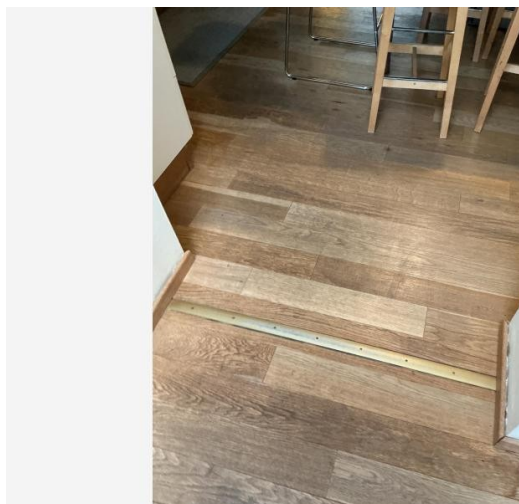
De aanwezige vloerbekleding is niet asbestverdacht. De onderliggende laag was echter niet inspecteerbaar zonder destructie tijdens de inspectie. Mogelijk is de onderliggende laag asbestverdacht.

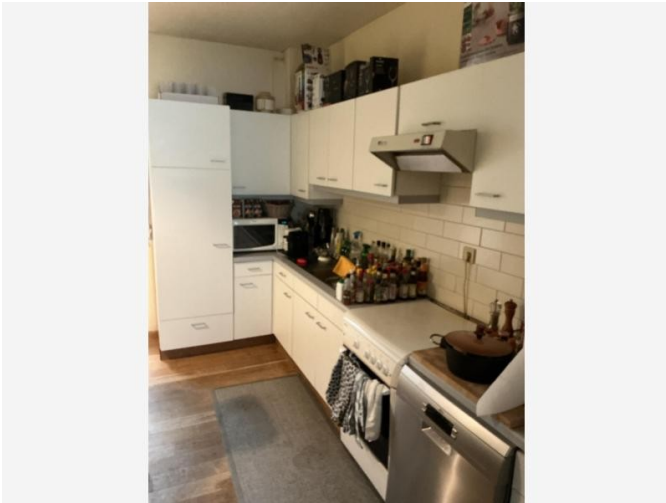
Er zijn inbouwkasten geplaatst. Zonder destructie is het niet mogelijk om na te gaan of er asbestverdachte materialen aanwezig zijn achter de inbouwkasten.

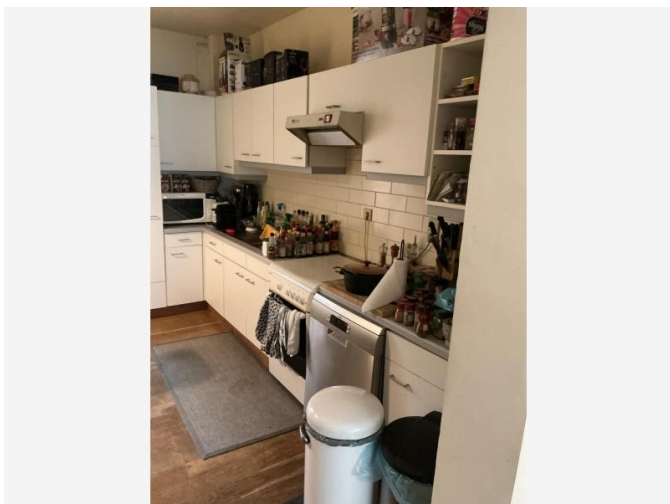
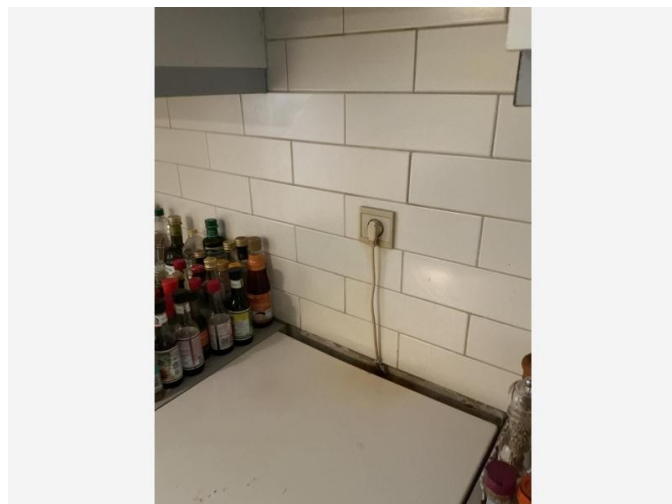
Op moment van de inspectie kon niet worden nagegaan of de tegellijm achter de muurtegels/plinten asbestverdacht is. Bij renovatie of verwijdering van de tegels dient het materiaal te worden geanalyseerd voor de werken van start gaan.

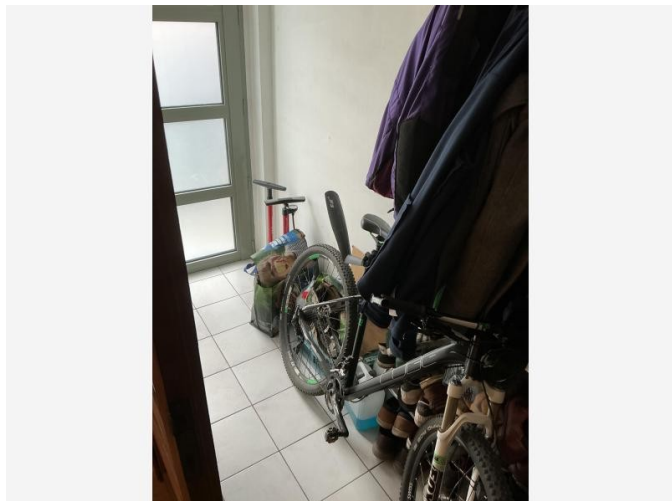
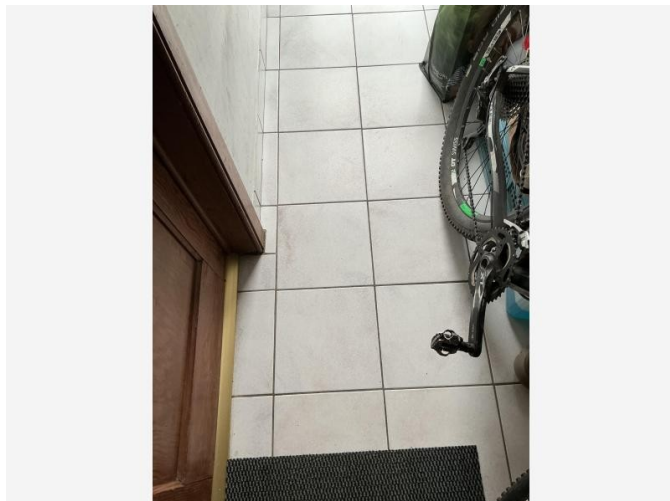
# Fiche 9: Tegellijm onder vloertegels en achter plinttegels

Op moment van de inspectie kon niet worden nagegaan of de tegellijm onder de vloertegels of achter de plinttegels asbestverdacht is. Bij renovatie of verwijdering van de tegels dient het materiaal te worden geanalyseerd voor de werken van start gaan.
