# Asbestinventarisatetest

Olmenoord 21, 1970 Wezembeek-Oppem

Attestnummer : 20250627-000358.000

Uitgegeven op : 27.06.2025

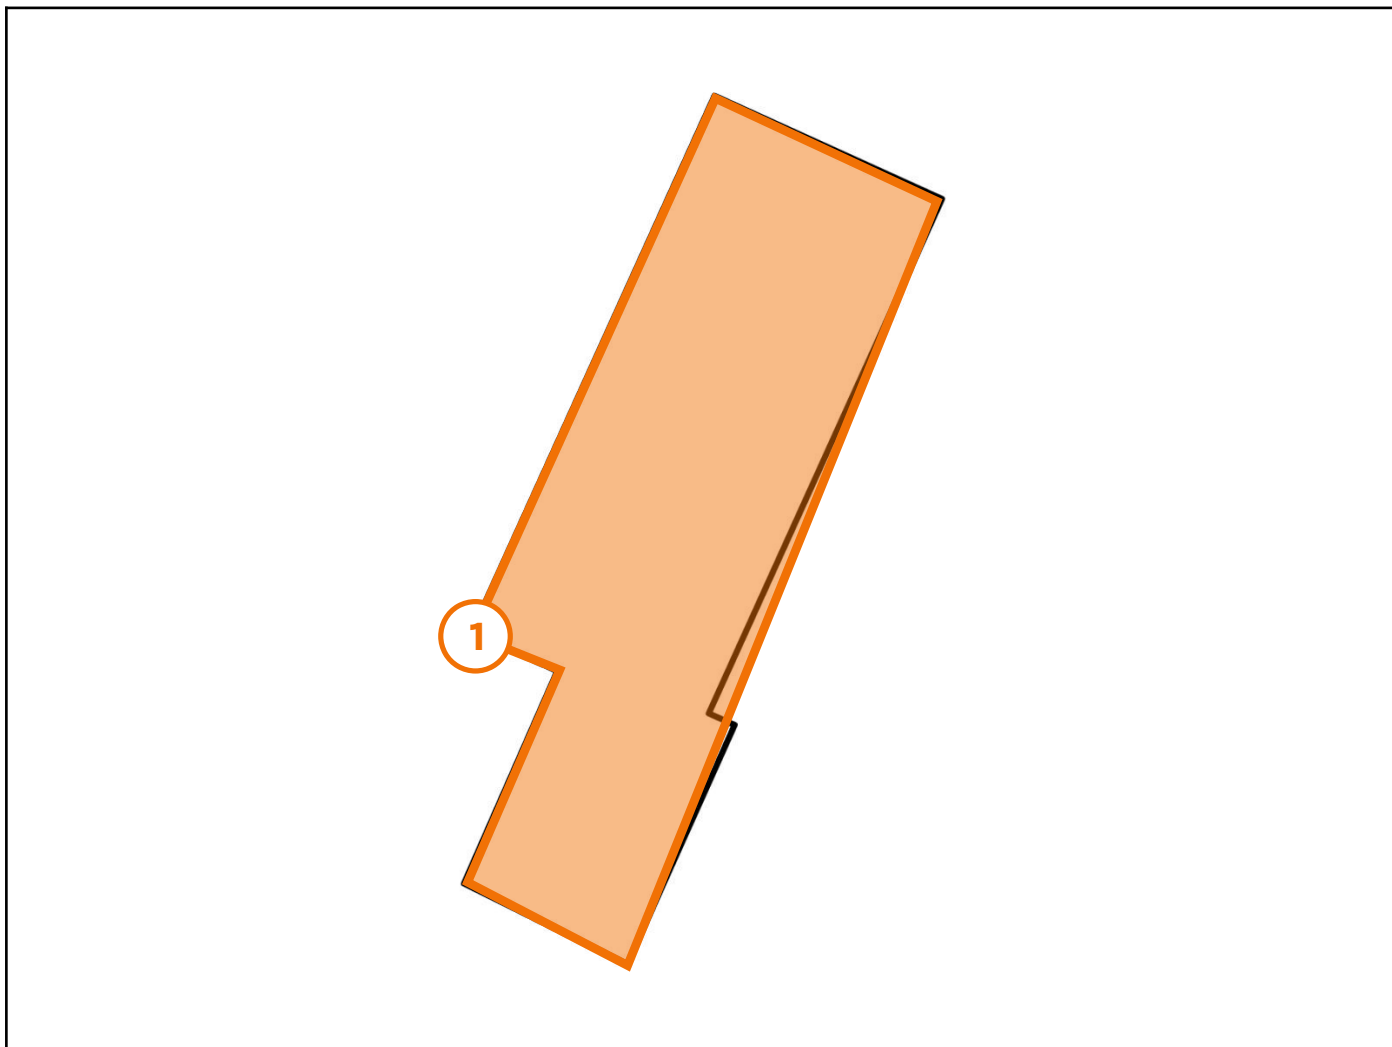
## Plan 2.1: Stalling plan

Beschrijving	Type	Actie
1. Golfplaat	Asbestmateriaal	<a href="#">Verwijderen</a>

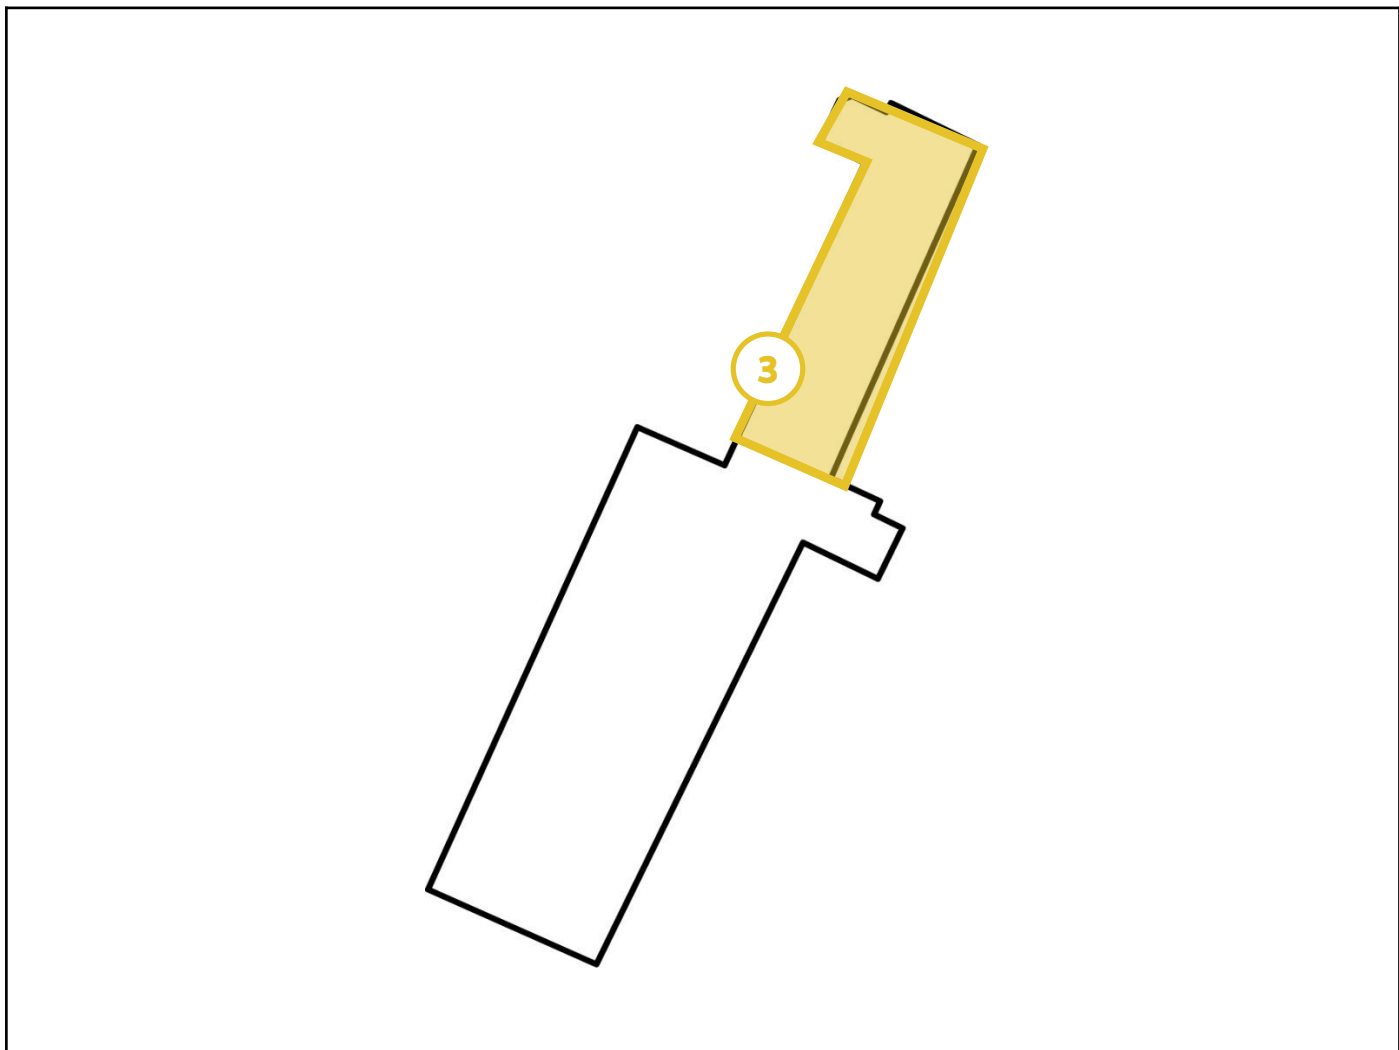
## Plan 3.1: garage en magazijn plan

Beschrijving	Type	Actie
3. Roofing	Asbestmateriaal	Zorgvuldig beheren

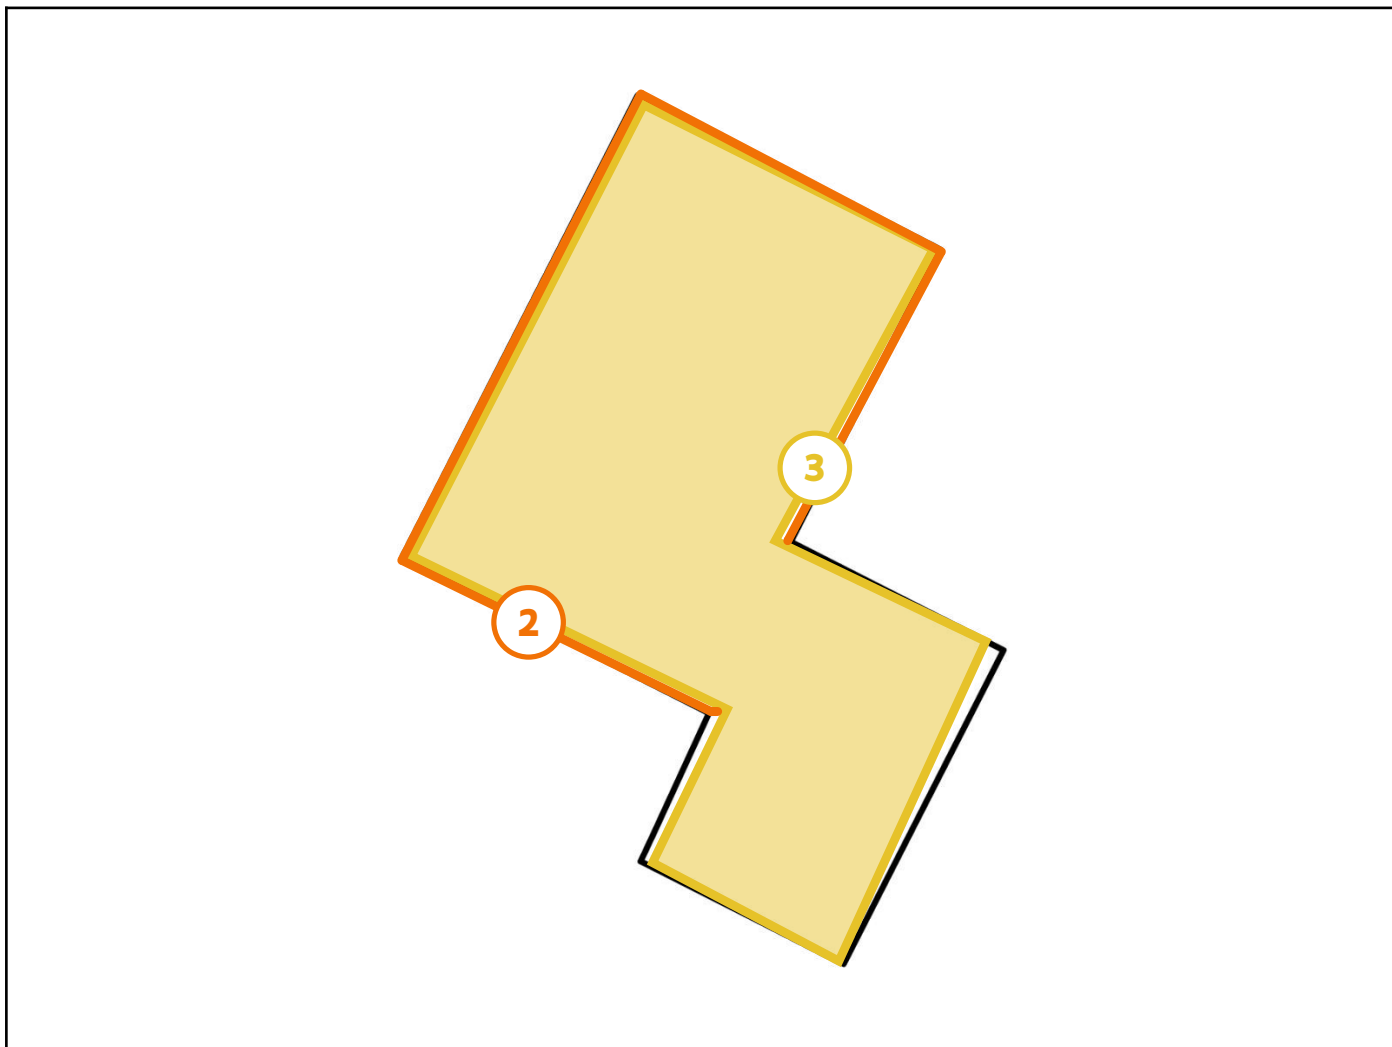
## Plan 5.1: toonzaal plan

Beschrijving	Type	Actie
2. Deksteen scheidingsmuur	Asbestmateriaal	Verwijderen
3. Roofing	Asbestmateriaal	Zorgvuldig beheren

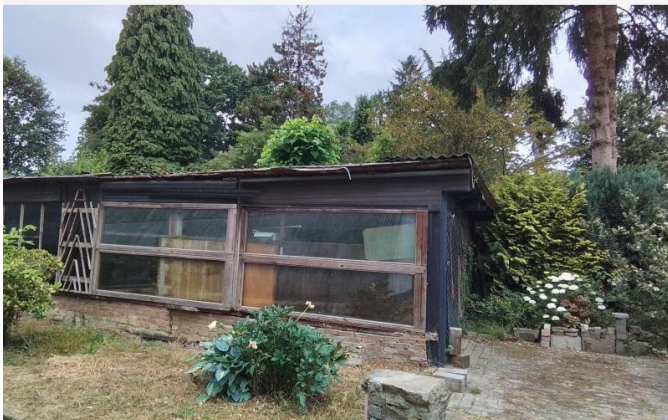
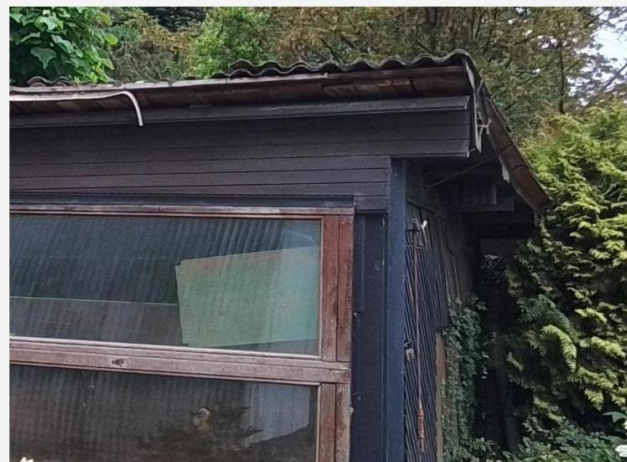
Het asbestmateriaal valt onder de mijlpaal van 2034.

Verwijderen

Eindbeoordeling materiaalrisico	Verhoogd materiaalrisico en/of verhoogde kans op vezelvrijgave
---------------------------------	--

Gebondenheid	Categorie 1: hechtgebonden in oorsprong
Asbestsoort (vezeltype)	Crocidoliet aanwezig
Asbestconcentratie	Laag (< 50%)
Afschermingsgraad van het gehele materiaal	Geheel of deels vrij aan de buitenlucht
Toestand van het materiaal	Matig beschadigd, matig verweerd

Beschrijving	Golfplaat
Omgeving	Buiten
Primaire drager	Schuin dak
Asbestmateriaal	Dak- en gevelbekleding - Golfplaat
Bindmiddel van asbestmateriaal	Cement
Gebondenheid op basis van bindmiddel	Hecht
Hoeveelheid (oppervlakte - aantal)	<ul style="list-style-type: none"><li>• 30,00 m<sup>2</sup> - 1 stuk</li></ul>
Totale oppervlakte	30,00 m <sup>2</sup>
Eenvoudig bereikbaar	Ja
Bevestigingswijze	<ul style="list-style-type: none"><li>• Geschroefd</li></ul>
Identificatiemethode	Vaststelling zonder monsternamen
Destructieve handeling voor identificatie	Nee

- Zorg voor een veilig beheer. Vermijd het beschadigen van het asbestmateriaal. Controleer de toestand jaarlijks op wijzigingen.

- Eenvoudige handelingen: mag via doe-het-zelf of door werknemer(s) met opleidingsattest eenvoudige handelingen  
Betreft een hechtgebonden toepassing in een matig verweerde staat met een laag risico op vezelvrijgave. De toepassing zorgvuldig verwijderen, zonder wijzigingen aan te brengen in de huidige toestand van het materiaal. De toepassing niet breken en/of beschadigen. Verwijder de toepassing a.d.h.v. eenvoudige handelingen en voorzie de nodige PBM's zoals ademhalingsmasker met een P3-filter, Tyvec categorie 3 type 5-6, schoeisel moet volledig gesloten zijn, wegwerphandschoenen. Opgeleid personeel wordt aanbevolen. Het asbestmateriaal moet worden verpakt in twee lagen van luchtdichte, stevige plastic zakken of folie aandienen bij het gemeentelijk recyclagepark. Deze dienen gemarkeerd te zijn met een waarschuwingsetiket. Voor verder advies kan je een kijkje nemen op de site van OVAM. ( [www.asbestinfo.be](http://www.asbestinfo.be))

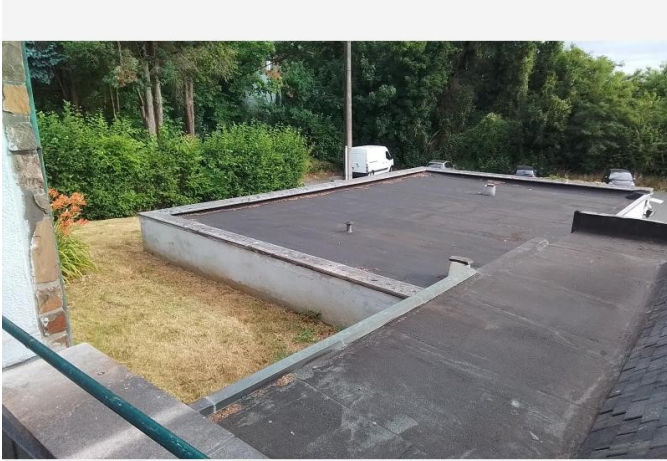
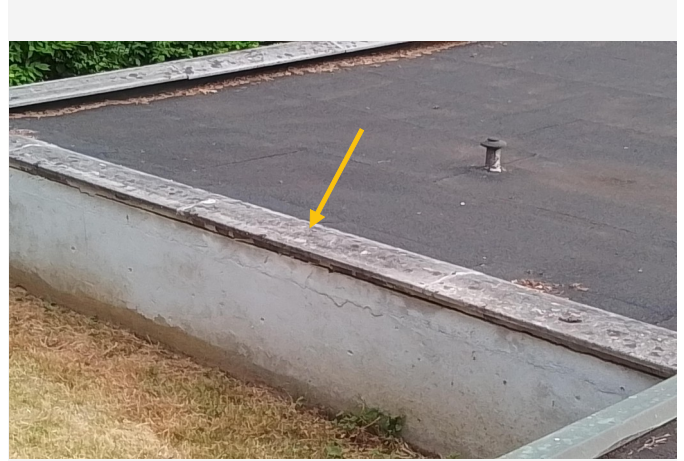
Het asbestmateriaal valt onder de mijlpaal van 2040.

Verwijderen

Eindbeoordeling materiaalrisico	Verhoogd materiaalrisico en/of verhoogde kans op vezelvrijgave
---------------------------------	--

Gebondenheid	Categorie 1: hechtgebonden in oorsprong
Asbestsoort (vezeltype)	Crocidoliet aanwezig
Asbestconcentratie	Laag (< 50%)
Afschermingsgraad van het gehele materiaal	Geheel of deels vrij aan de buitenlucht
Toestand van het materiaal	Matig beschadigd, matig verweerd

Beschrijving	Deksteen scheidingsmuur
Omgeving	Buiten
Primaire drager	Wand vrijstaand (scheidingsmuur, ...)
Asbestmateriaal	Plaat, paneel, tablet - Hol
Bindmiddel van asbestmateriaal	Cement
Gebondenheid op basis van bindmiddel	Hecht
Hoeveelheid (oppervlakte - dikte - aantal)	• 10,00 m <sup>2</sup> - 5,00 cm - 1 stuk
Totaal volume	0,50 m <sup>3</sup>
Eenvoudig bereikbaar	Ja
Bevestigingswijze	• Verlijmd, ingegoten, versmeerd
Identificatiemethode	Vaststelling zonder monsternamen
Destructieve handeling voor identificatie	Nee

- Zorg voor een veilig beheer. Vermijd het beschadigen van het asbestmateriaal. Controleer de toestand jaarlijks op wijzigingen.
- Voer bijkomende staalname(s) uit.

- Eenvoudige handelingen: mag via doe-het-zelf of door werknemer(s) met opleidingsattest eenvoudige handelingen  
Betreft een hechtgebonden toepassing in een matig verweerde staat met een laag risico op vezelvrijgave. De toepassing zorgvuldig verwijderen, zonder wijzigingen aan te brengen in de huidige toestand van het materiaal. De toepassing niet breken en/of beschadigen. Verwijder de toepassing a.d.h.v. eenvoudige handelingen en voorzie de nodige PBM's zoals ademhalingsmasker met een P3-filter, Tyvec categorie 3 type 5-6, schoeisel moet volledig gesloten zijn, wegwerphandschoenen. Opgeleid personeel wordt aanbevolen. Het asbestmateriaal moet worden verpakt in twee lagen van luchtdichte, stevige plastic zakken of folie aandienen bij het gemeentelijk recyclagepark. Deze dienen gemarkeerd te zijn met een waarschuwingsetiket. Voor verder advies kan je een kijkje nemen op de site van OVAM. ( [www.asbestinfo.be](http://www.asbestinfo.be))

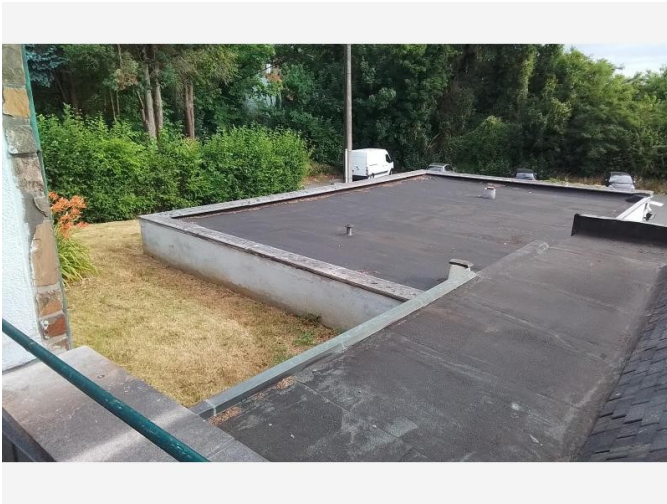
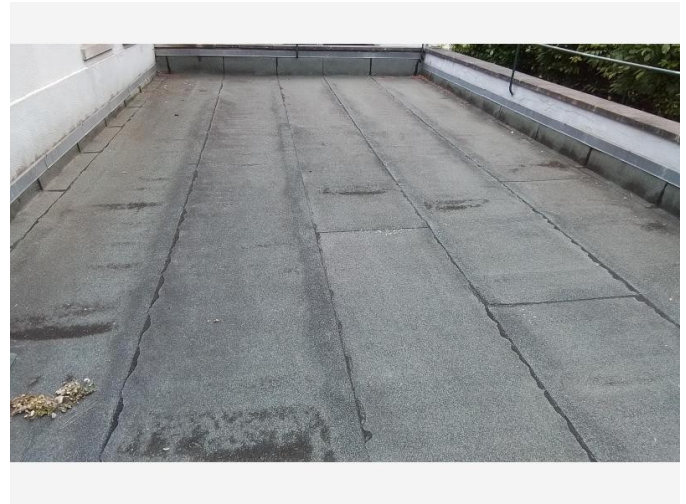
Het asbestmateriaal valt onder de mijlpaal van 2040.

Zorgvuldig beheren

Aangeraden om stalen te nemen van de roofing bij verbouwings- of renovatiewerken.

Eindbeoordeling materiaalrisico	Laag materiaalrisico en/of verlaagde kans op vezelvrijgave
---------------------------------	--

Gebondenheid	Categorie 1: hechtgebonden in oorsprong
Asbestsoort (vezeltype)	Alleen chrysotiel
Asbestconcentratie	Laag (< 50%)
Afschermingsgraad van het gehele materiaal	Geheel of deels vrij aan de buitenlucht
Toestand van het materiaal	Licht beschadigd, licht verweerd. Intact calciumsilicaatmateriaal of categorie III 'gebondenheid'

Beschrijving	Roofing
Omgeving	Buiten
Primaire drager	Plat dak
Asbestmateriaal	Dak- en gevelbekleding - Roofing
Bindmiddel van asbestmateriaal	Bitumen (roofing, teer, asfalt)
Gebondenheid op basis van bindmiddel	Hecht
Hoeveelheid (oppervlakte - aantal)	<ul style="list-style-type: none"><li>• 20,00 m<sup>2</sup> - 1 stuk</li></ul>
Totale oppervlakte	20,00 m <sup>2</sup>
Eenvoudig bereikbaar	Ja
Bevestigingswijze	<ul style="list-style-type: none"><li>• Verlijmd, ingegoten, versmeerd</li></ul>
Identificatiemethode	Vaststelling zonder monstername Motivatie: Groot risico op structurele gevolgschade (lekschade, werking installatie,...)
Destructieve handeling voor identificatie	Nee
Opmerking	.

- Zorg voor een veilig beheer en verwijder dit asbestmateriaal wanneer het bij werken eenvoudig bereikbaar wordt. Controleer de toestand jaarlijks op wijzigingen.
- Voer bijkomende staalname(s) uit.

- Eenvoudige handelingen: mag via doe-het-zelf of door werknemer(s) met opleidingsattest eenvoudige handelingen  
Mag via doe het zelf mits bijkomende maatregelen.

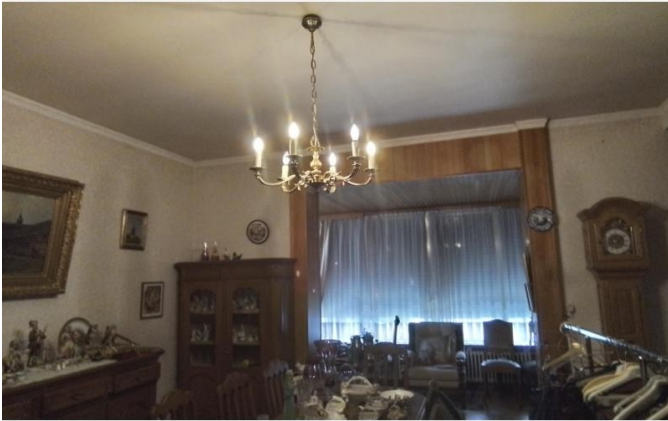
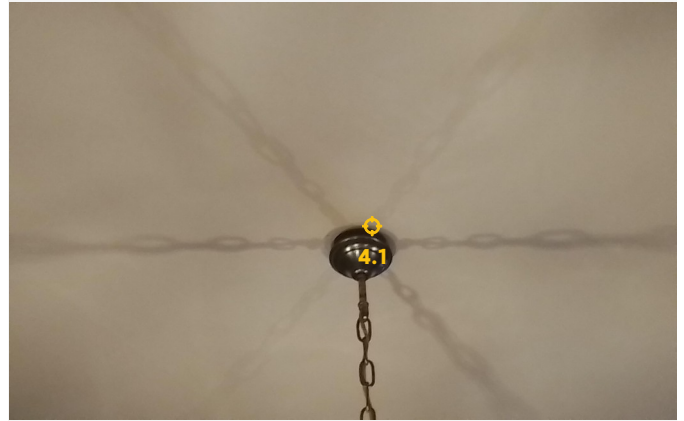
## Fiche 4: Pleisterwerk plafond

Geen asbest

#	Type	Referentie	Resultaat
4.1	Mengmonster	MM02	Geen asbest

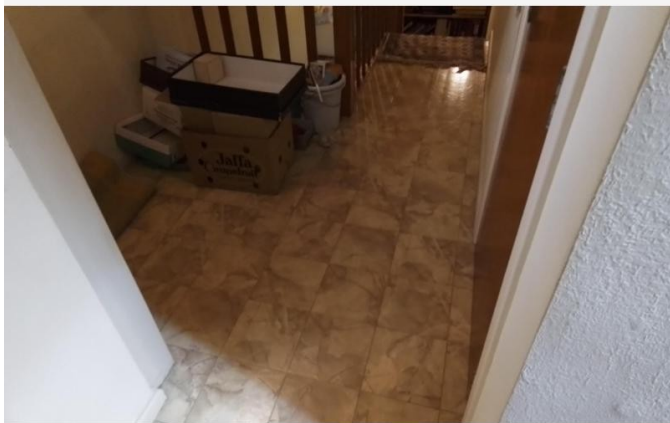
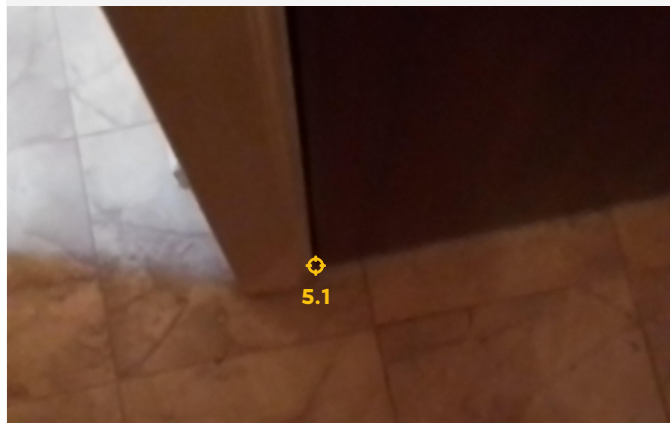
## Fiche 5: Vinyl

Geen asbest

#	Type	Referentie	Resultaat
5.1	Puntmonster	MM003	Geen asbest

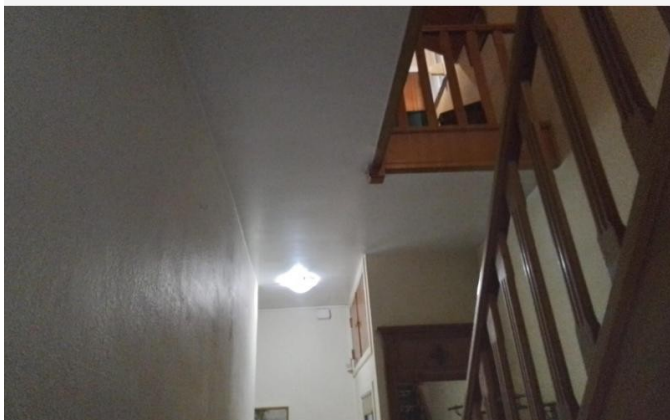
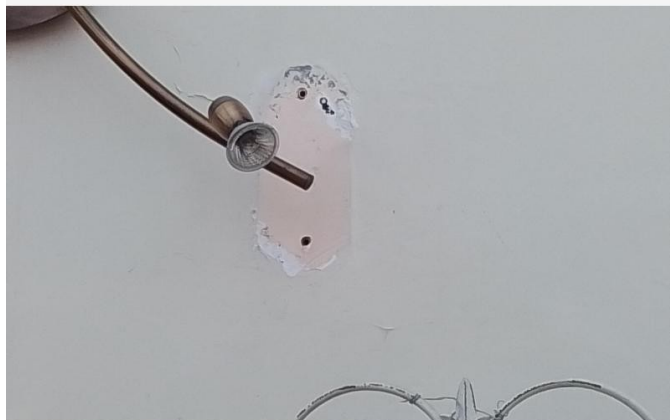
## Fiche 6: Pleisterwerk wand

Geen asbest

#	Type	Referentie	Resultaat
6.1	Mengmonster	MM01	Geen asbest

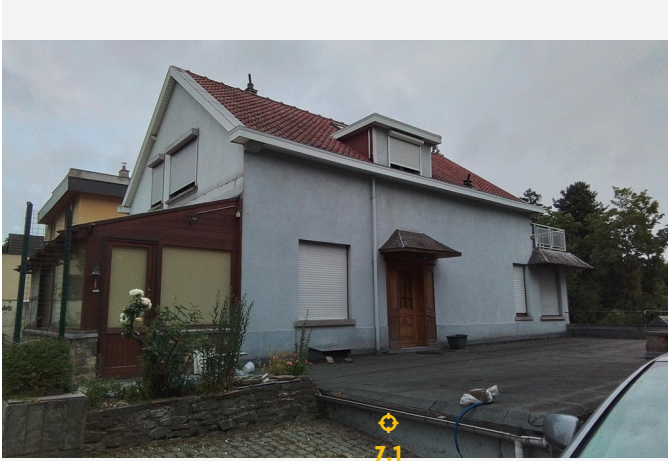
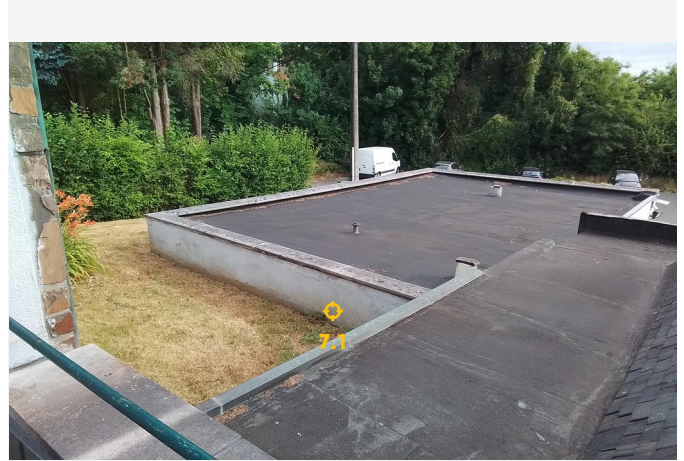
## Fiche 7: Crepi

Geen asbest

#	Type	Referentie	Resultaat
7.1	Mengmonster	MM04	Geen asbest
