# Asbestinventarisatetest

Bollestraat 14, 3090 Overijse

Attestnummer : 20260603-000085.000

Uitgegeven op : 03.06.2026

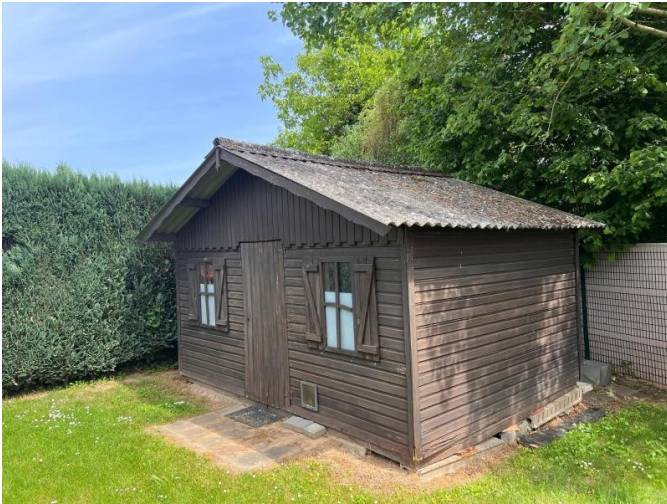
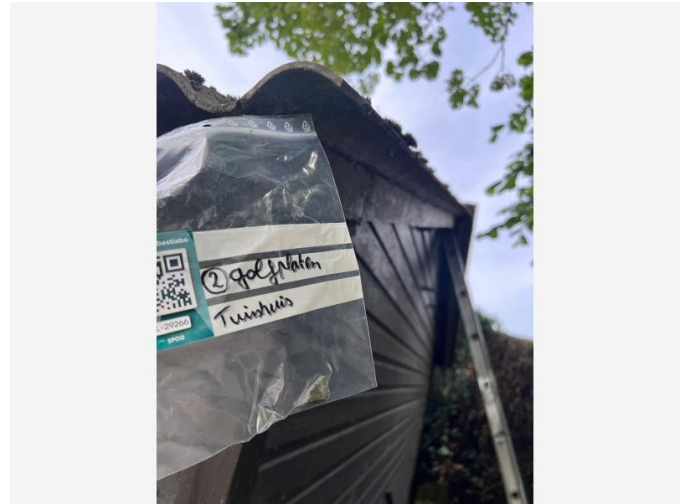
| Beschrijving | Type | Actie |
|---|---|---|
| 1. golfplaat tuinhuis | Asbestmateriaal | <a href="#">Verwijderen</a> |

Het asbestmateriaal valt onder de mijlpaal van 2034.

| Eindbeoordeling materiaalrisico | Laag materiaalrisico en/of verlaagde kans op vezelvrijgave |

| Gebondenheid | Categorie 1: hechtgebonden in oorsprong |
| Asbestsoort (vezeltype) | Alleen chrysotiel aanwezig |
| Toestand van het materiaal | Licht beschadigd, licht verweerd. Intacte calciumsilicaatplaat of materiaal met categorie 3-gebondenheid |

| # | Type | Referentie | Resultaat |
|---|---|---|---|
| 1.1 | Puntmonster | 2 | Chrysotiel |

| Beschrijving | golfplaat tuinhuis |
| Hoeveelheid (oppervlakte - aantal) | • 20,00 m <sup>2</sup> - 1 stuk |

Verwijderen

- Zorg voor een veilig beheer. Vermijd het beschadigen van het asbestmateriaal. Controleer de toestand jaarlijks op wijzigingen.

- Eenvoudige handelingen: mag via doe-het-zelf of door werknemer(s) met opleidingsattest eenvoudige handelingen  
Tijdens een uitgebreide inspectie werd op het dak van de tuinhuis golfplaten vastgesteld. Dit betreft een hechtgebonden asbesttoepassing. Indien de golfplaten vlot bereikbaar is en zonder beschadiging kan worden losgemaakt, mag de eigenaar deze zelf verwijderen via eenvoudige handelingen.

- Draag persoonlijke beschermingsmiddelen: P3-mondmasker, wegwerpoverall en handschoenen.
- De golfplaten licht bevochtigen om stofvorming te beperken.
- De golfplaten voorzichtig en in zijn geheel losmaken aan de aansluitpunten.

- Niet breken, zagen, boren of forceren.
- Onmiddellijk verpakken in een gesloten, gelabelde asbestverpakking en afvoeren naar een erkend inzamelpunt.
- Werkzone nat reinigen.

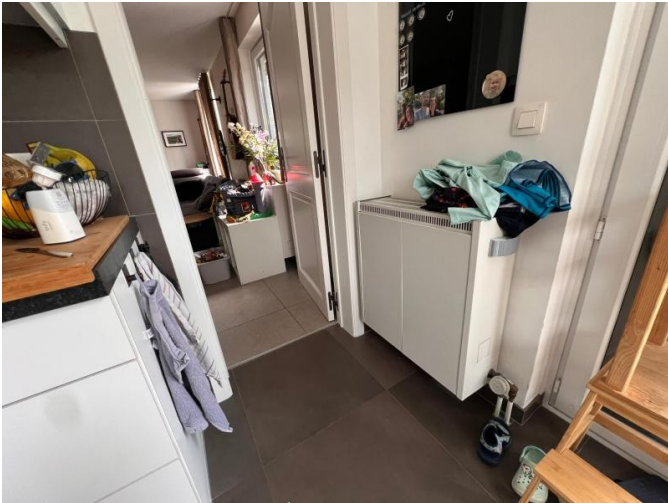
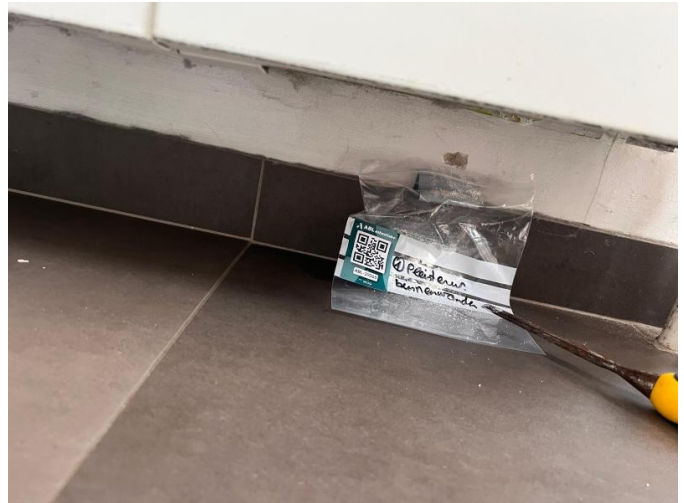
## Fiche 2: Pleisterwerk binnenwanden

Geen asbest

| # | Type | Referentie | Resultaat |
|---|---|---|---|
| 2.1 | Mengmonster | 1 | Geen asbest |

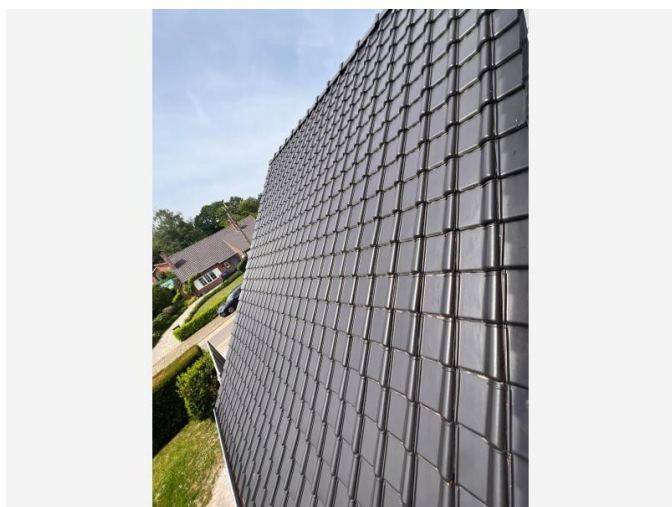
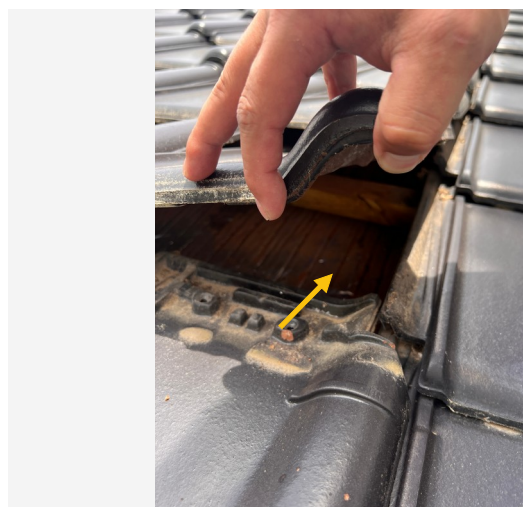
### Fiche 3: Materialen onder de dakbedekking (onderdak, ...)

| Beschrijving | Notitie | Terug te vinden op plannen |
|---|---|---|
| Fiche 3: Materialen onder de dakbedekking (onderdak, ...) | Er werden geen onderdakplaten vastgesteld die visueel asbestverdacht zijn. Op basis van de visuele inspectie en de voorgelegde bewijsdocumenten wordt aangenomen dat het onderdak mee werd vernieuwd bij de dakrenovatie. De beschikbare facturen ondersteunen dit. Een volledige uitsluiting van eventueel bedekte asbestverdachte materialen is echter niet mogelijk. | - |
