Asbestinventarisatetest

Topmolen 8, 1840 Londerzeel

Attestnummer : 20260617-000015.000

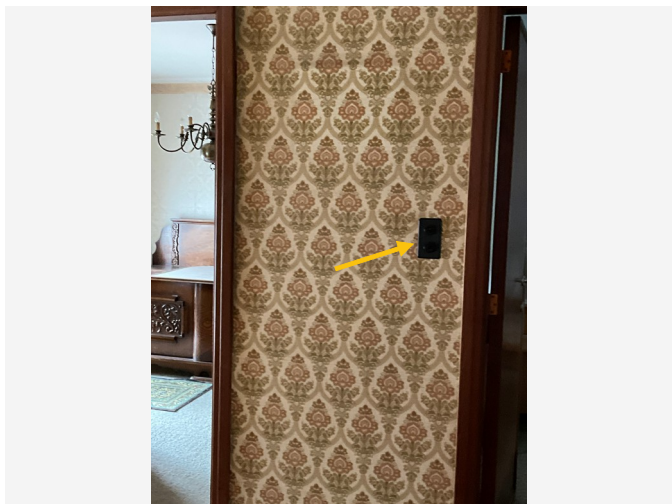
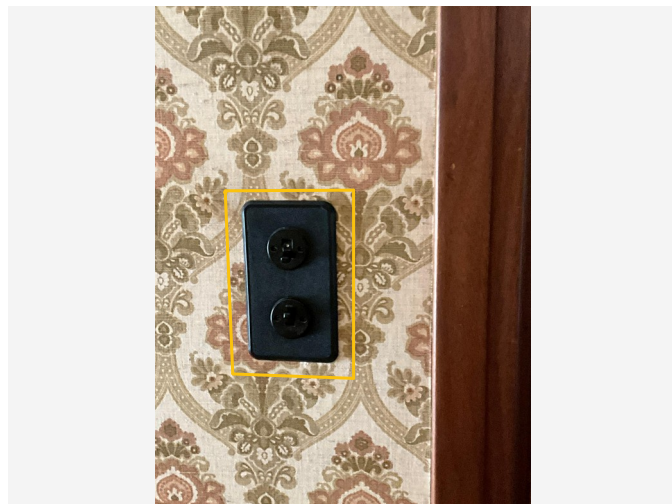
Verhoogd materiaalrisico en/of verhoogde kans op vezelvrijgave

Gebondenheid	Categorie 1: hechtgebonden in oorsprong
Asbestsoort (vezeltype)	Crocidoliet aanwezig
Asbestconcentratie	Laag (< 50%)
Afschermingsgraad van het gehele materiaal	Geheel of deels vrij aan de binnenlucht, maar geen contact met binnenluchtstromen
Toestand van het materiaal	Licht beschadigd, licht verweerd. Intacte calciumsilicaatplaat of materiaal met categorie 3-gebondenheid

Beschrijving	Bakeliet schakelaars/stopcontacten
Omgeving	Binnen
Primaire drager	Communicatie en elektrische infrastructuur en uitrusting
Asbestmateriaal	Plaat, paneel, tablet - Type Bakeliet
Bindmiddel van asbestmateriaal	Kunststof of -hars
Gebondenheid op basis van bindmiddel	Hecht
Hoeveelheid (oppervlakte - dikte - aantal)	• 0,10 m ² - 1,00 cm - 10 stuks
Totaal volume	0,01 m ³
Eenvoudig bereikbaar	Ja
Bevestigingswijze	• Geschroefd
Identificatiemethode	<p>De asbestdeskundige beoordeelt het materiaal als asbestverdacht en dus asbesthoudend, en dit zonder monstername.</p> <p>Motivatie: De monstername brengt andere schade aan dan schade die inherent is aan de monstername.</p>
Destructieve handeling voor identificatie	Nee
Opmerking	De hoeveelheid is een zo nauwkeurig mogelijke opmeting. Hieraan kunnen evenwel geen rechten worden ontleend. Monstername niet uitgevoerd wegens risico op beschadiging van een elektrisch component en mogelijke blootstelling aan spanning of storingen in de elektrische installatie.

Verwijderen

- Zorg voor een veilig beheer. Vermijd het beschadigen van het asbestmateriaal. Controleer de toestand jaarlijks op wijzigingen.
- Voer bijkomende staalname(s) uit.

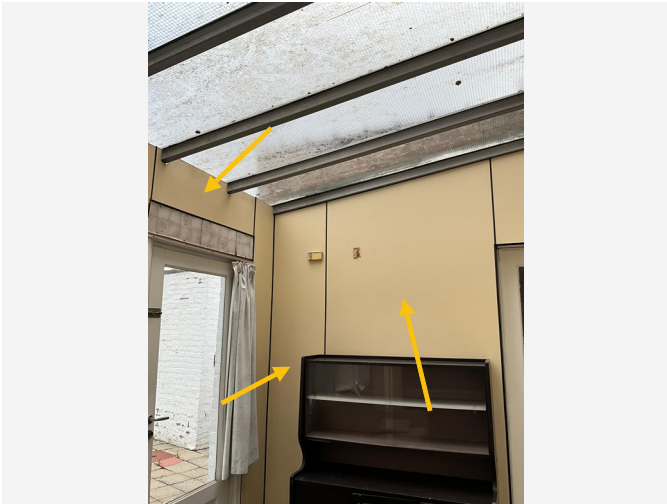
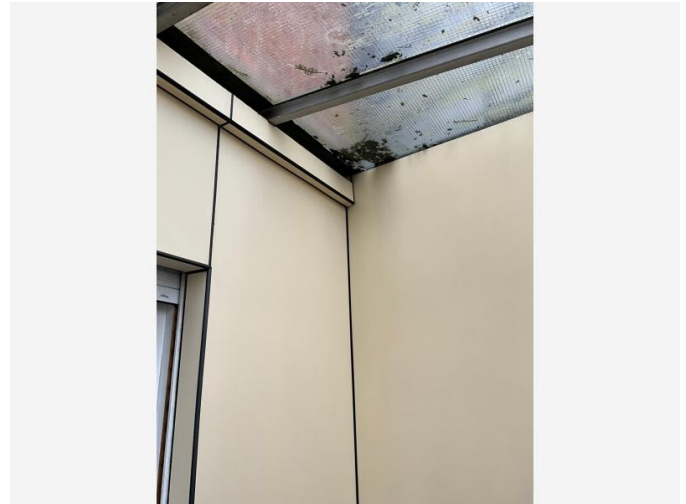
Eindbeoordeling materiaalrisico	Verhoogd materiaalrisico en/of verhoogde kans op vezelvrijgave
---------------------------------	--

Gebondenheid	Categorie 1: hechtgebonden in oorsprong
Asbestsoort (vezeltype)	Crocidoliet aanwezig
Asbestconcentratie	Laag (< 50%)
Afschermingsgraad van het gehele materiaal	Geheel of deels vrij aan de binnenlucht, maar geen contact met binnenluchtstromen
Toestand van het materiaal	Licht beschadigd, licht verweerd. Intacte calciumsilicaatplaat of materiaal met categorie 3-gebondenheid

Beschrijving	Glasal muurpanelen
Omgeving	Buiten
Primaire drager	Binnenwand
Asbestmateriaal	Plaat, paneel, tablet - Geëmailleerd, type Glasal
Bindmiddel van asbestmateriaal	Cement
Gebondenheid op basis van bindmiddel	Hecht
Hoeveelheid (oppervlakte - dikte - aantal)	<ul style="list-style-type: none">• 10,00 m² - 1,00 cm - 1 stuk
Totaal volume	0,10 m ³
Eenvoudig bereikbaar	Ja
Bevestigingswijze	<ul style="list-style-type: none">• Geschroefd• Genageld, geniet
Identificatiemethode	<p>De asbestdeskundige beoordeelt het materiaal als asbestverdacht en dus asbesthoudend, en dit zonder monstername.</p> <p>Motivatie: De monstername brengt andere schade aan dan schade die inherent is aan de monstername.</p>
Destructieve handeling voor identificatie	Nee
Opmerking	De hoeveelheid is een zo nauwkeurig mogelijke opmeting. Hieraan kunnen evenwel geen rechten worden ontleend.

Verwijderen

- Zorg voor een veilig beheer. Vermijd het beschadigen van het asbestmateriaal. Controleer de toestand jaarlijks op wijzigingen.
- Voer bijkomende staalname(s) uit.

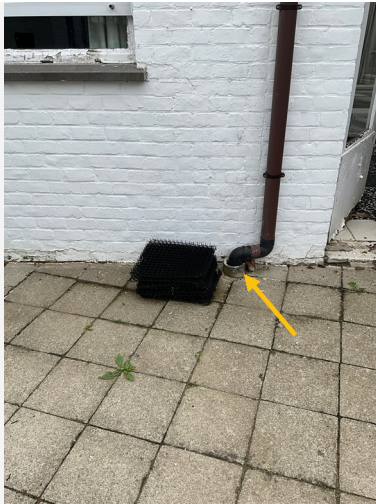
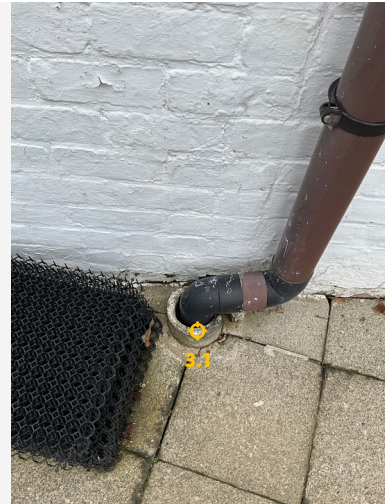
Verhoogd materiaalrisico en/of verhoogde kans op vezelvrijgave

#	Type	Referentie	Resultaat
3.1	Puntmonster	06	Crocidoliet, Chrysotiel

Beschrijving	Afvoerbuizen
Omgeving	Binnen
Primaire drager	Infrastructuur hemelwater (opvang en afvoer)
Asbestmateriaal	Buis, koker, leiding, pijp, doorvoer
Bindmiddel van asbestmateriaal	Cement
Gebondenheid op basis van bindmiddel	Hecht
Hoeveelheid (lengte - omtrek - dikte - aantal)	<ul style="list-style-type: none">• 0,20 m - 30,00 cm - 1,00 cm - 3 stuks
Totaal volume	0,002 m ³
Eenvoudig bereikbaar	Nee <ul style="list-style-type: none">• Het asbestmateriaal is bedekt (uitgezonderd laag verf, coating, behang, kunststof, textiel) en het wegnemen van het bedekkende materiaal kan niet zonder het bedekkende materiaal te beschadigen.
Bevestigingswijze	<ul style="list-style-type: none">• Verlijmd, ingegoten, versmeerd
Identificatiemethode	Een monstername door de asbestdeskundige met laboanalyse door een asbestlabo.
Destructieve handeling voor identificatie	Nee
Opmerking	De precieze lengte is onbekend. De zichtbare afvoerbuizen bevinden zich op volgende locaties: 1 in de garage, 1 op terras en 1 in de achterste berging.

Maatregelen nemen

- Zorg voor een veilig beheer. Vermijd het beschadigen van het asbestmateriaal. Controleer de toestand jaarlijks op wijzigingen.
- Scherm in afwachting van verwijdering het asbestmateriaal af van luchtstromingen en versterking: bijvoorbeeld door het te verpakken, te fixeren, af te dekken, signalisatie - afbakening aan te brengen, ...

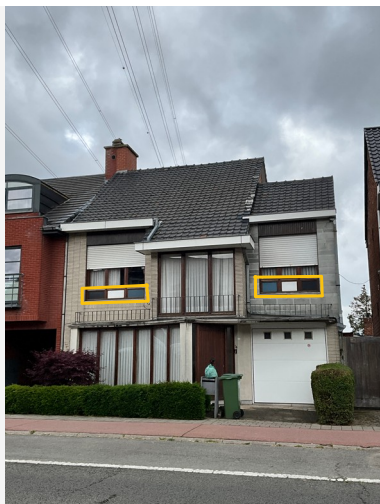
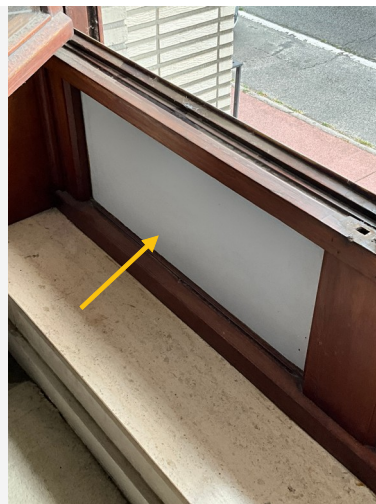
Eindbeoordeling materiaalrisico	Laag materiaalrisico en/of verlaagde kans op vezelvrijgave
---------------------------------	--

Beschrijving	Glasal vensterpaneel
Omgeving	Buiten
Primaire drager	Wandopening verticaal (raam, deur, ...)
Asbestmateriaal	Plaat, paneel, tablet - Geëmailleerd, type Glasal
Bindmiddel van asbestmateriaal	Cement
Gebondenheid op basis van bindmiddel	Hecht
Hoeveelheid (oppervlakte - dikte - aantal)	• 6,00 m ² - 1,00 cm - 1 stuk
Totaal volume	0,06 m ³
Eenvoudig bereikbaar	Ja
Bevestigingswijze	<ul style="list-style-type: none">• Geklemd• Verlijmd, ingegoten, versmeerd
Identificatiemethode	<p>De asbestdeskundige beoordeelt het materiaal als asbestverdacht en dus asbesthoudend, en dit zonder monstername.</p> <p>Motivatie: De monstername brengt andere schade aan dan schade die inherent is aan de monstername.</p>
Destructieve handeling voor identificatie	Nee
Opmerking	De hoeveelheid is een zo nauwkeurig mogelijke opmeting. Hieraan kunnen evenwel geen rechten worden ontleend.

Zorgvuldig beheren

- Zorg voor een veilig beheer. Vermijd het beschadigen van het asbestmateriaal. Controleer de toestand jaarlijks op wijzigingen.
- Voer bijkomende staalname(s) uit.

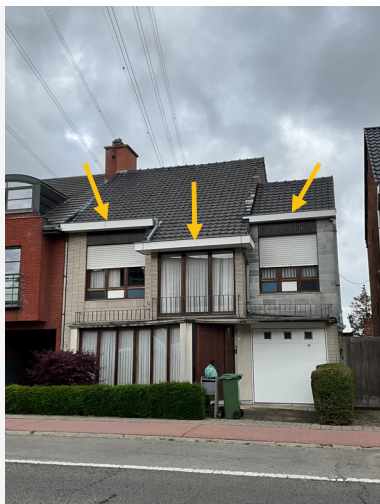
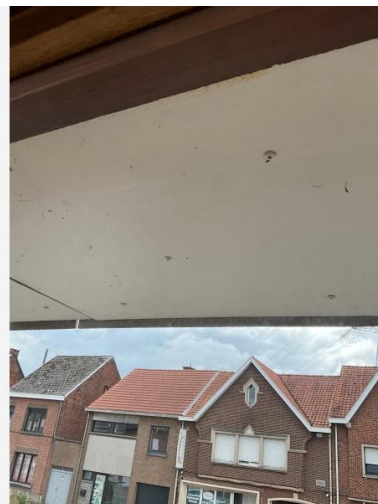
Laag materiaalrisico en/of verlaagde kans op vezelvrijgave

Beschrijving	AC wandplaten
Omgeving	Buiten
Primaire drager	Wand buitenschil
Asbestmateriaal	Plaat, paneel, tablet - Geëmailleerd, type Glasal
Bindmiddel van asbestmateriaal	Cement
Gebondenheid op basis van bindmiddel	Hecht
Hoeveelheid (oppervlakte - dikte - aantal)	• 10,00 m ² - 1,00 cm - 1 stuk
Totaal volume	0,10 m ³
Eenvoudig bereikbaar	Ja
Bevestigingswijze	• Geschroefd
Identificatiemethode	<p>De asbestdeskundige beoordeelt het materiaal als asbestverdacht en dus asbesthoudend, en dit zonder monstername.</p> <p>Motivatie: Er is een onderzoeksbeperking die monstername verhindert; De ruimte of het materiaal bevindt zich hoger dan 3,5 meter vanaf een vaste ondergrond.</p>
Destructieve handeling voor identificatie	Nee
Opmerking	De hoeveelheid is een zo nauwkeurig mogelijke opmeting. Hieraan kunnen evenwel geen rechten worden ontleend.

Zorgvuldig beheren

- Verwijder dit asbestmateriaal zo snel mogelijk. Volg de toestand goed op.

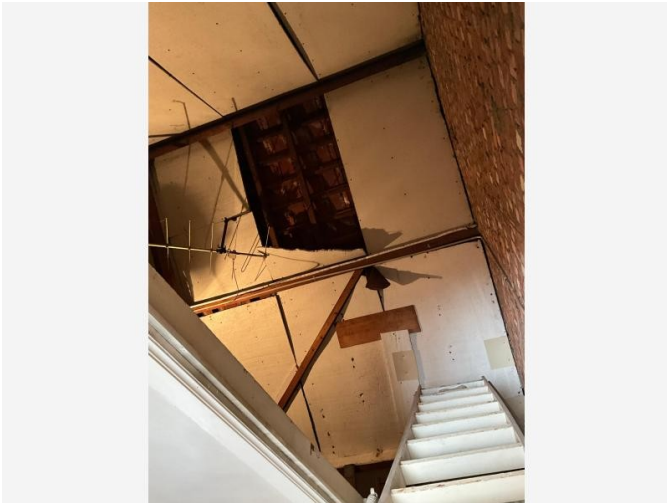
Tijdelijke beperking

Reden: Er is geen volledige risicobeoordeling mogelijk

Uitleg van de asbestdeskundige: De zolderruimte kon niet worden geïnspecteerd. Het zolderluik kon wel worden geopend, maar de geïntegreerde zoldertrap was defect en kwam niet naar beneden. Daarnaast bleef het luik niet openstaan en klapte dit opnieuw dicht zodra het werd losgelaten. Hierdoor was het niet mogelijk om een ladder te gebruiken ter vervanging van de zoldertrap. De zolderruimte was bijgevolg niet toegankelijk en kon niet worden onderzocht. Eventuele aanwezige asbesthoudende of asbestverdachte toepassingen konden er niet worden vastgesteld of uitgesloten. Een aanvullend onderzoek is aangewezen wanneer de zolder toegankelijk kan worden gemaakt.

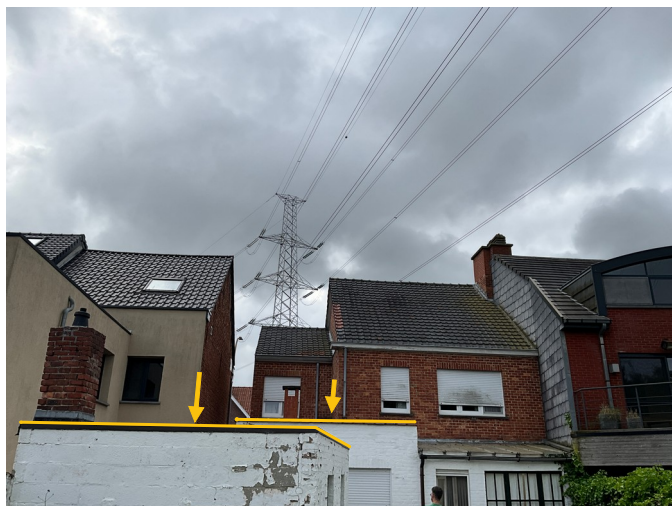
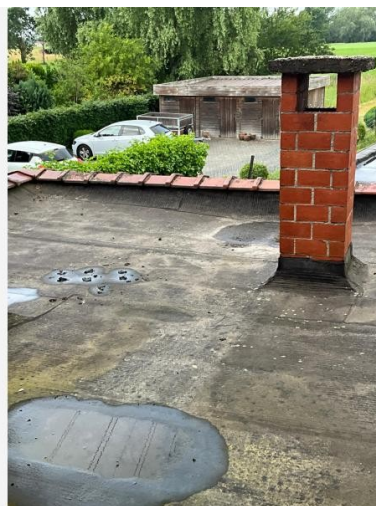
Fiche 11: Roofing

Geen asbest

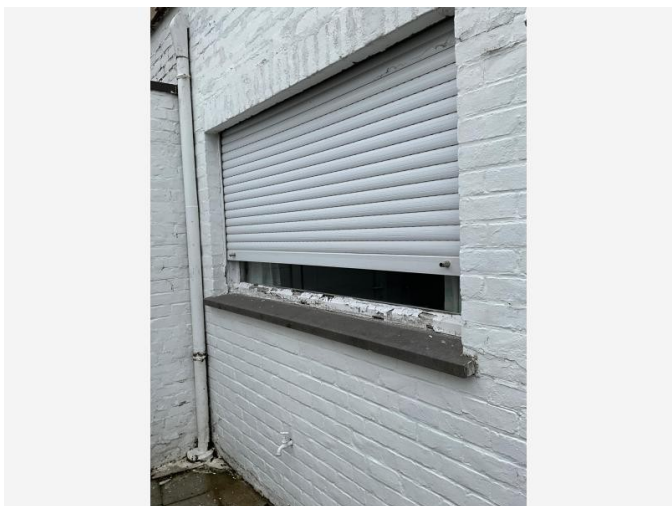
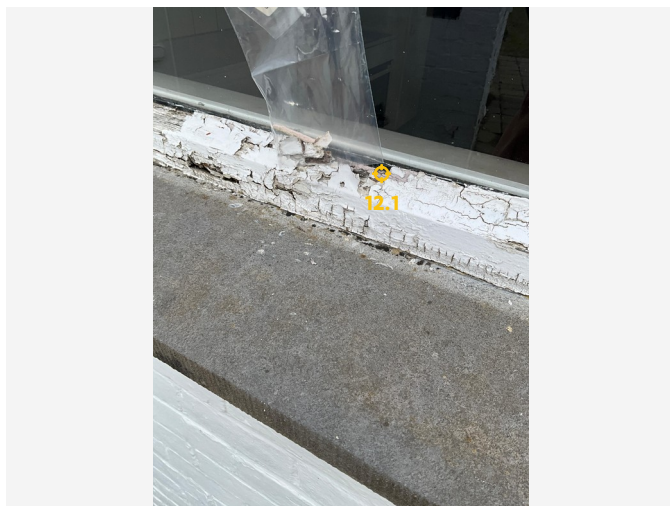
Fiche 12: Mastiek tussen glas en kader

Geen asbest

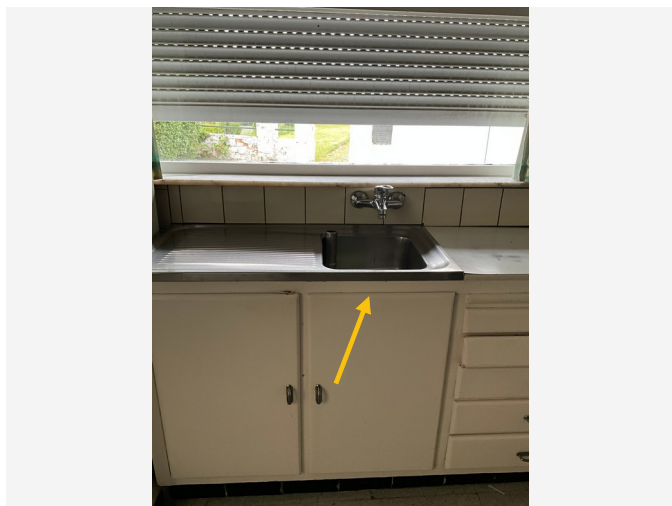
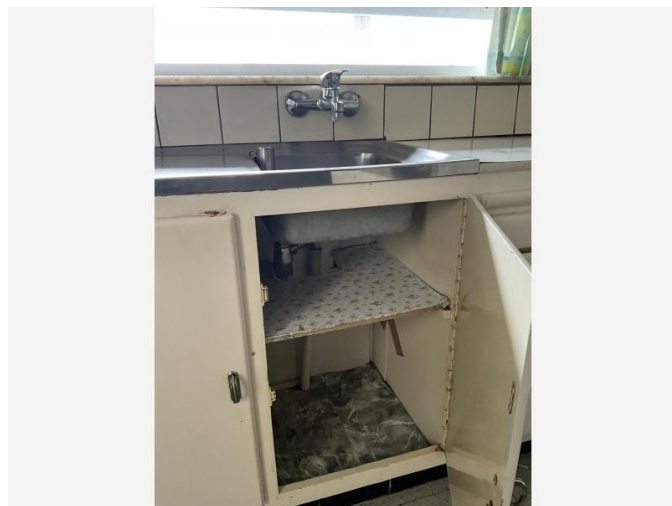
Fiche 13: Coating spoelbak

Geen asbest

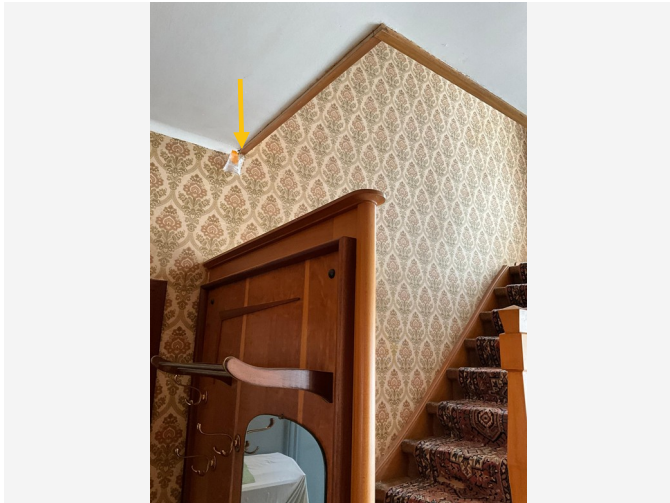
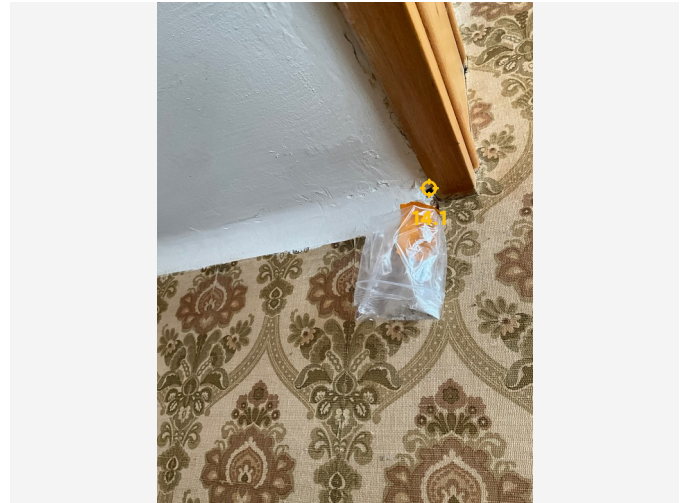
Fiche 14: Pleisterwerk plafonds

Geen asbest

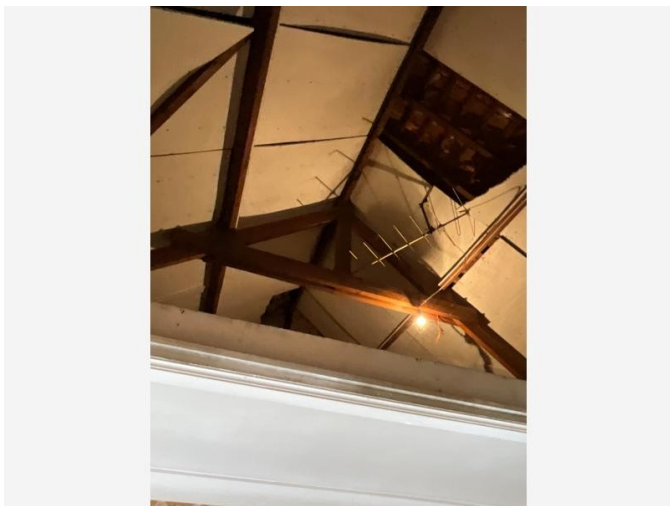
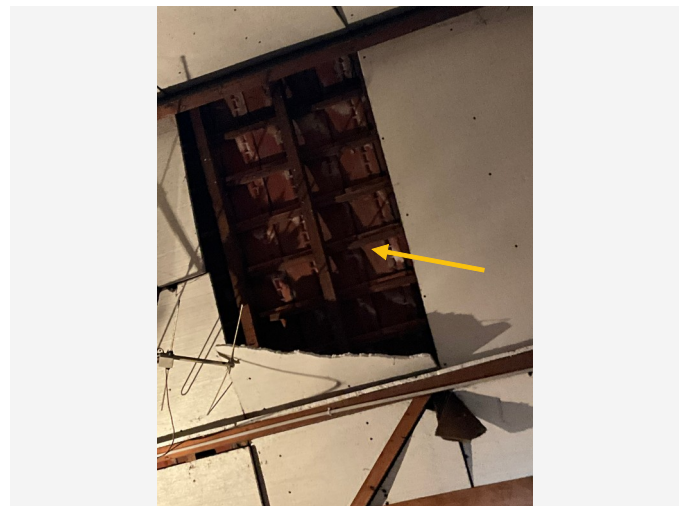
Beschrijving	Notitie	Terug te vinden op plannen
Fiche 18: Geen onderdak aangetroffen	Via de zoldertrap waren plaatselijk de dakpannen rechtstreeks zichtbaar. Dit betekent niet dat er geen onderdak aanwezig kan zijn op plaatsen die niet gecontroleerd werden. Bij werken, laat een eventueel aangetroffen onderdak controleren op aanwezigheid van asbest.	Plan 1.4: Daken
Fiche 19: Lift (niet aanwezig)	-	-
