Asbestinventarisatetest

Sint-Pancratiuslaan 28, 1933 Zaventem

Attestnummer : 20260630-000216.000

Niet-asbestveilig

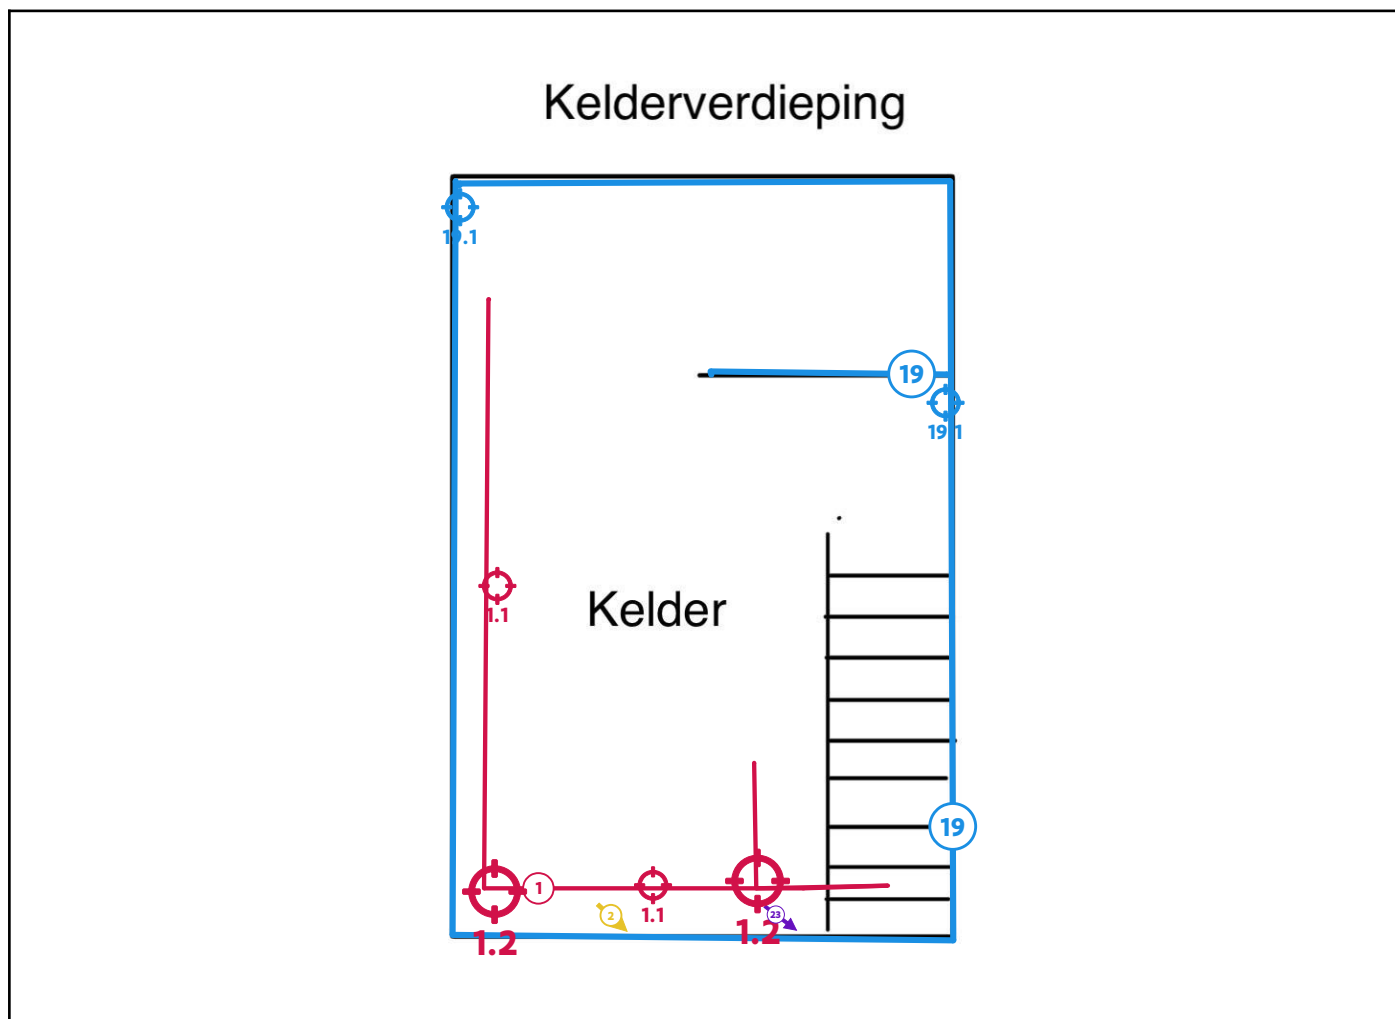
Plan 1.1: Kelderverdieping

Beschrijving	Type	Actie
1. Leidingisolatie - Gips	Asbestmateriaal	Dringend verwijderen
1.1 Code: M03 Recht	Mengmonster	-
1.2 Code: M04 Bocht	Mengmonster	-
2. Bakeliet schakelmateriaal	Asbestmateriaal	Zorgvuldig beheren
19. Cementering binnen	Geen asbest	-
19.1 Code: M05	Mengmonster	-
23. Niet-asbestverdachte stookketel	Overige ruimte of materiaal	-

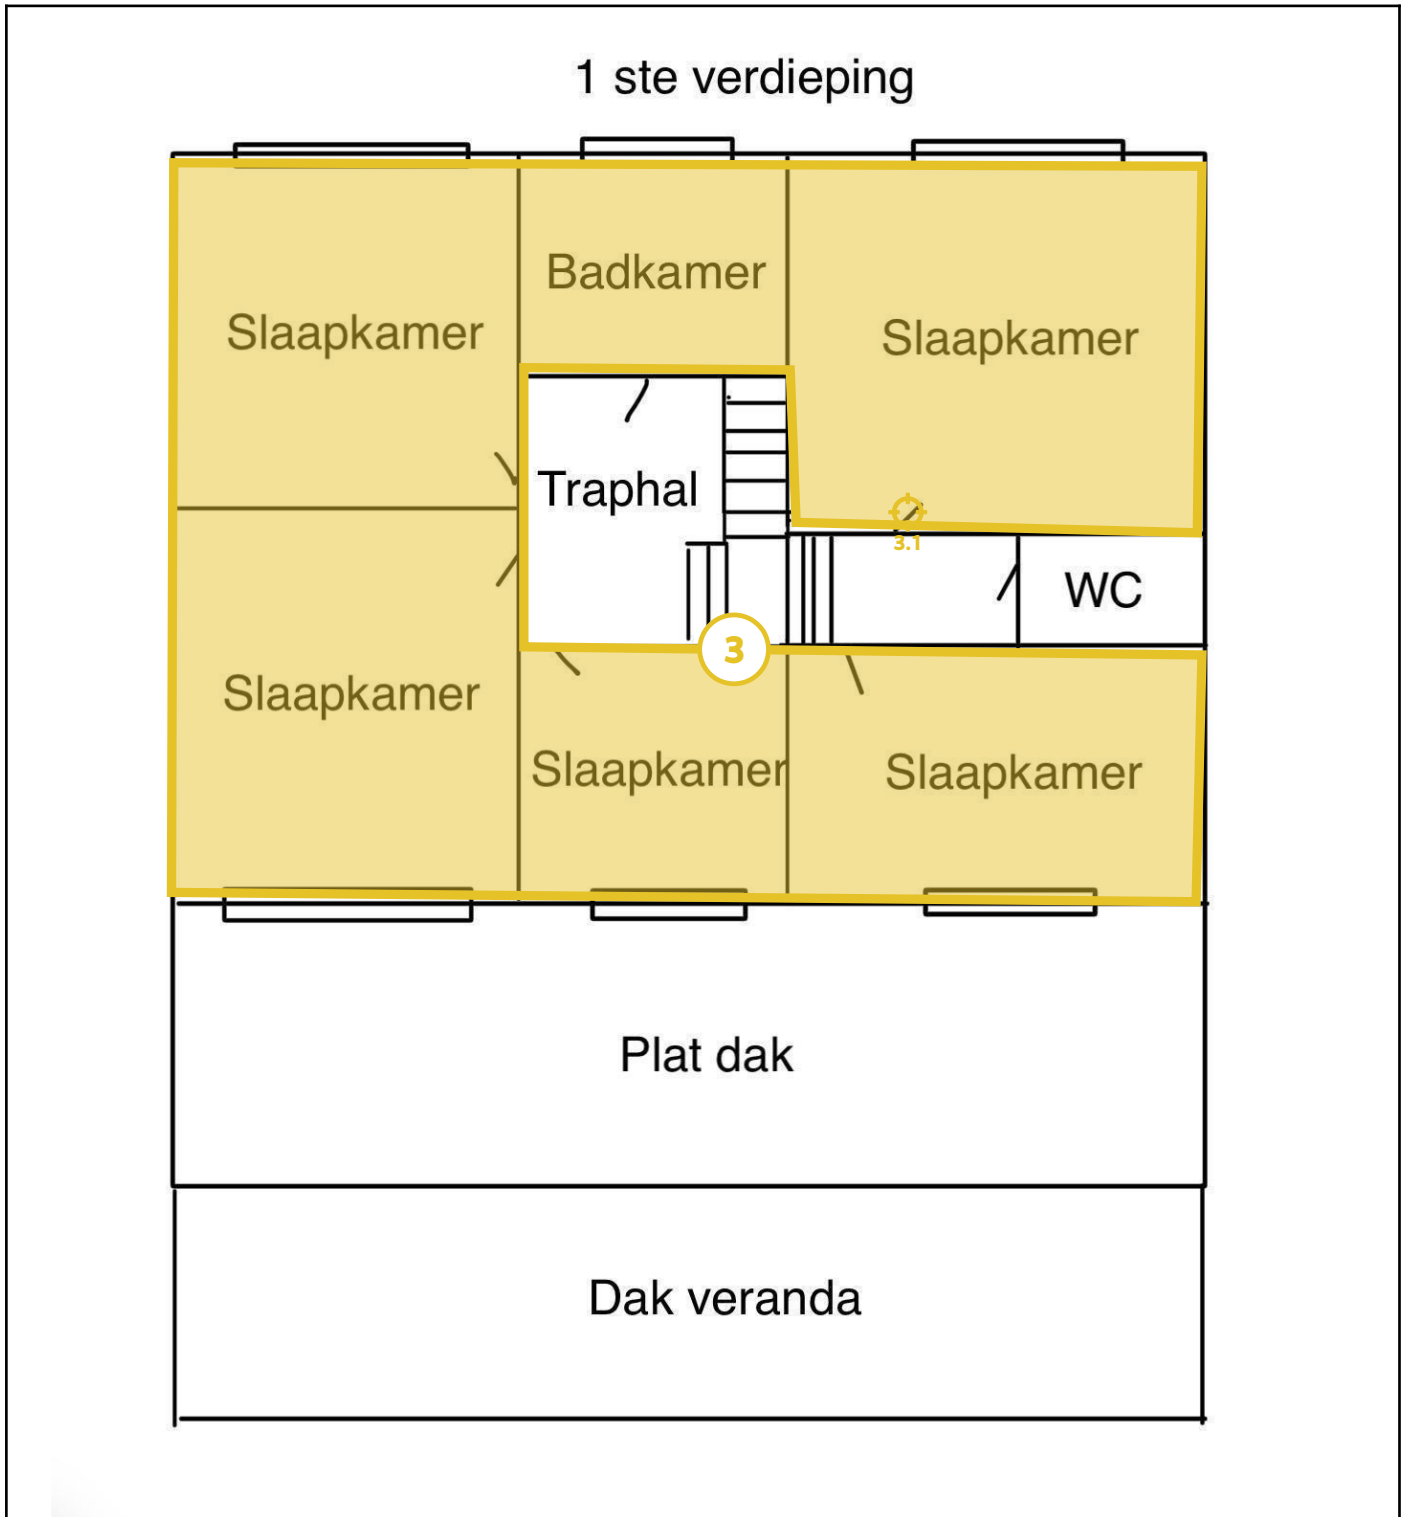
Plan 1.9: 1 ste verdieping

Beschrijving	Type	Actie
3. Colovinyltegels	Asbestmateriaal	Zorgvuldig beheren

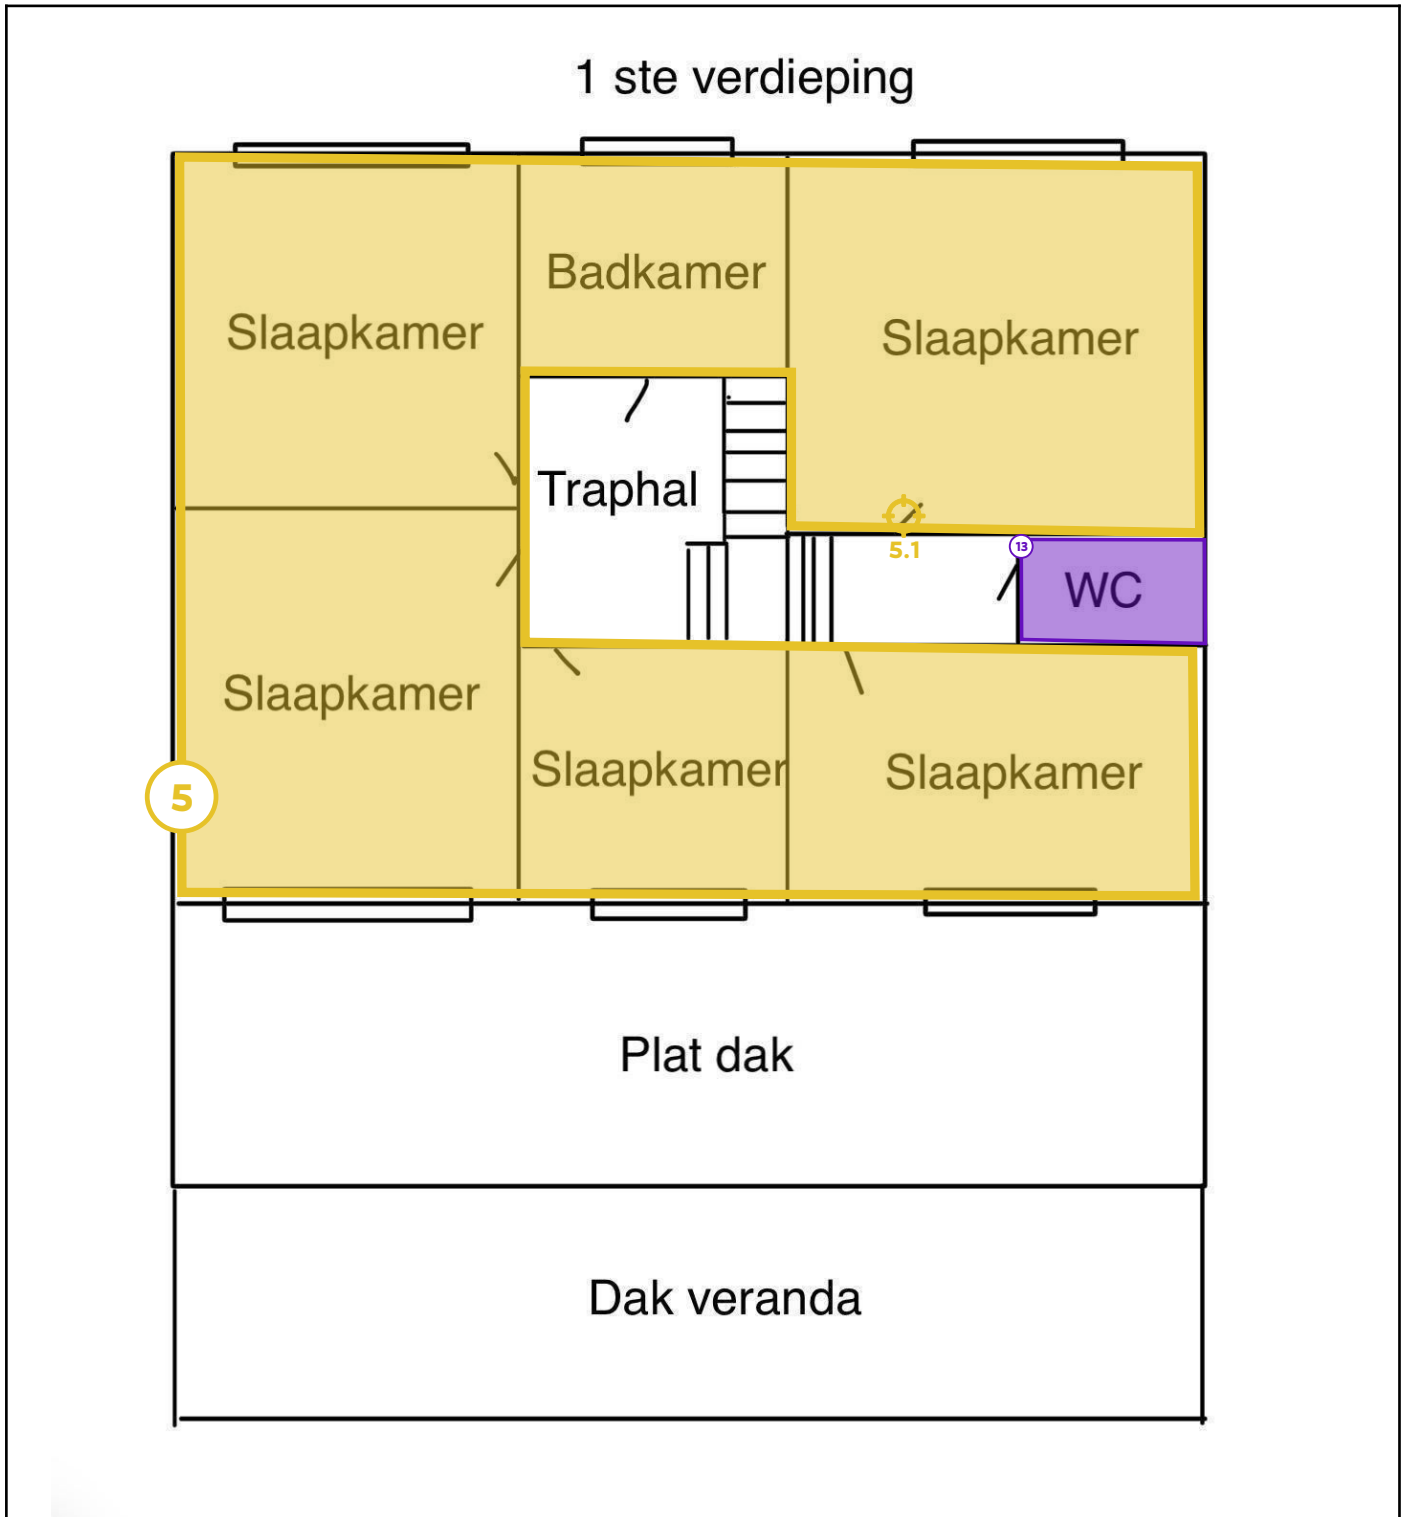
Plan 1.10: 1 ste verdieping

Beschrijving	Type	Actie
5. Zwarte lijm	Asbestmateriaal	Zorgvuldig beheren

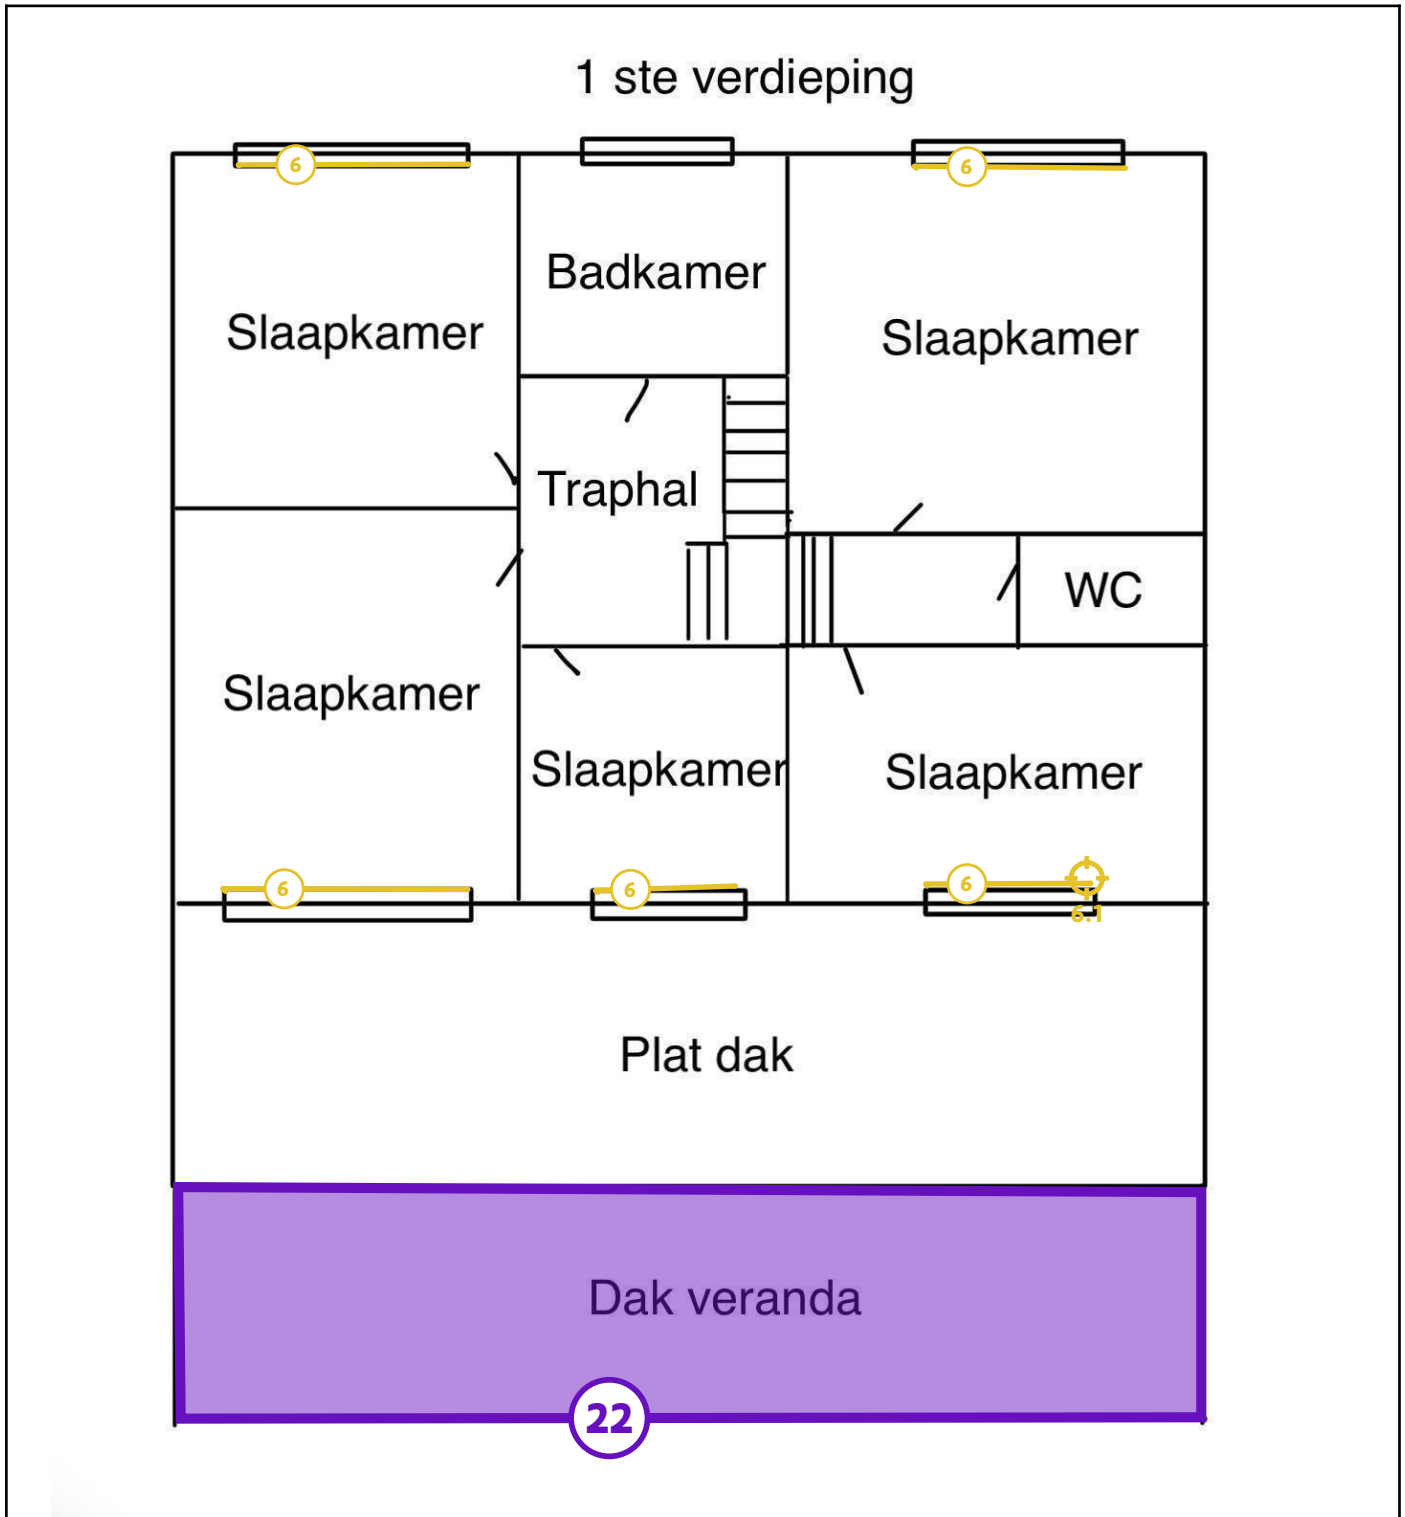
Plan 1.11: 1 ste verdieping

Beschrijving	Type	Actie
6. Vensterbank-binnen	Asbestmateriaal	Zorgvuldig beheren

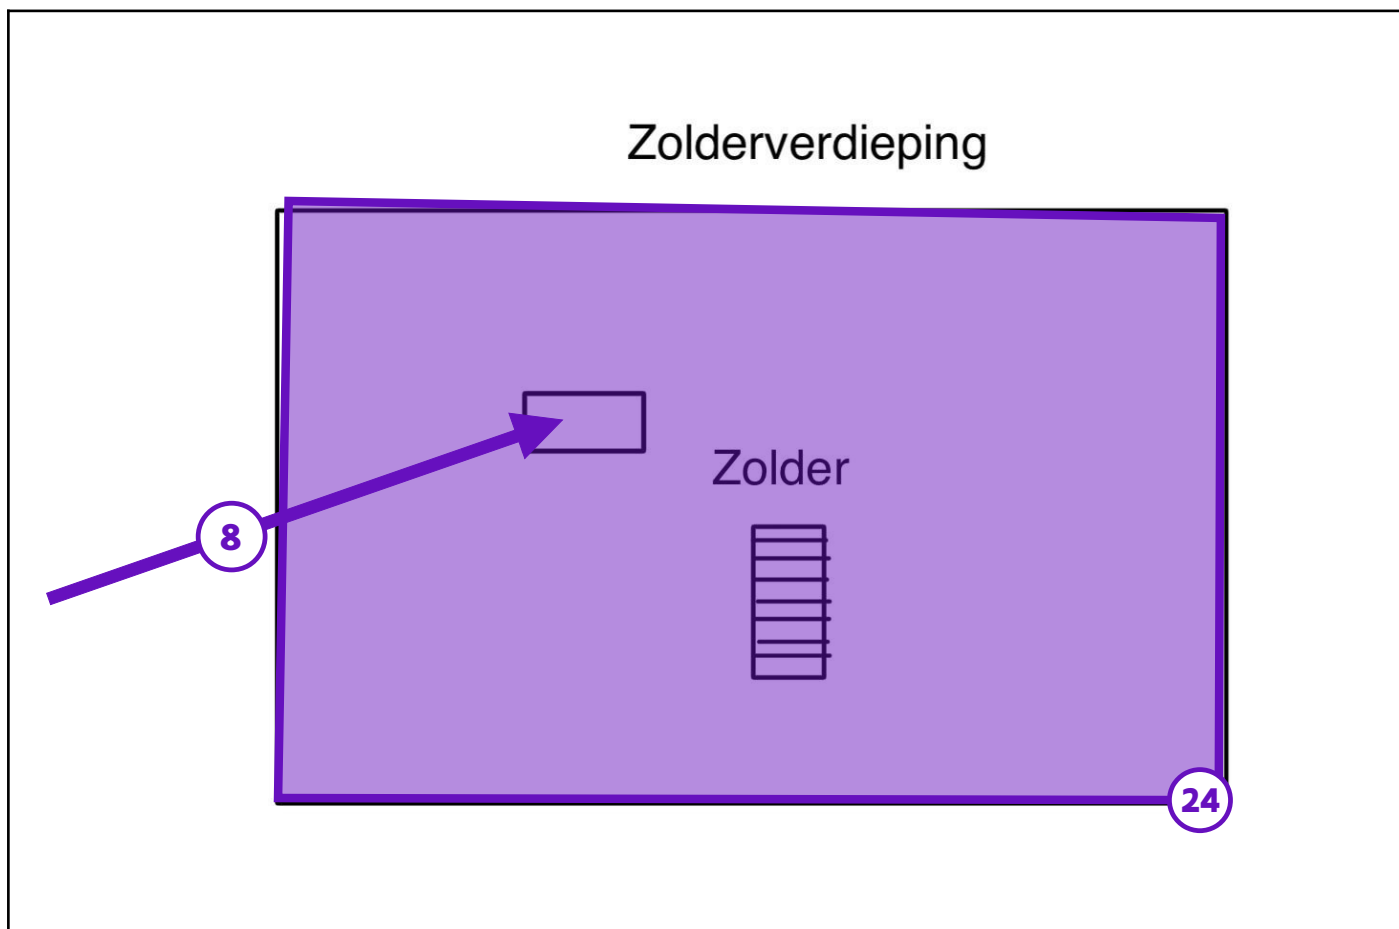
Plan 1.12: Zolderverdieping

Beschrijving	Type	Actie
8. Binnenzijde en bovenzijde van de schouw	Beperking	-
24. Onderdak - niet verdacht	Overige ruimte of materiaal	-

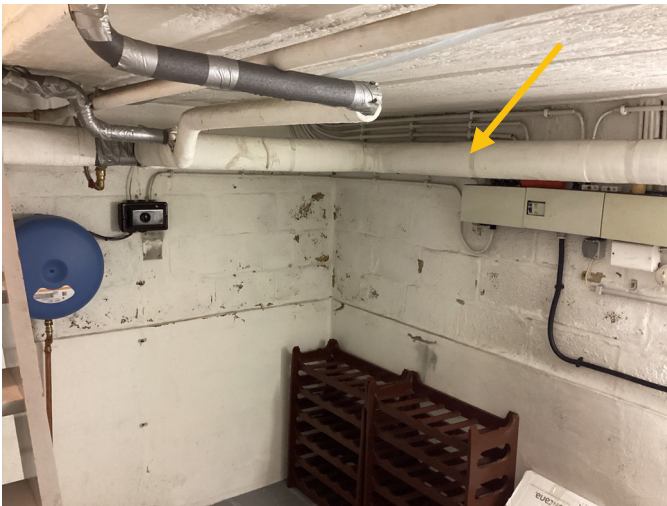
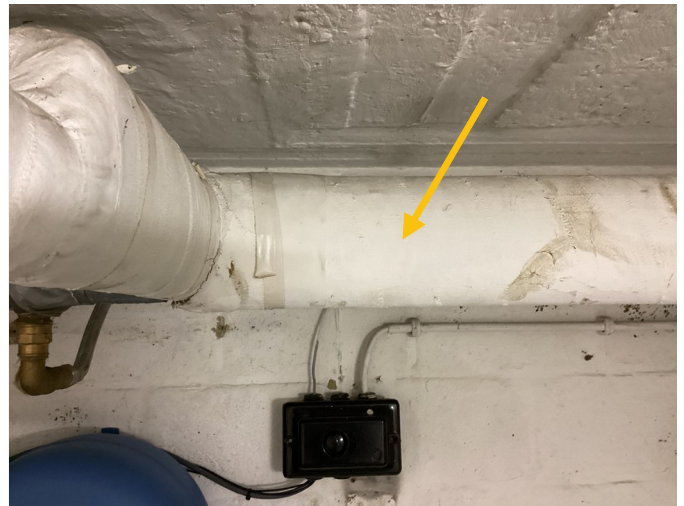
Eindbeoordeling materiaalrisico	Hoog materiaalrisico en/of hoge kans op vezelvrijgave
Opmerking

Gebondenheid	Categorie 2: niet-hechtgebonden met matrix
Asbestsoort (vezeltype)	Crocidoliet aanwezig
Asbestconcentratie	Hoog ($\geq 50\%$)
Afschermingsgraad van het gehele materiaal	Geheel of deels vrij aan de binnenlucht, maar geen contact met binnenluchtstromen
Toestand van het materiaal	Licht beschadigd, licht verweerd. Intacte calciumsilicaatplaat of materiaal met categorie 3-gebondenheid

#	Type	Referentie	Resultaat
1.1	Mengmonster	M03 Recht	Amosiet, Crocidoliet
1.2	Mengmonster	M04 Bocht	Amosiet

Beschrijving	Leidingisolatie - Gips
Omgeving	Binnen
Primaire drager	HVAC infrastructuur en uitrusting
Asbestmateriaal	In-situ afwerkingslagen - Thermische isolatie
Bindmiddel van asbestmateriaal	Gips - kalk
Gebondenheid op basis van bindmiddel	Niet-hechtgebonden
Hoeveelheid (lengte - omtrek - dikte - aantal)	<ul style="list-style-type: none">• 5,80 m - 46,00 cm - 3,00 cm - 1 stuk
Totaal volume	0,08 m ³
Eenvoudig bereikbaar	Ja
Bevestigingswijze	<ul style="list-style-type: none">• Verlijmd, ingegoten, versmeerd
Identificatiemethode	Een monstername door de asbestdeskundige met laboanalyse door een asbestlabo.
Destructieve handeling voor identificatie	Nee
Opmerking	De hoeveelheid betreft een schatting.

Dringend verwijderen

- Sluit de ruimte luchtdicht af en vermijd het betreden van de ruimte.
- Scherm in afwachting van verwijdering het asbestmateriaal af van luchtstromingen en verstoring: bijvoorbeeld door het te verpakken, te fixeren, af te dekken, signalisatie - afbakening aan te brengen, ...
- Verwijder dit asbestmateriaal zo snel mogelijk. Volg de toestand goed op.

- Hermetische zone (erkend asbestverwijderaar)
Bij deze verwijdering van asbestmaterialen bestaat er een grote kans op vrijkomen van asbestvezels. Daarom mag dit enkel verwijderd worden door een erkend asbestverwijderaar in een hermetische zone. Bij het verwijderen moet steeds rekening worden gehouden met alle milieu- en veiligheidsvoorschriften. Codex boek VI, titel 3 of de website van OVAM

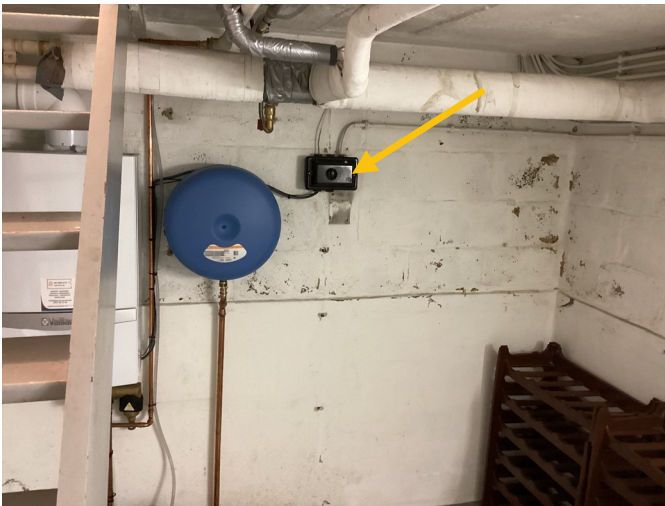
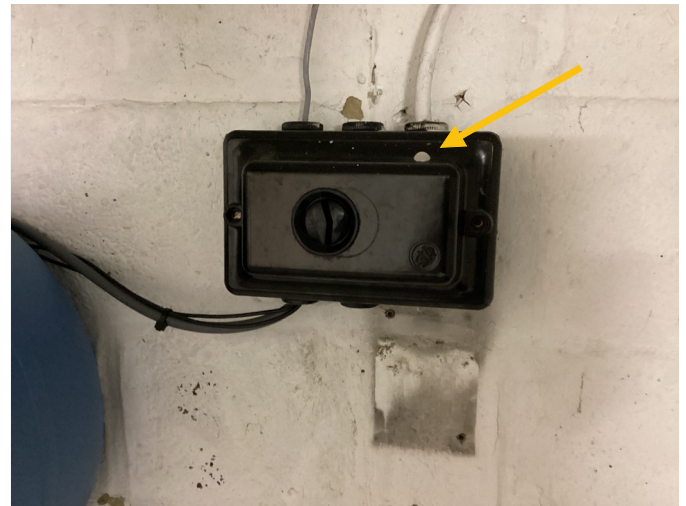
Eindbeoordeling materiaalrisico	Laag materiaalrisico en/of verlaagde kans op vezelvrijgave
---------------------------------	--

Gebondenheid	Categorie 1: hechtgebonden in oorsprong
Asbestsoort (vezeltype)	Crocidoliet aanwezig
Asbestconcentratie	Laag (< 50%)
Afschermingsgraad van het gehele materiaal	Geheel of deels vrij aan de binnenlucht, maar geen contact met binnenluchtstromen
Toestand van het materiaal	Onbeschadigd, niet verweerd

Beschrijving	Bakeliet schakelmateriaal
Omgeving	Binnen
Primaire drager	Communicatie en elektrische infrastructuur en uitrusting
Asbestmateriaal	Plaat, paneel, tablet - Type Bakeliet
Bindmiddel van asbestmateriaal	Kunststof of -hars
Gebondenheid op basis van bindmiddel	Hecht
Hoeveelheid (oppervlakte - dikte - aantal)	• 0,02 m ² - 0,50 cm - 1 stuk
Totaal volume	< 0,001 m ³
Eenvoudig bereikbaar	Ja
Bevestigingswijze	• Geschroefd
Identificatiemethode	De asbestdeskundige beoordeelt het materiaal als asbestverdacht en dus asbesthoudend, en dit zonder monstername. Motivatie: De monstername brengt andere schade aan dan schade die inherent is aan de monstername.
Destructieve handeling voor identificatie	Nee
Opmerking	De hoeveelheid betreft een schatting.

Zorgvuldig beheren

- Zorg voor een veilig beheer. Vermijd het beschadigen van het asbestmateriaal. Controleer de toestand jaarlijks op wijzigingen.
- Voer bijkomende staalname(s) uit.

- Eenvoudige handelingen: mag via doe-het-zelf of door werknemer(s) met opleidingsattest eenvoudige handelingen
Bij het uitvoeren van eenvoudige handelingen, zoals toegestaan via doe-het-zelfmethoden of door werknemers met een opleidingsattest, is het gebruik van de juiste persoonlijke beschermingsmiddelen (PBM's) verplicht om blootstelling aan asbestvezels te voorkomen. Wij adviseren echter om asbest te laten verwijderen door een werknemer met opleidingscertificaat. Maar het is ook toegestaan via de doe-het-zelfmethode, mits de juiste voorzorgsmaatregelen en PBM's in acht worden genomen. De te gebruiken PBM's zijn:
 - FFP3-mondmasker of halfgelaatsmasker met P3 filter
 - wegwerpoverall (Tyvek CATIII, type 5en 6)

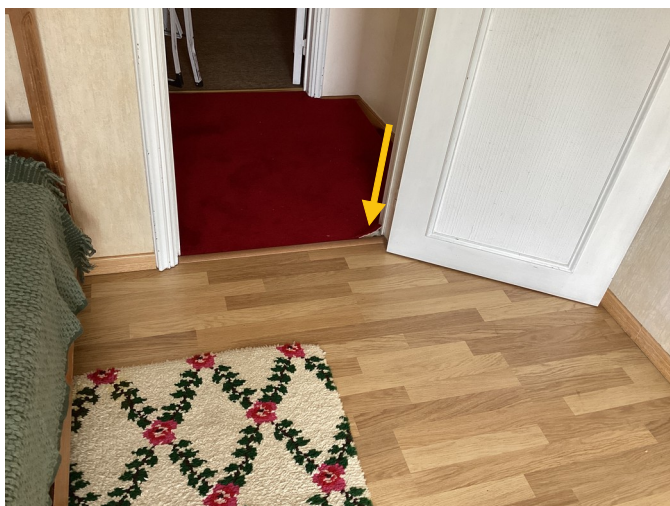
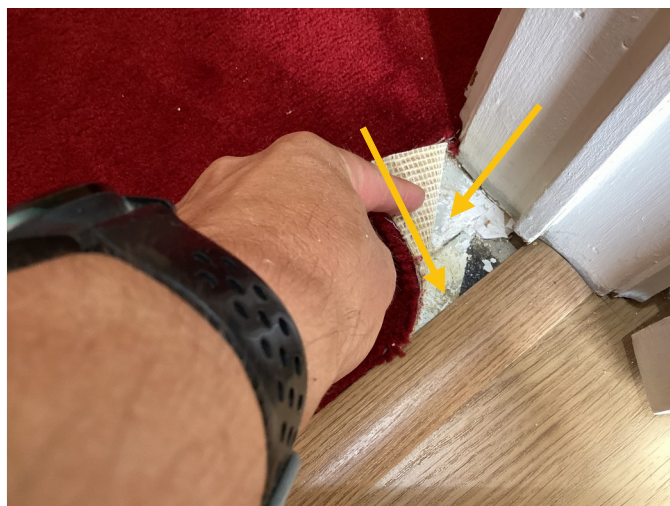
Eindbeoordeling materiaalrisico	Zeer laag materiaalrisico en/of zeer lage kans op vezelvrijgave
---------------------------------	---

Gebondenheid	Categorie 1: hechtgebonden in oorsprong
Asbestsoort (vezeltype)	Alleen chrysotiel aanwezig
Asbestconcentratie	Laag (< 50%)
Afschermingsgraad van het gehele materiaal	Alleen randen, niet afgeschermd, maar geen contact met binnenluchtstromen
Toestand van het materiaal	Licht beschadigd, licht verweerd. Intacte calciumsilicaatplaat of materiaal met categorie 3-gebondenheid

#	Type	Referentie	Resultaat
3.1	Puntmonster	M09	Chrysotiel

Beschrijving	Colovinyltegels
Omgeving	Binnen
Primaire drager	Vloer
Asbestmateriaal	Prefab - afwerking - Tegel
Bindmiddel van asbestmateriaal	Kunststof of -hars
Gebondenheid op basis van bindmiddel	Hecht
Hoeveelheid (oppervlakte - dikte - aantal)	<ul style="list-style-type: none"> • 54,00 m² - 0,50 cm - 1 stuk
Totaal volume	0,27 m ³
Eenvoudig bereikbaar	<p>Nee</p> <ul style="list-style-type: none"> • Het asbestmateriaal is bedekt (uitgezonderd laag verf, coating, behang, kunststof, textiel) en het wegnemen van het bedekkende materiaal kan niet zonder het bedekkende materiaal te beschadigen.
Bevestigingswijze	<ul style="list-style-type: none"> • Verlijmd, ingegoten, versmeerd
Identificatiemethode	Een monstername door de asbestdeskundige met laboanalyse door een asbestlabo.
Destructieve handeling voor identificatie	Nee
Opmerking	De hoeveelheid betreft een schatting. Doordat deze vloer bedekt is met een bovenliggende vloerbekleding is het niet mogelijk om vast te stellen waar deze Colovinyltegels overal aanwezig zijn.

Zorgvuldig beheren

- Zorg voor een veilig beheer. Vermijd het beschadigen van het asbestmateriaal. Controleer de toestand jaarlijks op wijzigingen.

- Hermetische zone (erkend asbestverwijderaar)
Bij deze verwijdering van asbestmaterialen bestaat er een grote kans op vrijkomen van asbestvezels. Daarom mag dit enkel verwijderd worden door een erkend asbestverwijderaar in een hermetische zone. Bij het verwijderen moet steeds rekening worden gehouden met alle milieu- en veiligheidsvoorschriften. Codex boek VI, titel 3 of de website van OVAM

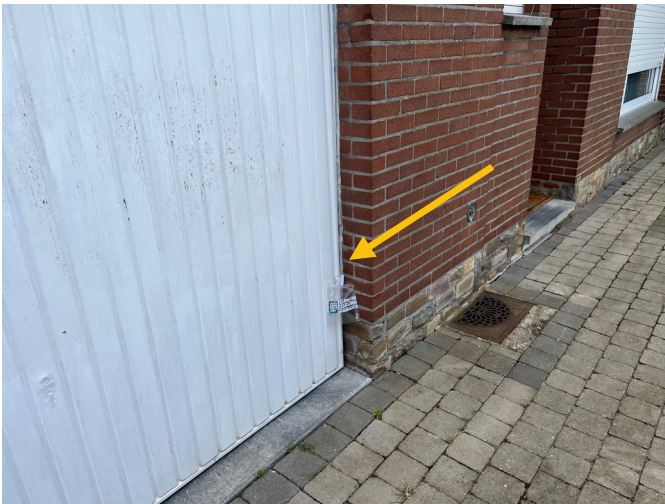
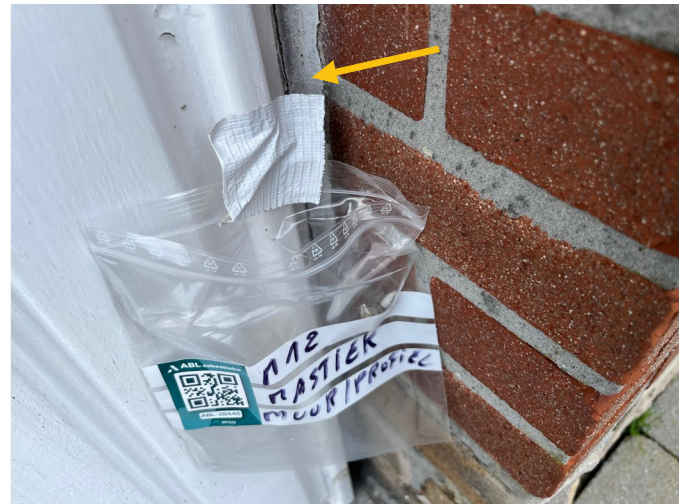
Eindbeoordeling materiaalrisico	Laag materiaalrisico en/of verlaagde kans op vezelvrijgave
---------------------------------	--

Gebondenheid	Categorie 1: hechtgebonden in oorsprong
Asbestsoort (vezeltype)	Alleen chrysotiel aanwezig
Asbestconcentratie	Laag (< 50%)
Afschermingsgraad van het gehele materiaal	Geheel of deels vrij aan de buitenlucht, maar geen contact met binnenlucht
Toestand van het materiaal	Licht beschadigd, licht verweerd. Intacte calciumsilicaatplaat of materiaal met categorie 3-gebondenheid

#	Type	Referentie	Resultaat
4.1	Puntmonster	M12	Chrysotiel

Beschrijving	Mastiek/kit tussen muur en profiel buiten
Omgeving	Buiten
Primaire drager	Wandopening verticaal (raam, deur, ...)
Asbestmateriaal	In-situ afwerkingslagen - Pasta, stopverf, voegsel, stopsel, vulsel, mastiek, katten, ...
Bindmiddel van asbestmateriaal	Kitten, mastiek, pasta
Gebondenheid op basis van bindmiddel	Hecht
Hoeveelheid (gewicht - aantal)	<ul style="list-style-type: none">• 0,20 kg - 1 stuk
Totaal gewicht	0,20 kg
Eenvoudig bereikbaar	Ja
Bevestigingswijze	<ul style="list-style-type: none">• Verlijmd, ingegoten, versmeerd
Identificatiemethode	Een monstername door de asbestdeskundige met laboanalyse door een asbestlabo.
Destructieve handeling voor identificatie	Nee
Opmerking	De hoeveelheid is een schatting.

Zorgvuldig beheren

- Zorg voor een veilig beheer. Vermijd het beschadigen van het asbestmateriaal. Controleer de toestand jaarlijks op wijzigingen.

- Eenvoudige handelingen: mag via doe-het-zelf of door werknemer(s) met opleidingsattest eenvoudige handelingen
Bij het uitvoeren van eenvoudige handelingen, zoals toegestaan via doe-het-zelfmethoden of door werknemers met een opleidingsattest, is het gebruik van de juiste persoonlijke beschermingsmiddelen (PBM's) verplicht om blootstelling aan asbestvezels te voorkomen. Wij adviseren echter om asbest te laten verwijderen door een werknemer met opleidingscertificaat. Maar het is ook toegestaan via de doe-het-zelfmethode, mits de juiste voorzorgsmaatregelen en PBM's in acht worden genomen. De te gebruiken PBM's zijn:
 - FFP3-mondmasker of halfgelaatsmasker met P3 filter
 - wegwercoverall (Tyvek CATIII, type 5en 6)
 - afwasbaar schoeisel

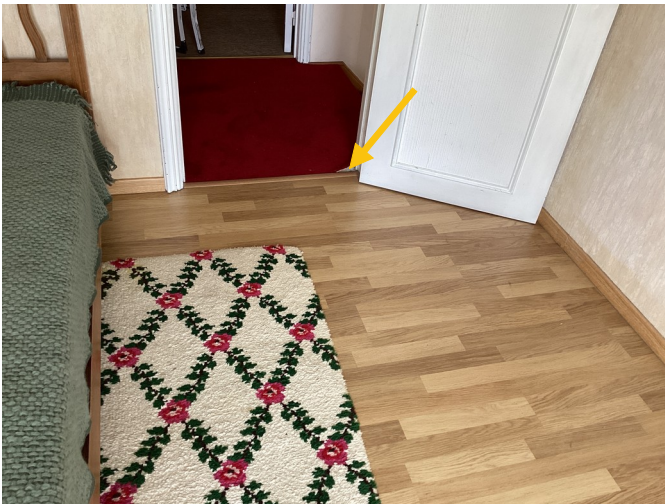
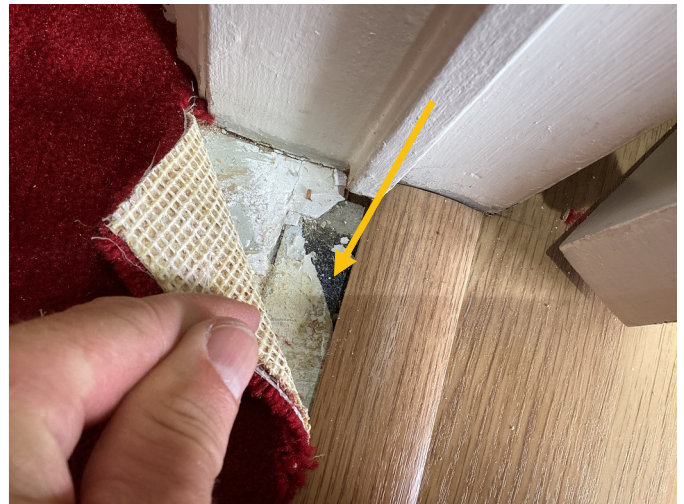
Beschrijving	Zwarte lijm
Omgeving	Binnen
Primaire drager	Vloer
Asbestmateriaal	In-situ afwerkingslagen - Lijm laag
Bindmiddel van asbestmateriaal	Lijm
Gebondenheid op basis van bindmiddel	Hecht
Hoeveelheid (oppervlakte - dikte - aantal)	<ul style="list-style-type: none">• 54,00 m² - 0,20 mm - 1 stuk
Totaal volume	0,011 m ³
Eenvoudig bereikbaar	Nee <ul style="list-style-type: none">• Het asbestmateriaal is bedekt (uitgezonderd laag verf, coating, behang, kunststof, textiel) en het wegnemen van het bedekkende materiaal kan niet zonder het bedekkende materiaal te beschadigen.
Bevestigingswijze	<ul style="list-style-type: none">• Verlijmd, ingegoten, versmeerd
Identificatiemethode	Een monstername door de asbestdeskundige met laboanalyse door een asbestlabo.
Destructieve handeling voor identificatie	Nee
Opmerking	De hoeveelheid betreft een schatting. Doordat deze lijm bedekt is met een bovenliggende vloerbekleding is het niet mogelijk om vast te stellen waar deze lijmlaag overal aanwezig is.

Zorgvuldig beheren

- Zorg voor een veilig beheer. Vermijd het beschadigen van het asbestmateriaal. Controleer de toestand jaarlijks op wijzigingen.

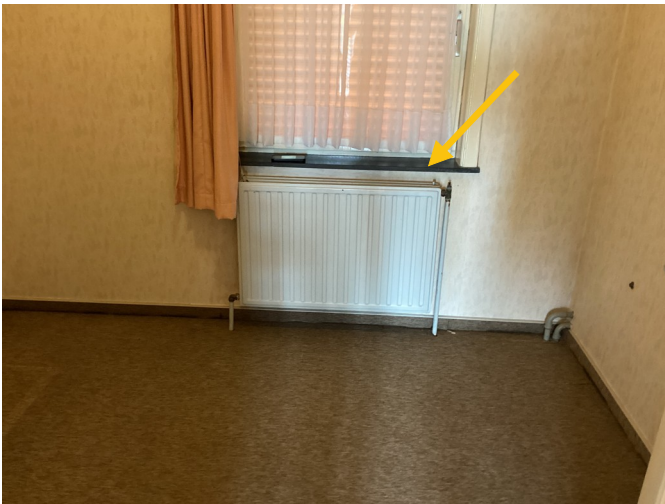
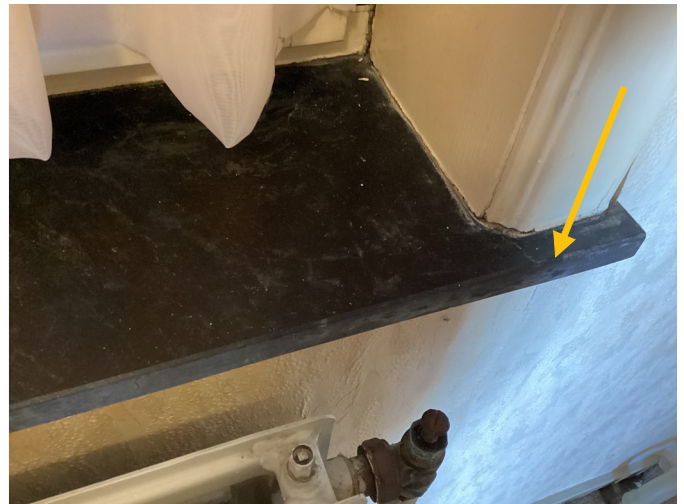
Beschrijving	Vensterbank-binnen
Omgeving	Binnen
Primaire drager	Wandopening verticaal (raam, deur, ...)
Asbestmateriaal	Plaat, paneel, tablet - Type Massal
Bindmiddel van asbestmateriaal	Cement
Gebondenheid op basis van bindmiddel	Hecht
Hoeveelheid (oppervlakte - dikte - aantal)	<ul style="list-style-type: none">• 0,25 m² - 3,00 cm - 2 stuks• 0,52 m² - 3,00 cm - 2 stuks• 0,28 m² - 3,00 cm - 1 stuk
Totaal volume	0,055 m ³
Eenvoudig bereikbaar	Ja
Bevestigingswijze	<ul style="list-style-type: none">• Geklemd• Verlijmd, ingegoten, versmeerd
Identificatiemethode	Een monstername door de asbestdeskundige met laboanalyse door een asbestlabo.
Destructieve handeling voor identificatie	Nee
Opmerking	De hoeveelheid betreft een schatting.

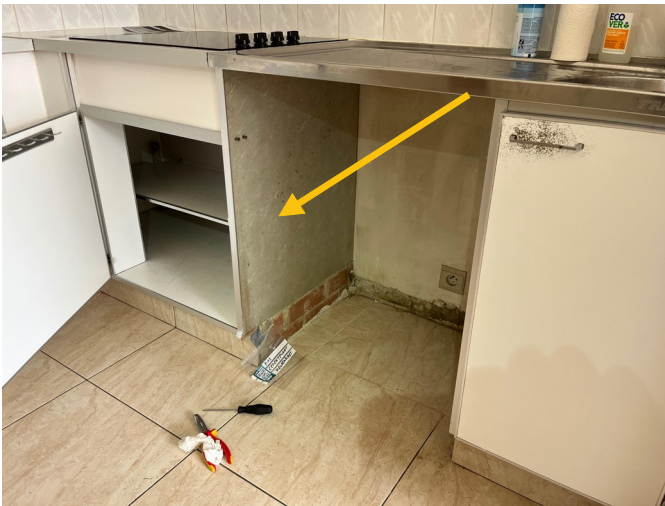
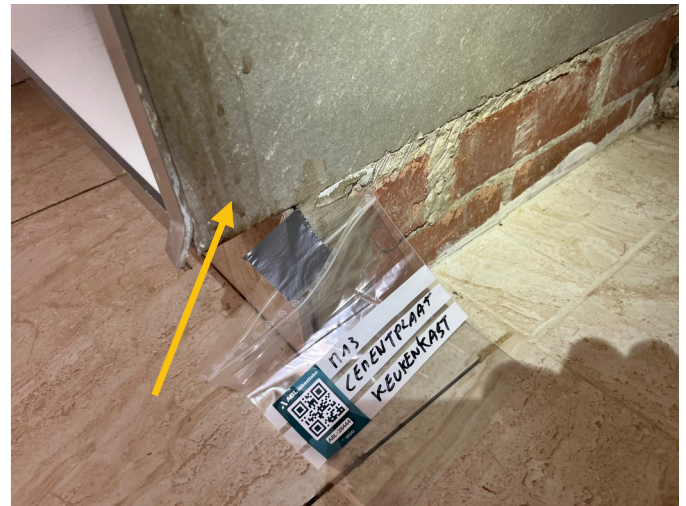
Beschrijving	Asbestcementplaat zijwand keukenkast
Omgeving	Binnen
Primaire drager	Inrichting (meubilair, ...)
Asbestmateriaal	Plaat, paneel, tablet - Type Menuiserite
Bindmiddel van asbestmateriaal	Cement
Gebondenheid op basis van bindmiddel	Hecht
Hoeveelheid (oppervlakte - dikte - aantal)	• 1,00 m ² - 0,30 cm - 1 stuk
Totaal volume	0,003 m ³
Eenvoudig bereikbaar	Ja
Bevestigingswijze	• Geschroefd
Identificatiemethode	Een monstername door de asbestdeskundige met laboanalyse door een asbestlabo.
Destructieve handeling voor identificatie	Nee
Opmerking	De hoeveelheid betreft een schatting.
