## Keuringsverslag van een elektrische laagspanning- en zeer lage spanningsinstallatie

### NIET CONFORM

Datum keuring: 31/03/2022

Controlebezoek van een huishoudelijke installatie volgens (KB 08/09/2019) - AREI Boek 1- 6.5. en 8.2.2. en 4.2.4.3.

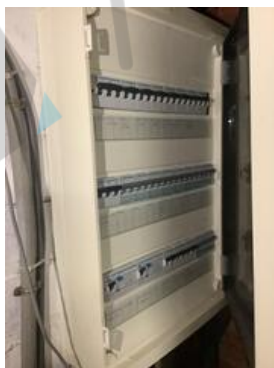
Afbeelding schakel- en verdeelbord:

15.01 Het verdeelbord is niet makkelijk toegankelijk. (Boek 1 Onderafdeling 5.3.5.1.C.)

Kon de deur niet ver genoeg open krijgen voor aan de schroeven te kunnen
