## Procès-verbal de contrôle d'une installation électrique en BT et TBT

### NON CONFORME

Rue      Avenue Van Volxem  
 Numéro      233  
 Boîte  
 Postcode      1190  
 Commune      VORST  
 Pays      Belgique

Visite de contrôle d'une installation domestique selon (AR 08/09/2019) - RGIE Livre 1 - 6.5. et 4.2.4.3.

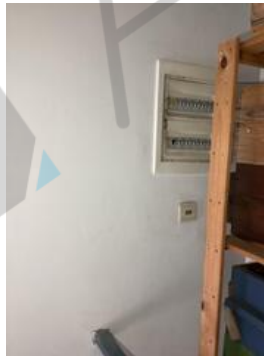
Image du tableau de repartition et de manoeuvre:

- 15.03 Le tableau de distribution n'est pas aisément accessible. (Livre 1 Sous-section 5.3.5.1.C.) Le tableau n'a pas pu être ouvert pour inspection.
- 15.11 Obturer les ouvertures non utilisées du tableau ou coffret (Livre 1 Section 5.1.4. et 4.2.2.3.)

- 15.14 La tension nominale de service n'est pas indiquée clairement sur le tableau (Livre 1 Sous-section 3.1.3.3.)
- 18.07 Conducteurs doivent être fixés avec des supports de fixation adaptés. (Livre 1 sous-section 5.2.2 et 5.2.9.)

- 19.03 Le matériel électrique mal fixé doit être solidement fixé. (Livre 1 Section 1.4.1 & 1.4.2)
- N18 La résistance d'isolement n'a pas pu être mesurée. Celle-ci devrait être supérieure à 0,5Mohm .
