Keuringsverslag van een elektrische laagspanning- en zeer lage spanningsinstallatie

NIET CONFORM

Straatnaam Topmolen
Huisnummer 8
Busnummer
Postcode 1840
Gemeente LONDERZEEL
Land België

Controlebezoek van een oude huishoudelijke elektrische installatie van een wooneenheid bij verkoop op vraag van de verkoper volgens (KB 08/09/2019) - AREI Boek 1- 8.4.2. en 8.2.1. en 4.2.4.3.

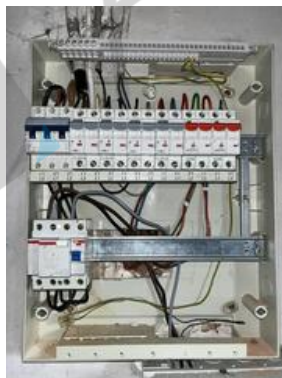
Afbeelding schakel- en verdeelbord:

Visueel nazicht (algemeen)	NOK	Directe aanraking	NOK	Indirecte aanraking	NOK
Aansluitingen	NOK	schema in bijlage door Aceg vzw	OK		
Equipotentiale verbindingen	niet van toepassing	Doorsnede geleiders	OK		
Continuïteit	OK	Verlichting / toestellen	NVT

N22 De elektrische installatie is grondig na te zien en conform te maken volgens de voorschriften van het AREI boek 1.
