Asbestinventarisatetest

Steenput 1, 1933 Zaventem

Attestnummer : 20260122-000186.001

Uitgegeven op : 05.02.2026

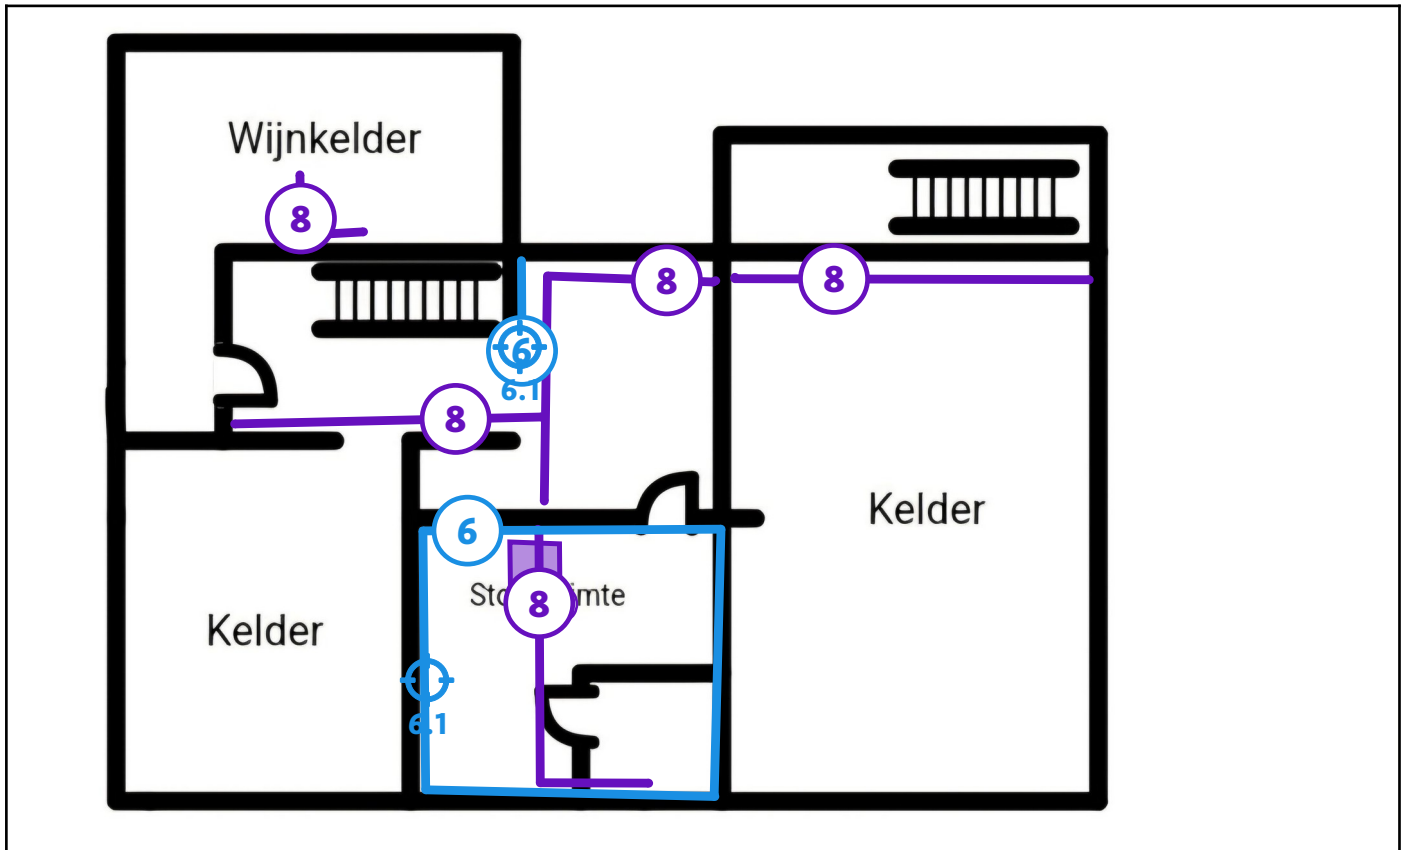
Plan 1.1: Kelder

Beschrijving	Type	Actie
6. Cementen smeerlaag binnen	Geen asbest	-
6.1 Code: JG-M003	Mengmonster	-
8. Leidingisolatie (niet verdacht)	Overige ruimte of materiaal	-
10. CV-ketel (niet verdacht)	Overige ruimte of materiaal	-

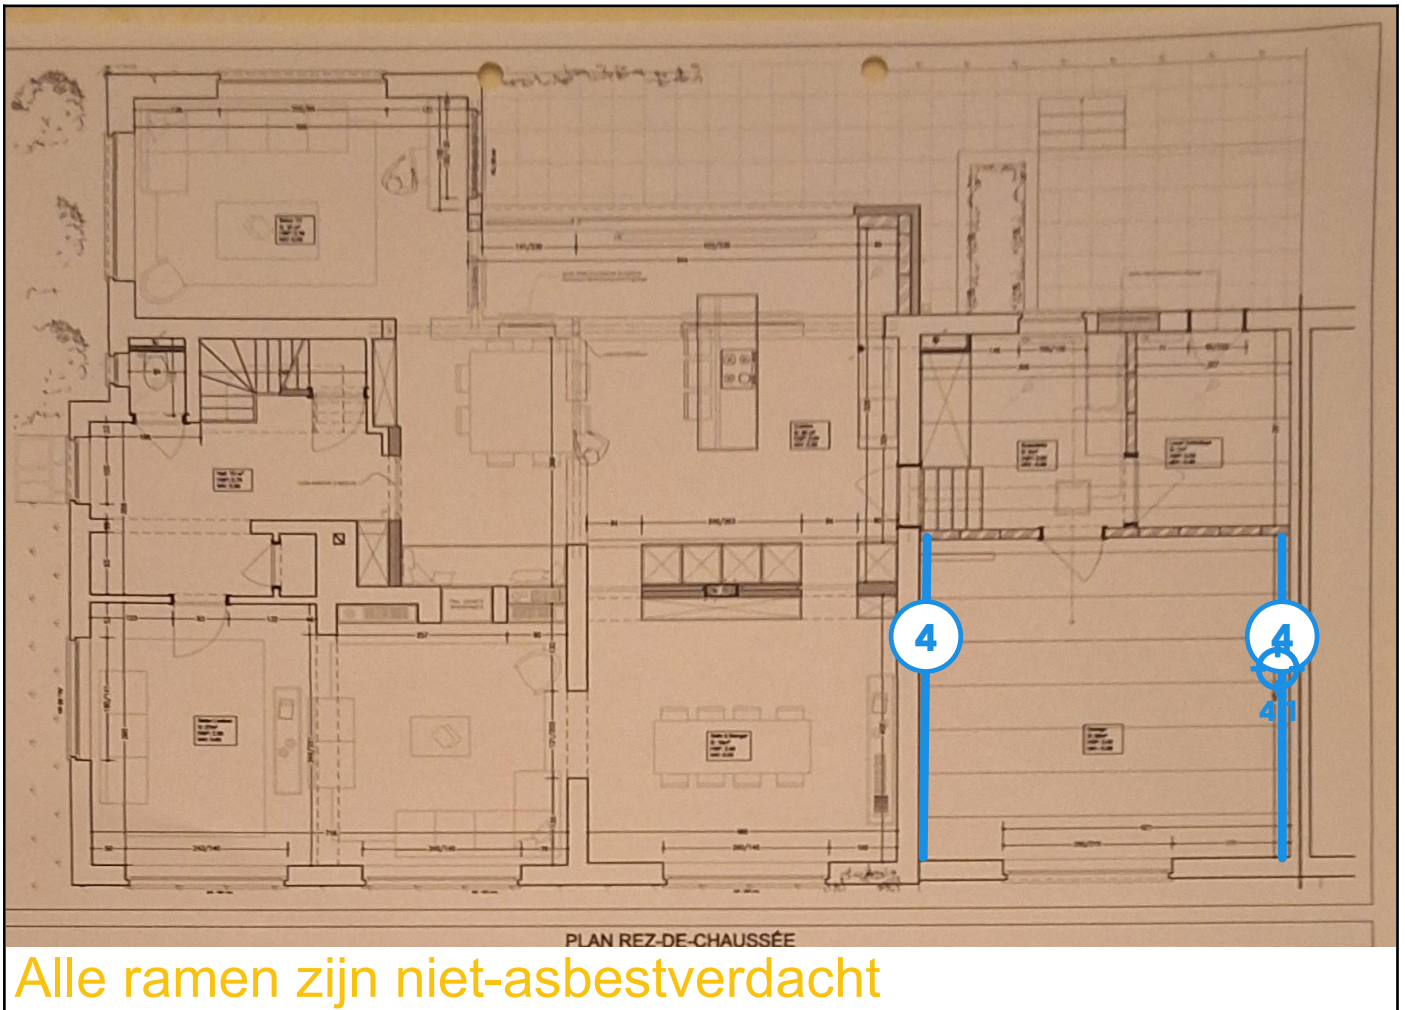
Plan 1.2: Gelijkvloers

Beschrijving	Type	Actie
4. Bitumeuse resten muren garage	Geen asbest	-
4.1 Code: JG-M004	Puntmonster	-
7. Kit aan de ramen (niet-asbestverdacht)	Overige ruimte of materiaal	-

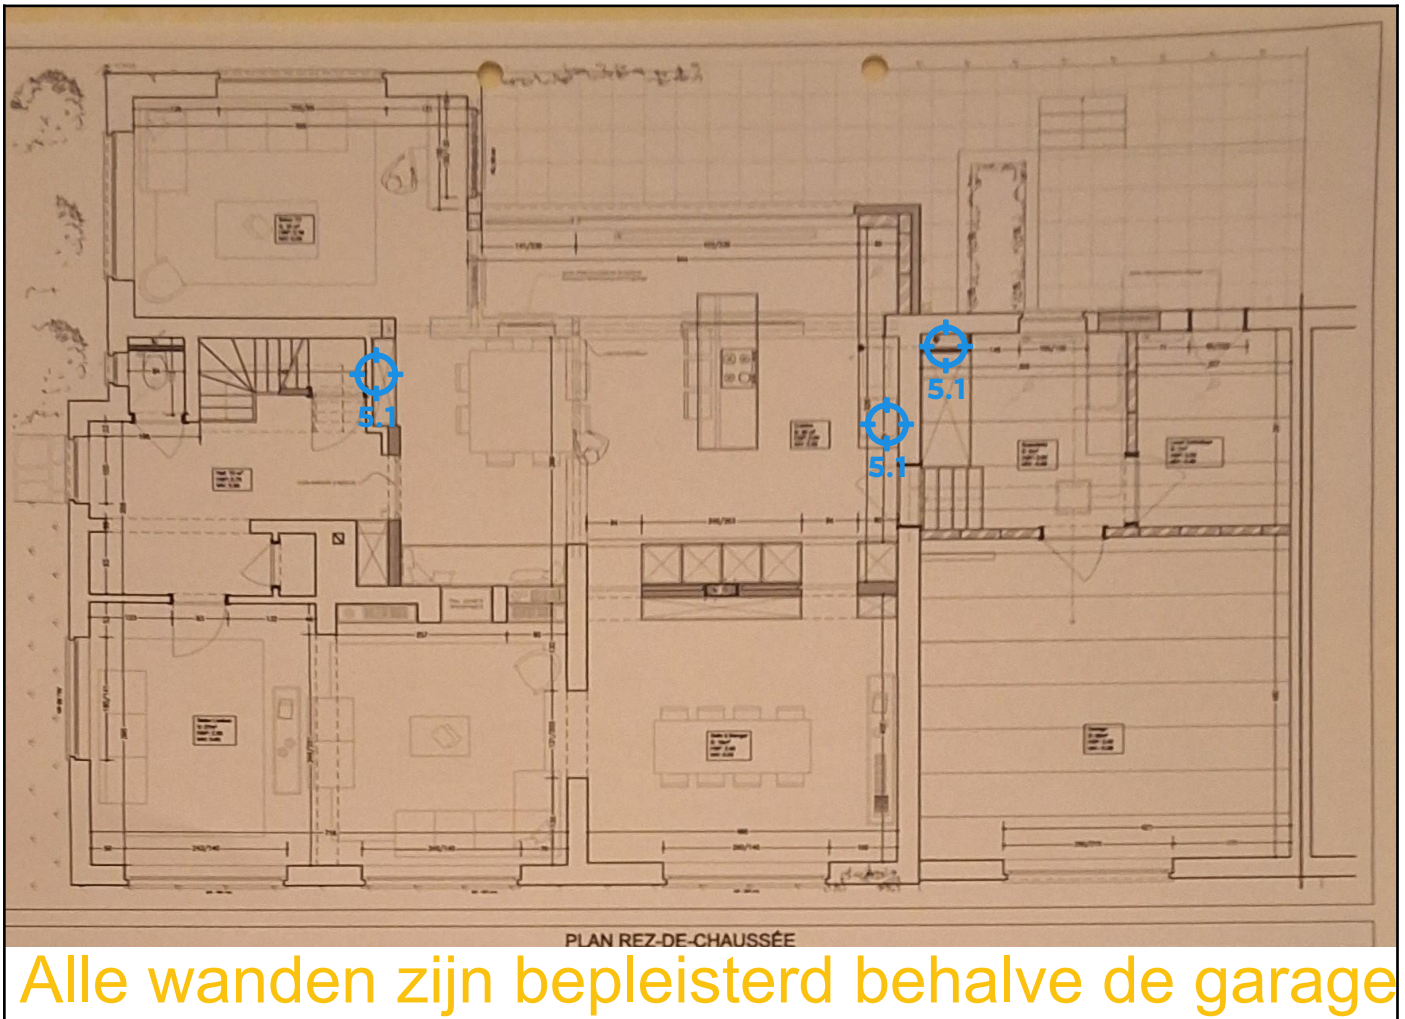
Plan 1.3: Gelijkvloers (wandpleister)

Beschrijving	Type	Actie
5. Pleisterwerk wanden	Geen asbest	-
5.1 Code: JG-M001	Mengmonster	-

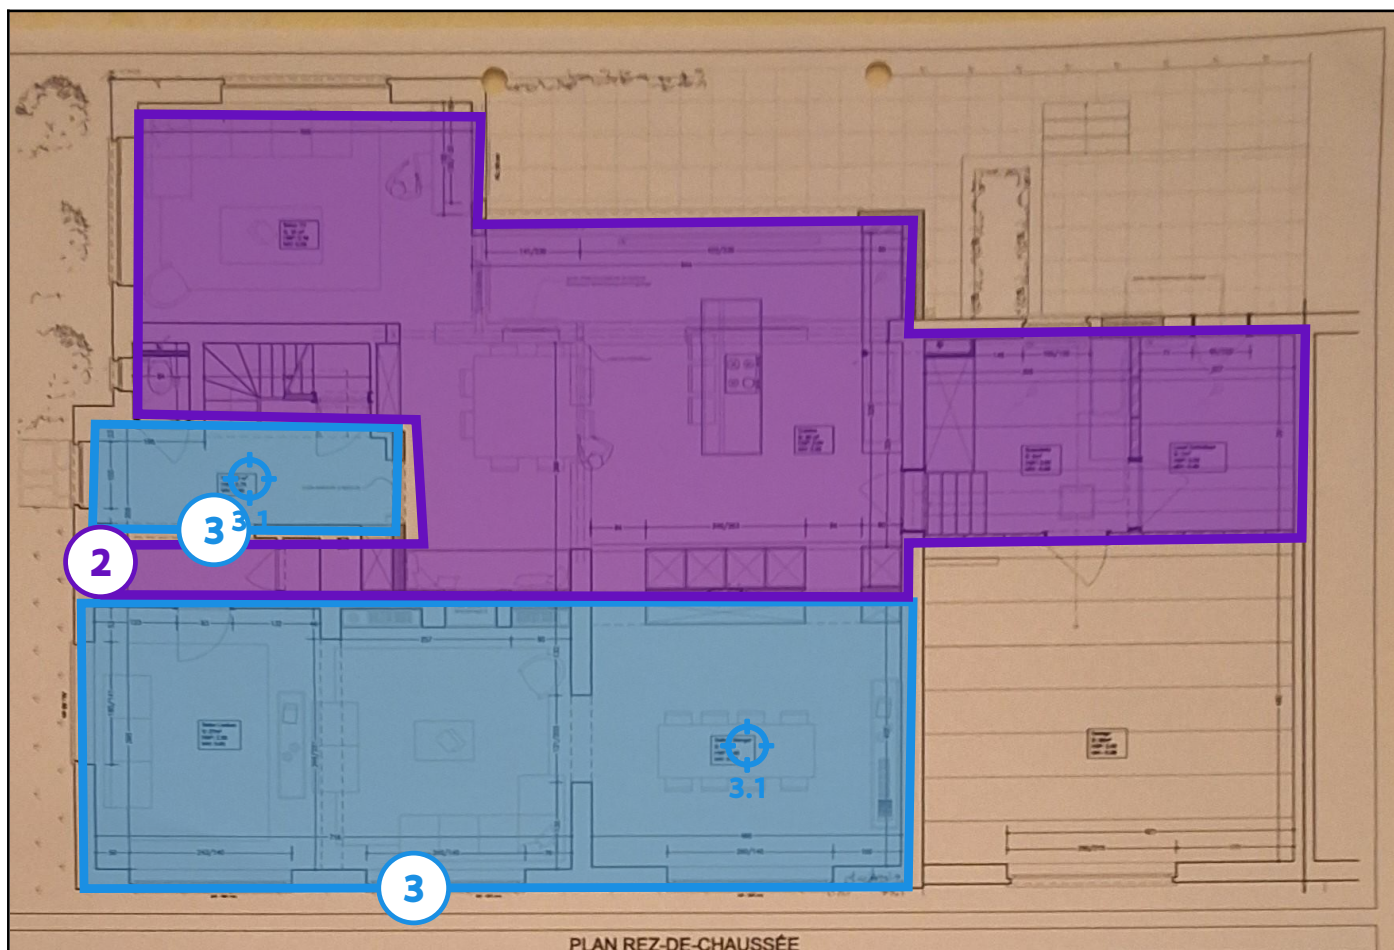
Plan 1.4: Gelijkvloers (plafondpleister)

Beschrijving	Type	Actie
2. Plafonds bedekt met gyproc platen (niet-asbestverdacht)	Advies	-
3. Pleisterwerk plafonds	Geen asbest	-
3.1 Code: JG-M002	Mengmonster	-

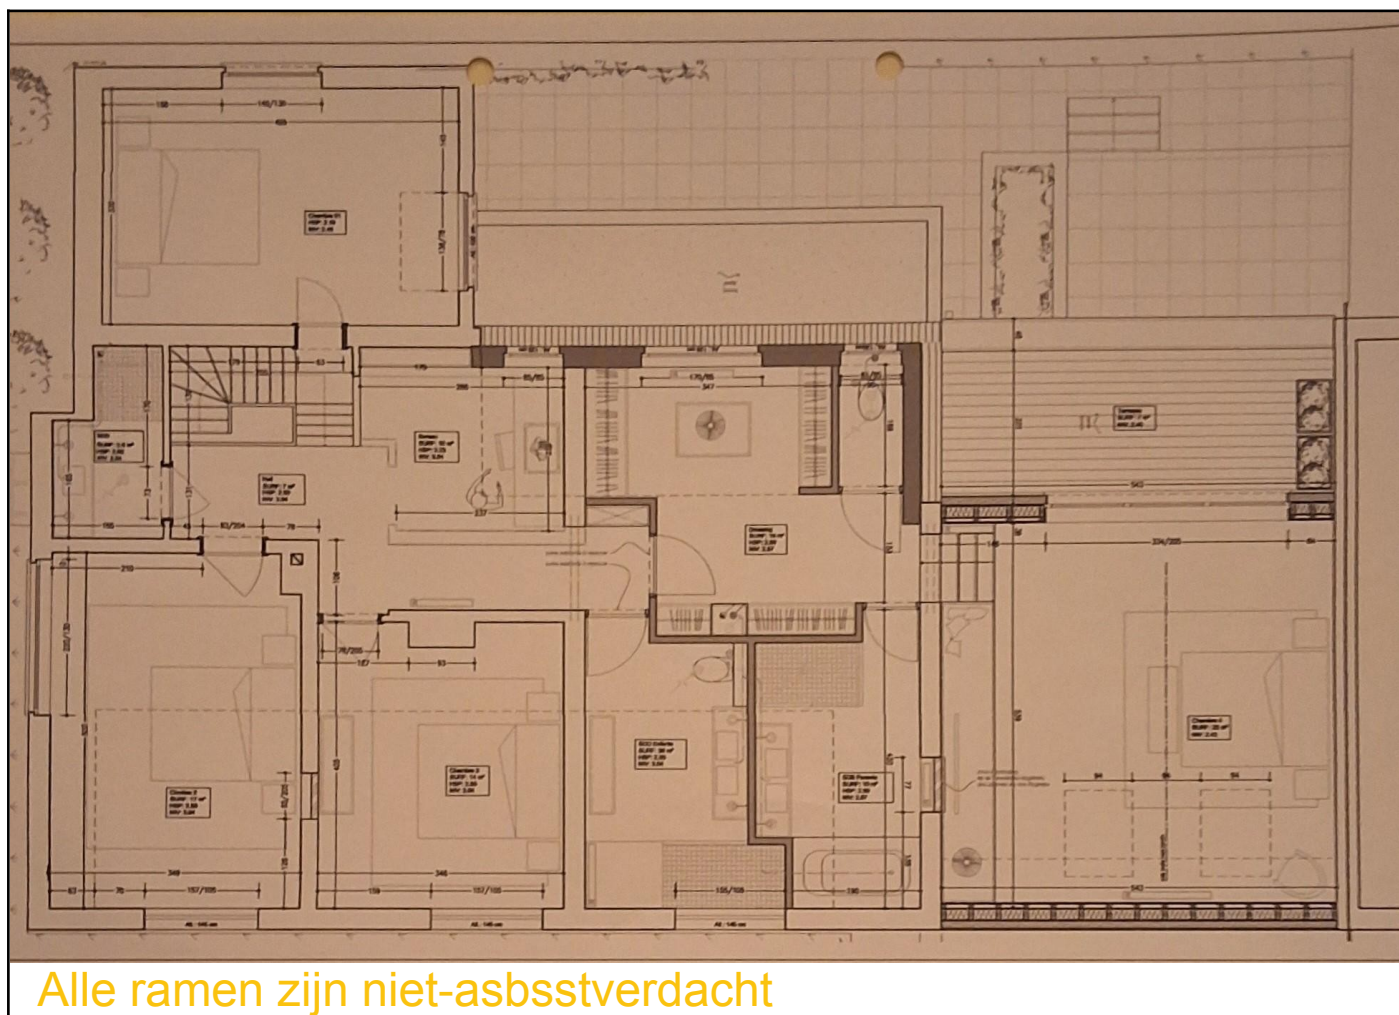
Plan 1.5: Eerste verdieping

Beschrijving	Type	Actie
7. Kit aan de ramen (niet-asbestverdacht)	Overige ruimte of materiaal	-

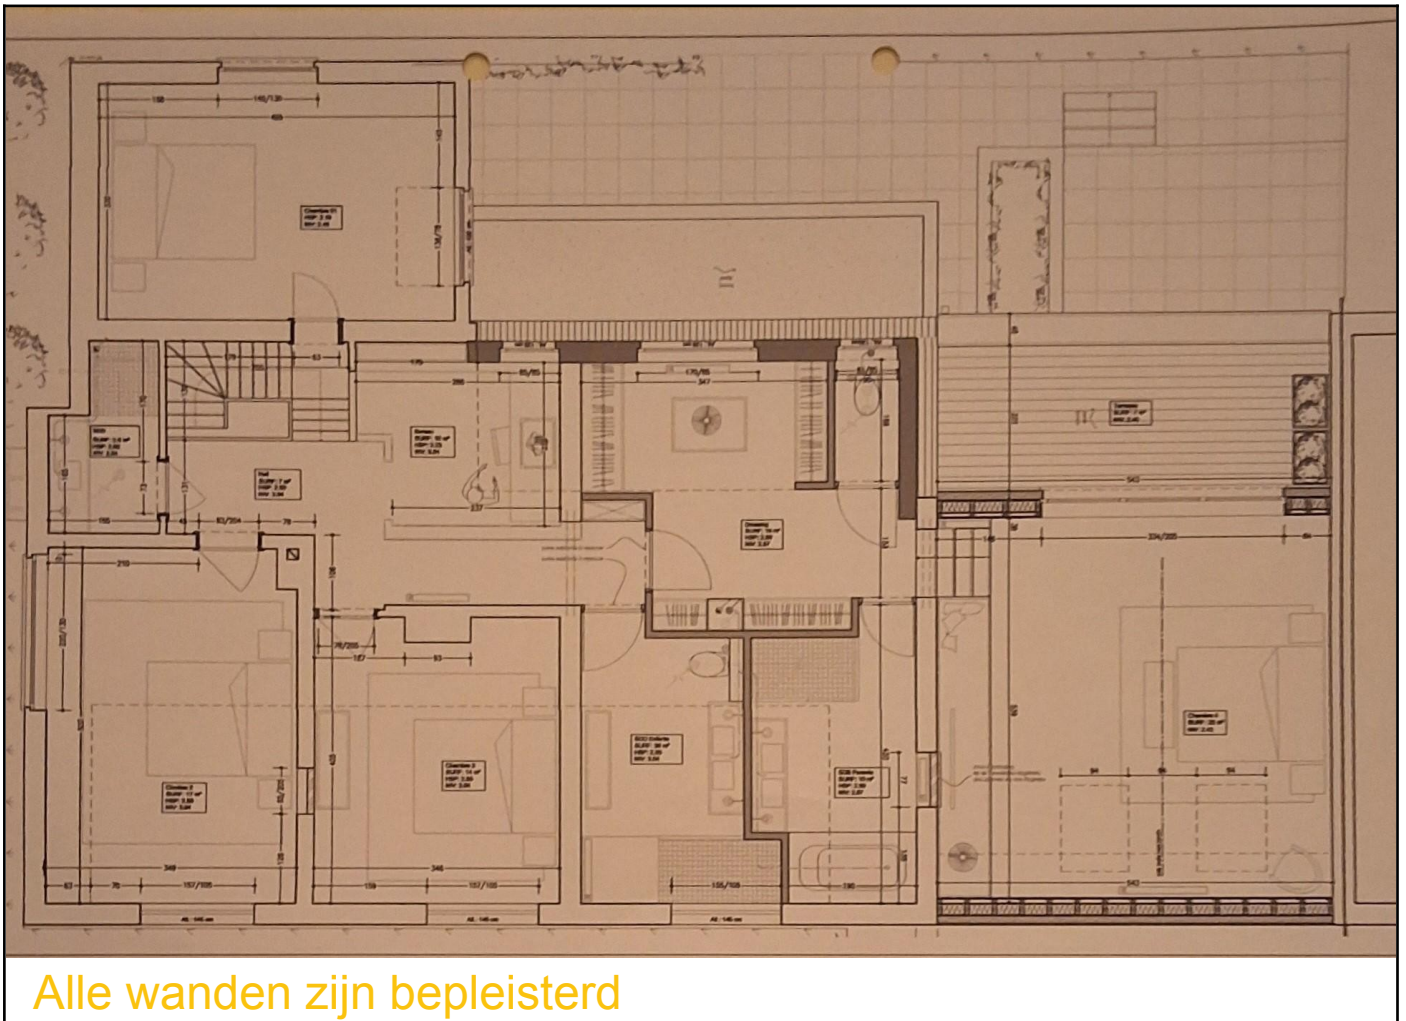
Plan 1.6: Eerste verdieping (wandpleister)

Beschrijving	Type	Actie
5. Pleisterwerk wanden	Geen asbest	-

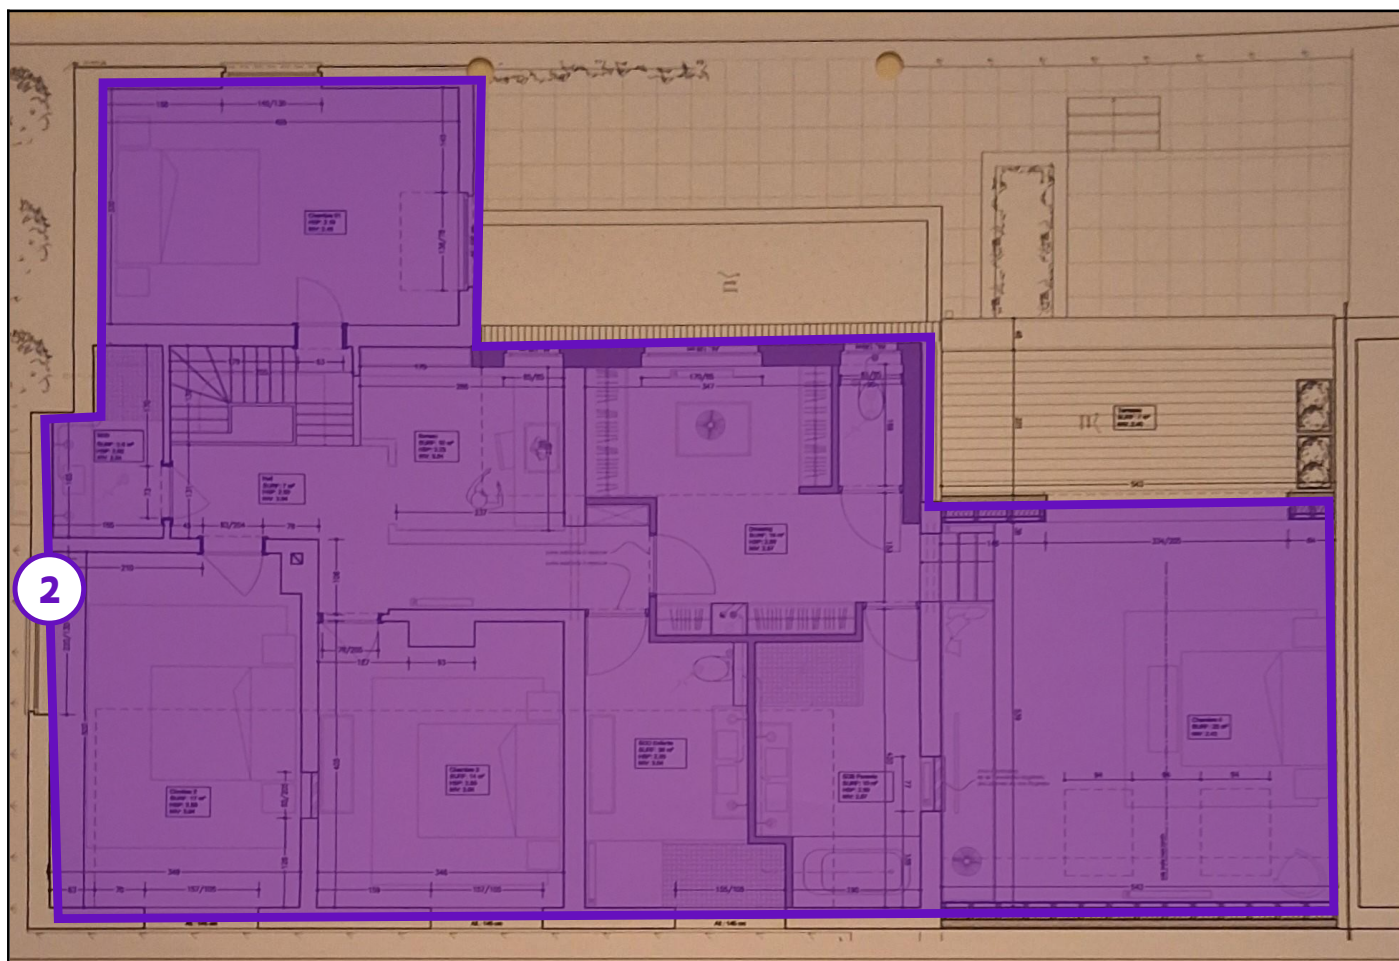
Plan 1.7: Eerste verdieping (plafondpleister)

Beschrijving	Type	Actie
2. Plafonds bedekt met gyproc platen (niet-asbestverdacht)	Advies	-
