Asbestinventarisatetest

Bosstraat 2/5, 3070 Kortenberg

Attestnummer : 20250224-000053.000

Uitgegeven op : 24.02.2025

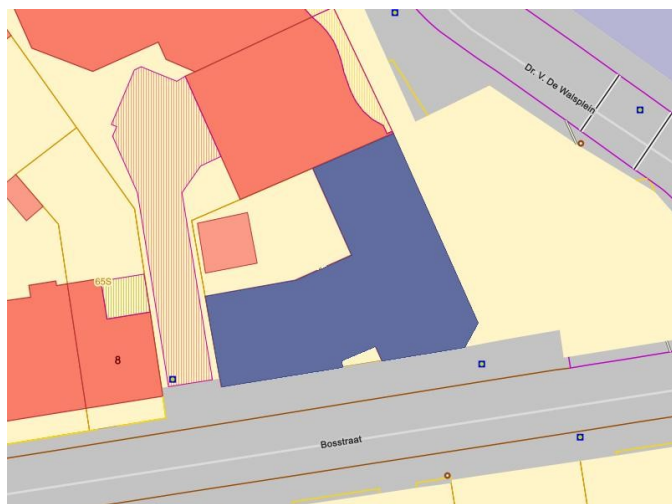
Zone 1: Hoofdgebouw

Tijdens de inspectie vastgesteld:

- 0 Asbestmaterialen
- 0 Beperkingen
- 0 Uitsluitingen
- 0 Roerende goederen
- 0 Puin, steenslag, (water)bodem
- 2 Adviezen**
- 2 Geen asbest**
