Asbestinventarisatetest

Windmolenlaan 42, 1933 Zaventem

Attestnummer : 20251217-000408.000

Uitgegeven op : 17.12.2025

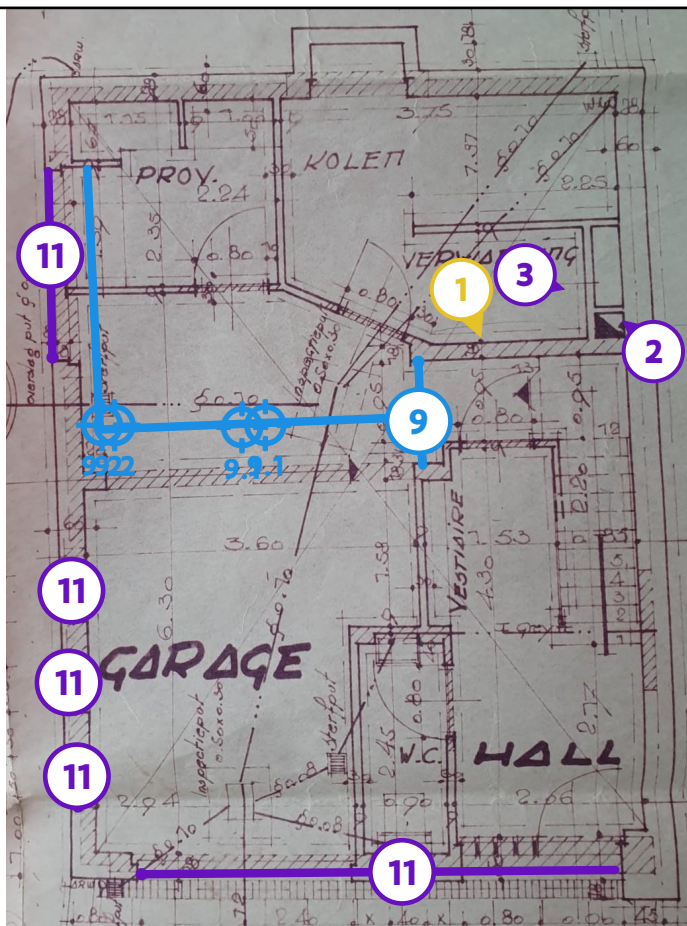
Plan 1.1: gelijkvloers (straatniveau) muren)

Beschrijving	Type	Actie
1. Bakeliet elektrische infrastructuur	Asbestmateriaal	Zorgvuldig beheren
2. Schoorsteen rookgaskanaal - beoordeling	Beperking	-
3. Materialen aan de stookketel (dichtingen, isolerend materiaal)	Beperking	-
7. Crepi	Geen asbest	-
9. Leidingisolatie	Geen asbest	-
9.1 Code: 091225A1.3	Mengmonster	-
9.2 Code: 091225A1.4	Mengmonster	-
11. Afdichtingsmateriaal aan schrijnwerk	Overige ruimte of materiaal	-

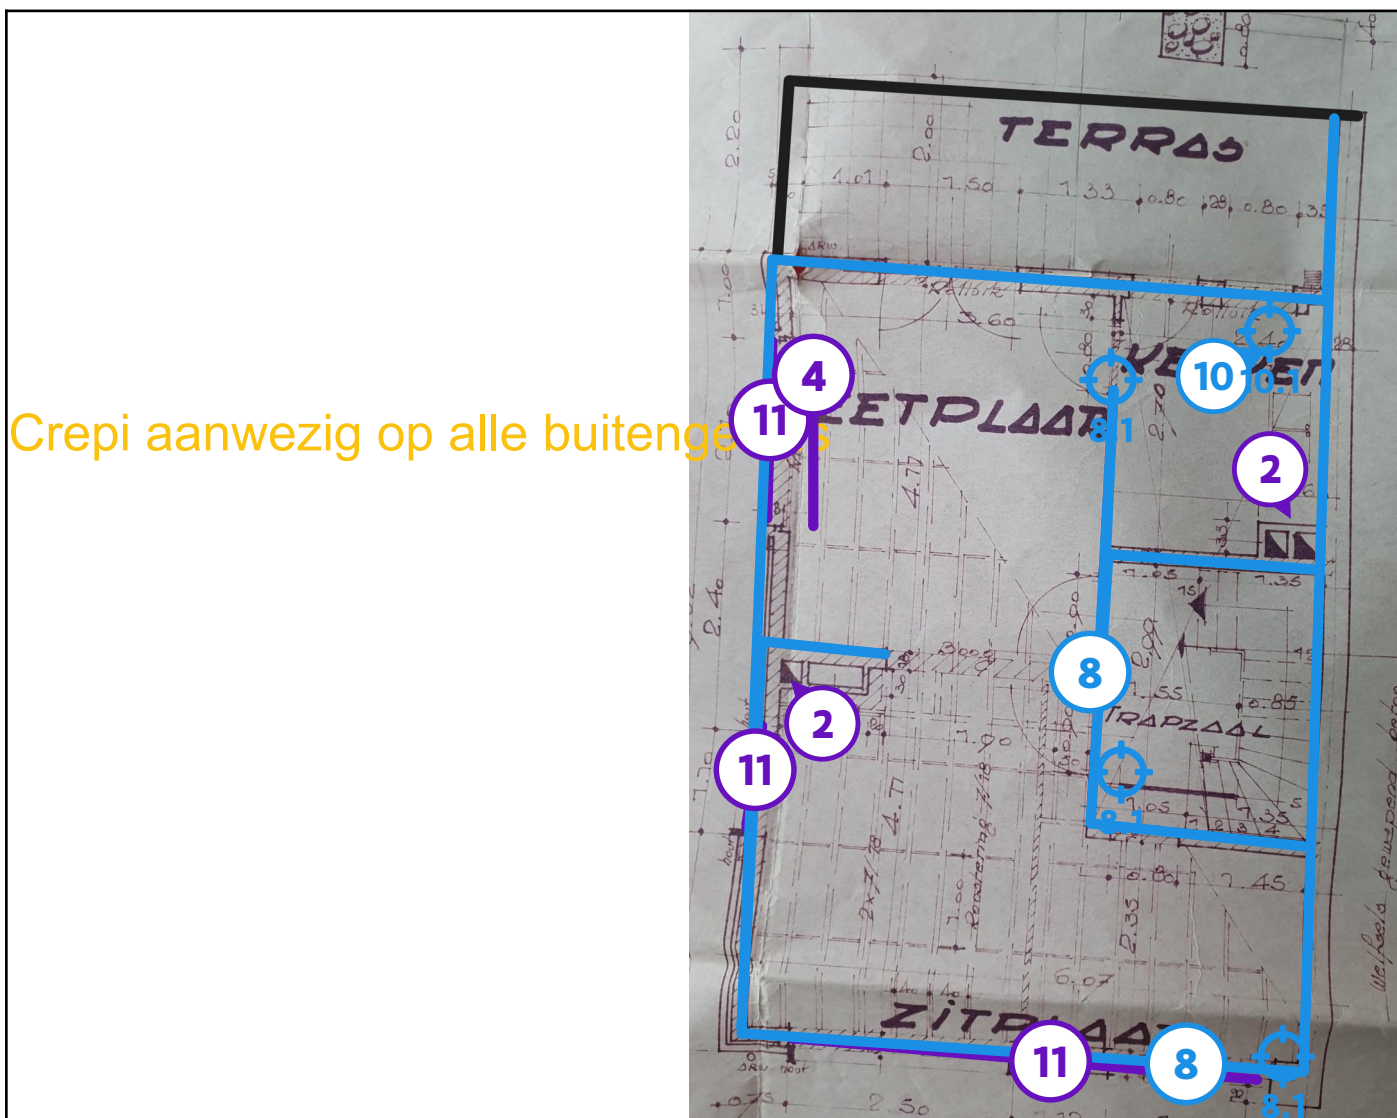
Plan 1.3: eerste verdieping (tuinniveau) muren

Beschrijving	Type	Actie
2. Schoorsteen rookgaskanaal - beoordeling	Beperking	-
4. Dichtingen gietijzeren radiatoren	Advies	-
7. Crepi	Geen asbest	-
8. Pleisterwerk muren	Geen asbest	-
8.1 Code: 091225A1.1	Mengmonster	-
10. Antidreunplaatje	Geen asbest	-

10.1 Code: 091225A1.5	Puntmonster	-
11. Afdichtingsmateriaal aan schrijnwerk	Overige ruimte of materiaal	-

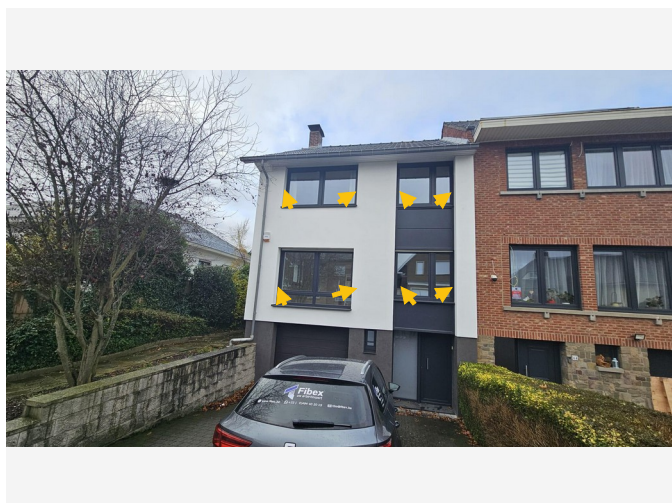
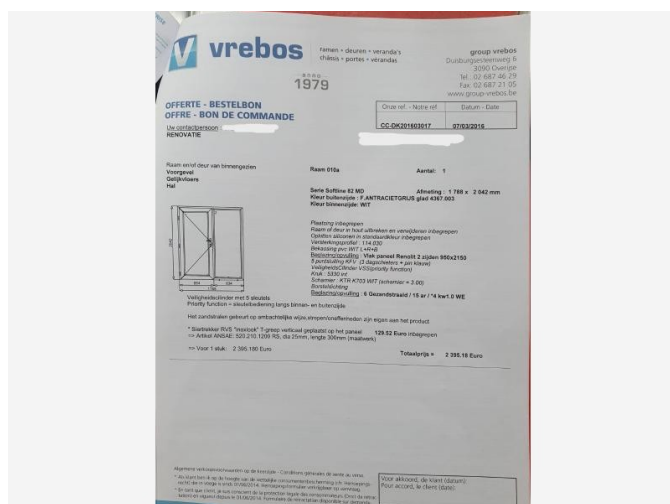
Beschrijving	Notitie	Terug te vinden op plannen
Fiche 11: Afdichtingsmateriaal aan schrijnwerk	Het afdichtingsmateriaal aan het schrijnwerk werden in 2016 vernieuwd en zijn bijgevolg niet asbesthoudend.	Plan 1.1: gelijkvloers (straatniveau muren) Plan 1.3: eerste verdieping (tuinniveau) muren Plan 1.5: tweede verdieping (muren)
Fiche 12: Dakbedekking	De dakbedekking (met uitzondering van een mogelijks aanwezig onderdak) werd onderzocht en is niet asbestverdacht.	Plan 1.8: Dakplan

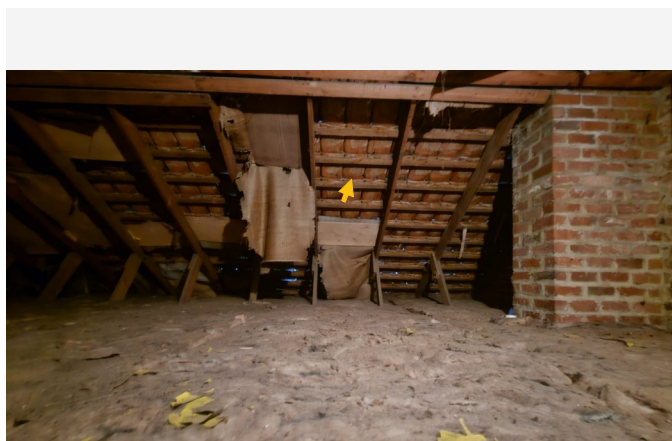
Beschrijving	Notitie	Terug te vinden op plannen
Fiche 13: Geen onderdak aanwezig	Tijdens de inspectie van dit gebouw hebben we vastgesteld dat er geen onderdak aanwezig is in de dakstructuur.	Plan 1.8: Dakplan
Fiche 14: Materialen liftinfrastructuur	Er is geen lift(infrastructuur) aanwezig.	-
