Asbestinventarisatetest

Robert Schuitenlaan 41, 3080 Tervuren

Attestnummer : 20251114-000025.000

Uitgegeven op : 14.11.2025

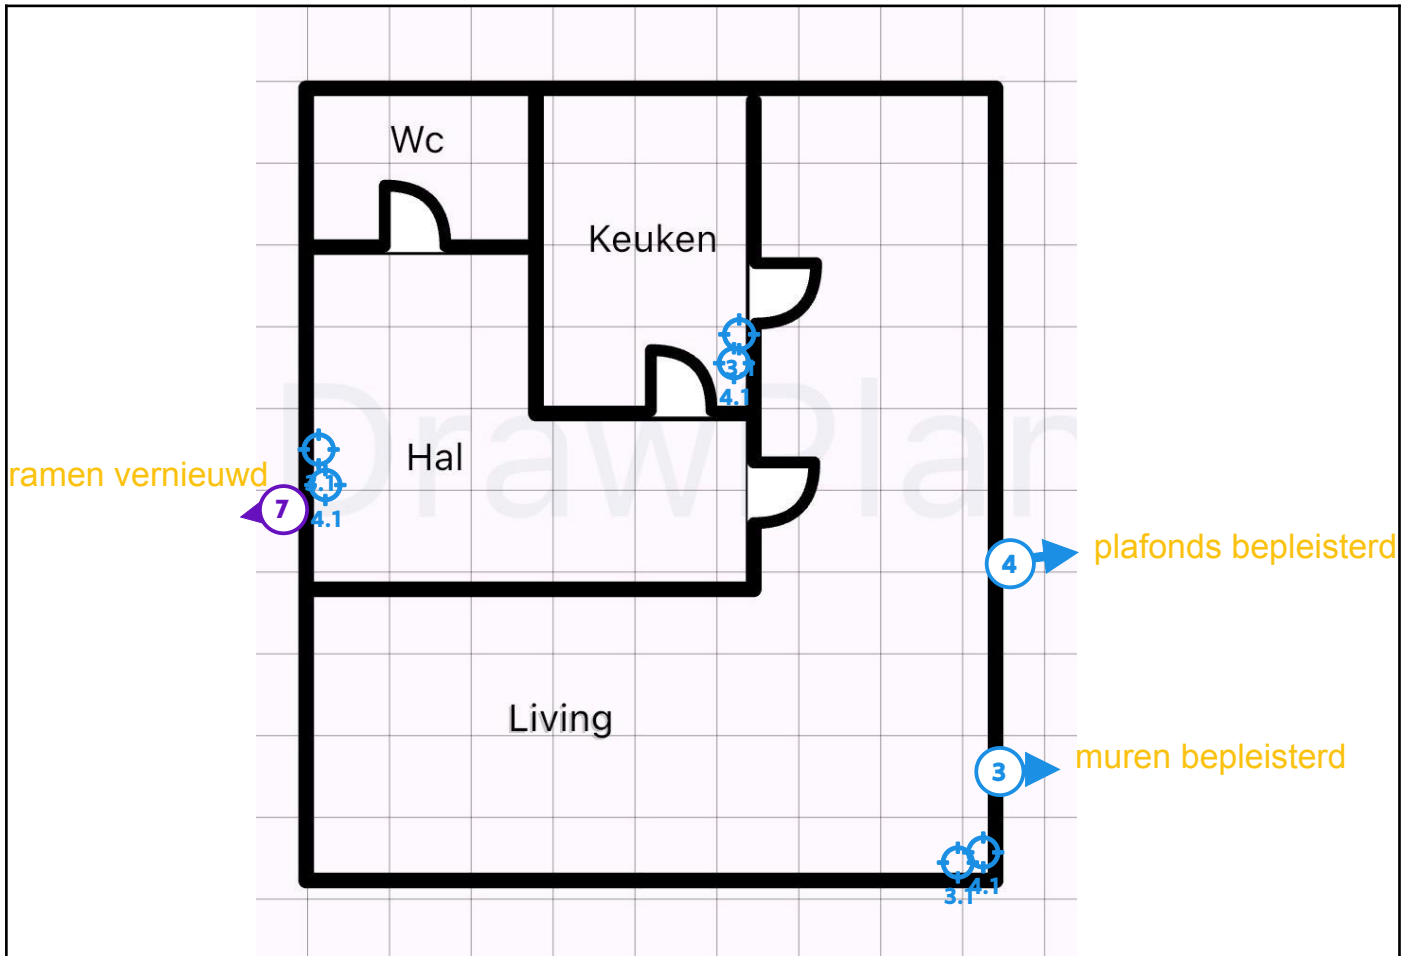
Plan 1.1: Plan gelijkvloers

Beschrijving	Type	Actie
3. Muurpleister	Geen asbest	-
3.1 Code: 1	Mengmonster	-
4. Plafondpleister.	Geen asbest	-
4.1 Code: 2	Mengmonster	-
7. Ramen vernieuwd	Overige ruimte of materiaal	-

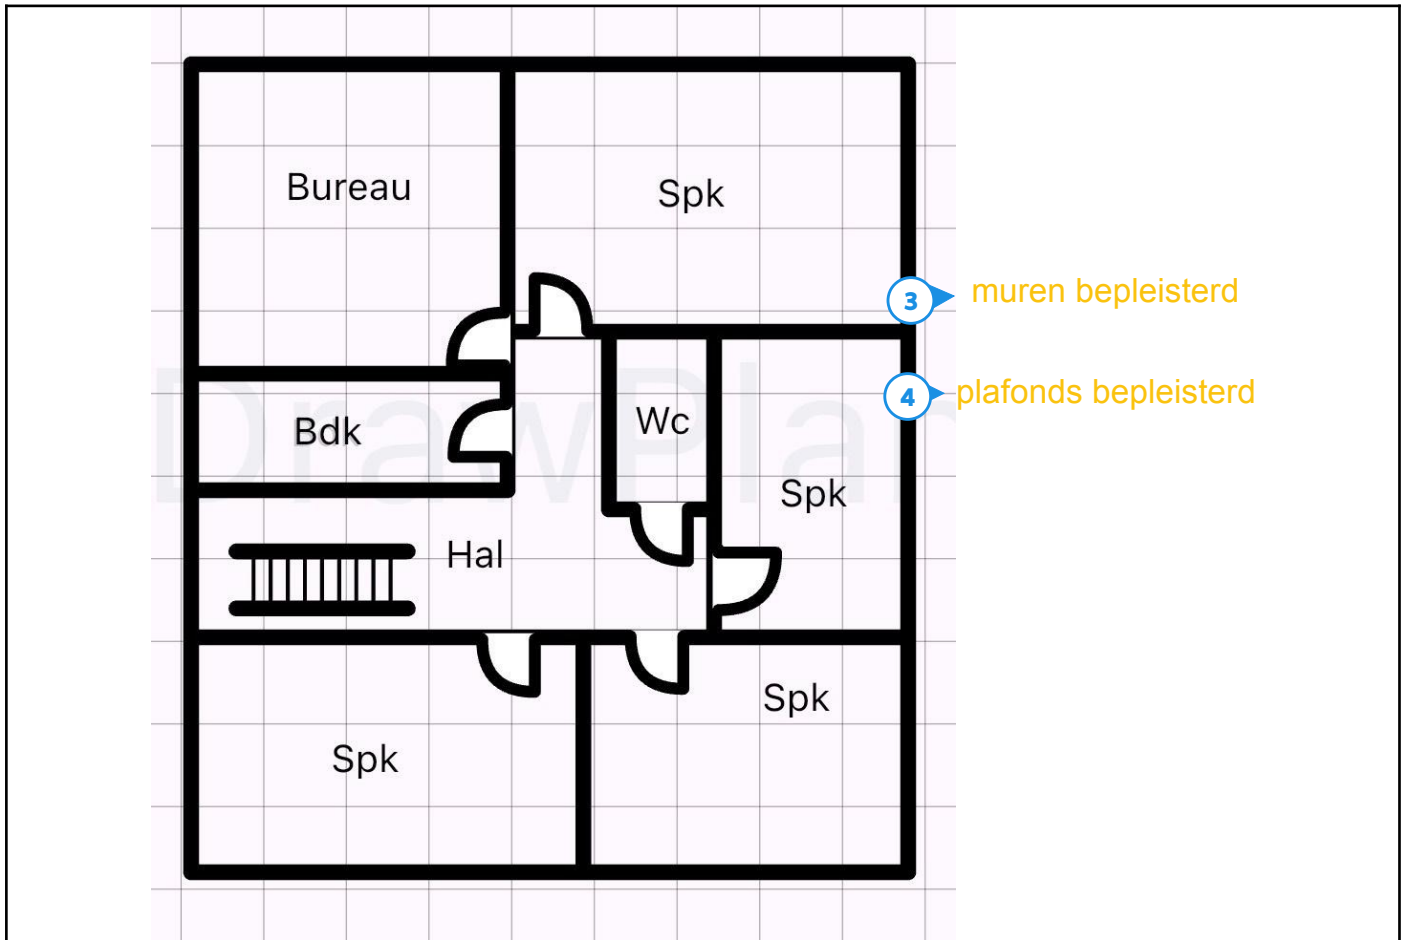
Plan 1.3: Plan V+1

Beschrijving	Type	Actie
3. Muurpleister	Geen asbest	-
4. Plafondpleister.	Geen asbest	-

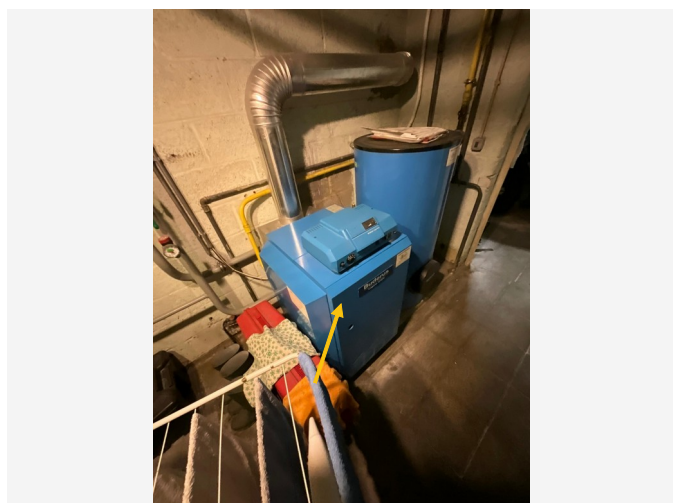
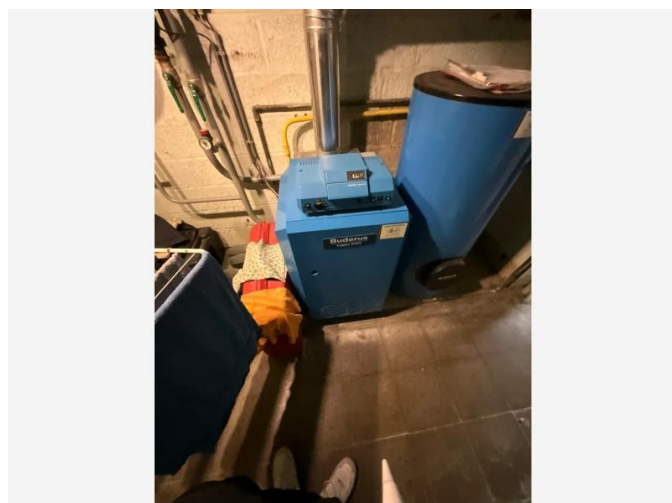
Beschrijving	Notitie	Terug te vinden op plannen
Fiche 5: Ketel recent	De ketel is recent en is niet asbestverdacht.	Plan 1.2: Plan kelder
Fiche 6: Onderdak soepel	Het onderdak is soepel en betreft een dampscherm, deze is niet asbestverdacht.	Plan 1.4: Woning plan
Fiche 7: Ramen vernieuwd	De ramen werden recent vernieuwd. Zie bewijsdocumenten voor facturatie van de uitgevoerde werken.	Plan 1.1: Plan gelijkvloers
