# Asbestinventarisatetest

Gemeentestraat 27, 3080 Tervuren

Attestnummer : 20260407-000199.000

# Zone 1: Woning

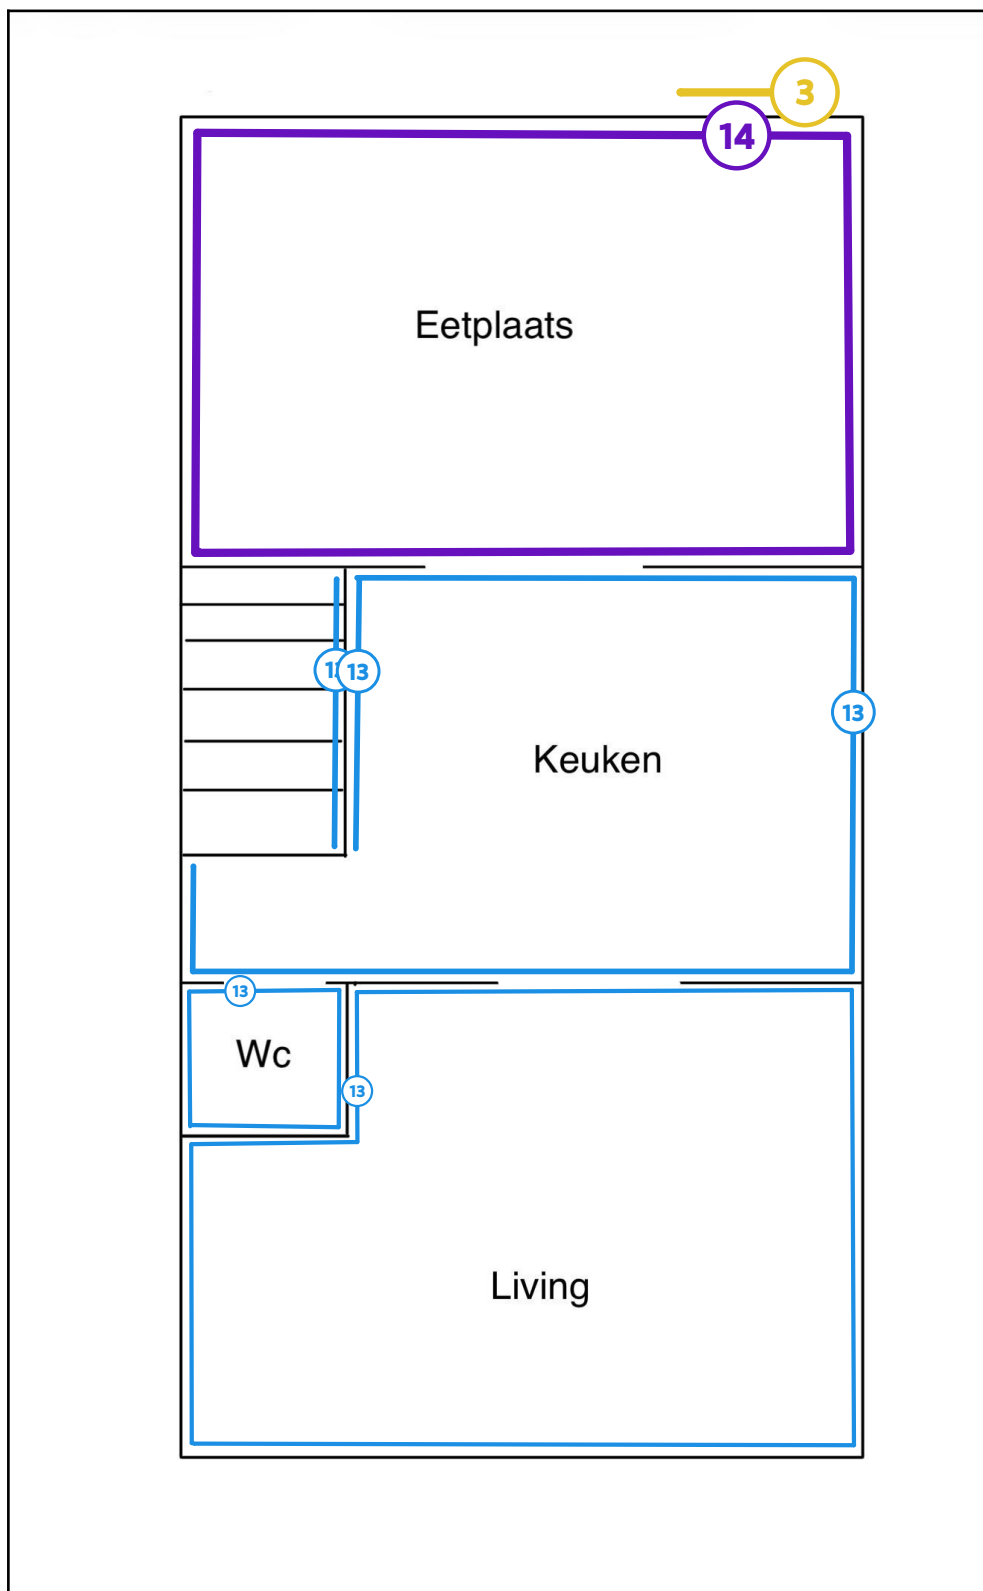
## Plan 1.2: Gelijkvloers

3. Asbestcementplaat in schrijnwerk	Asbestmateriaal	Zorgvuldig beheren
13. Pleisterwerk wanden	Geen asbest	-
14. Valse wand(en) gipskarton platen/hout/pvc	Overige ruimte of materiaal	-

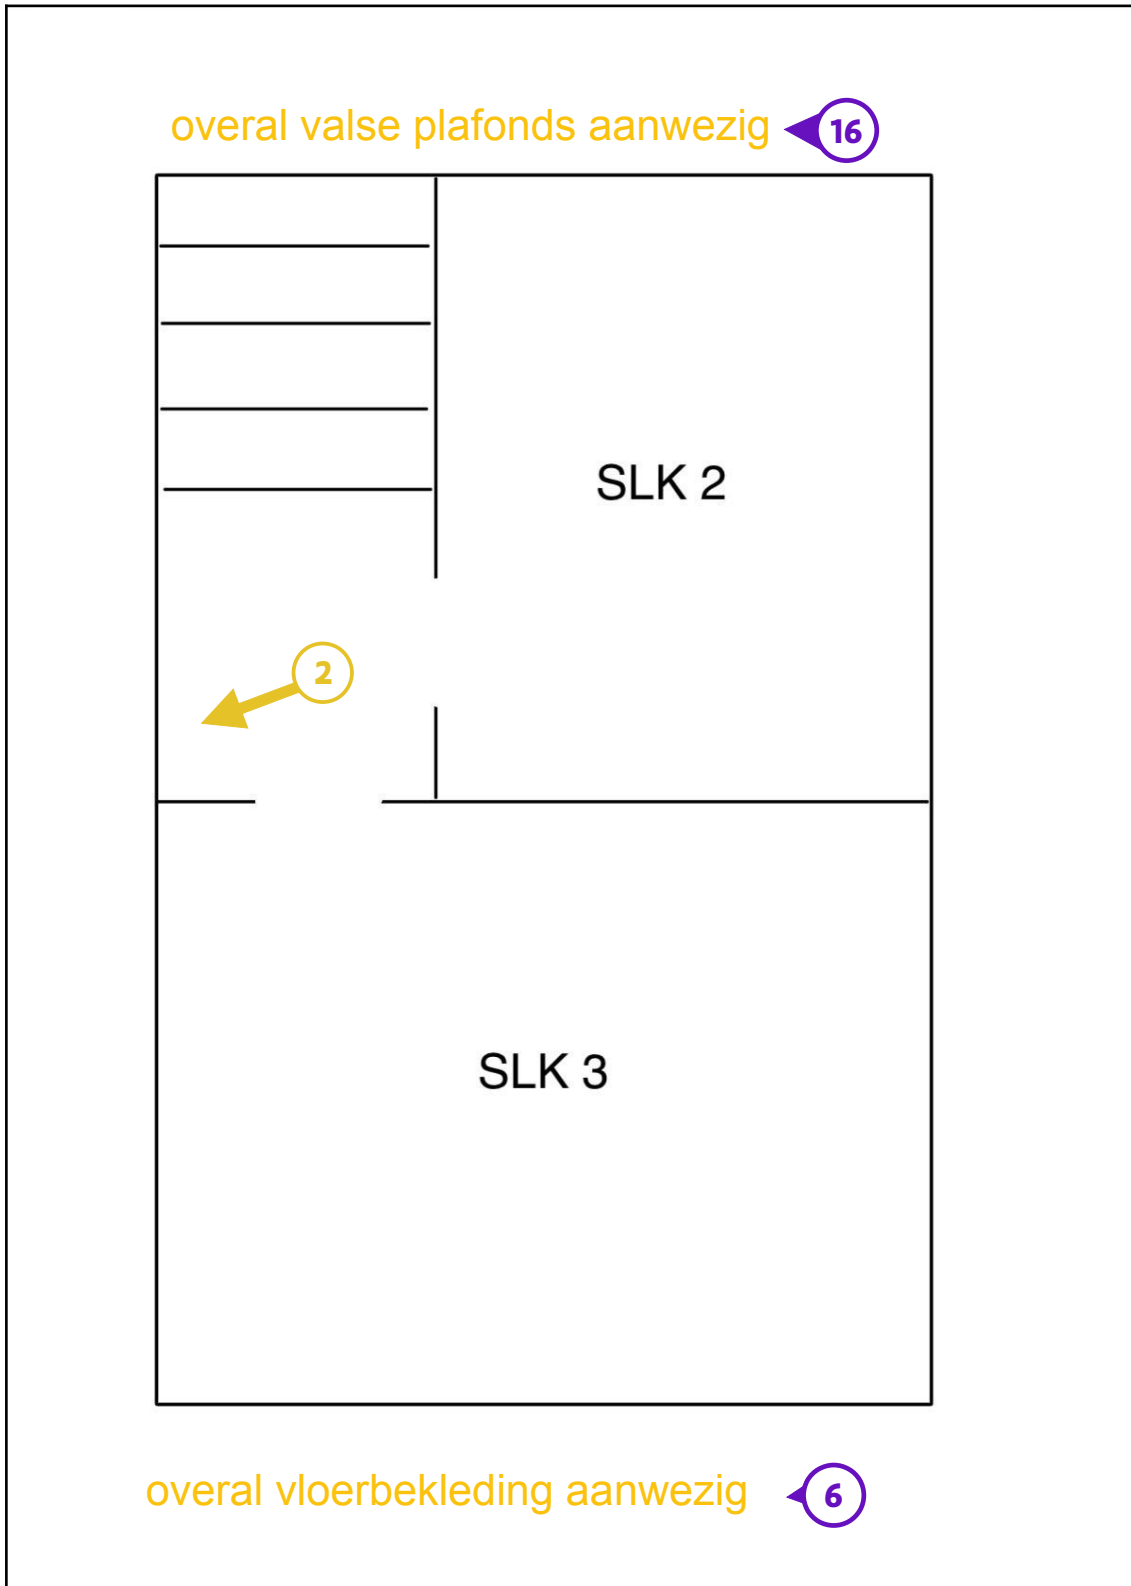
## Plan 1.8: Zolder

2. Bakeliet meter- en zekering kast	Asbestmateriaal	Zorgvuldig beheren
6. Vloerbekleding - Niet verdacht	Advies	-
16. Plafondafwerking in gipskarton/hout/pvc	Overige ruimte of materiaal	-

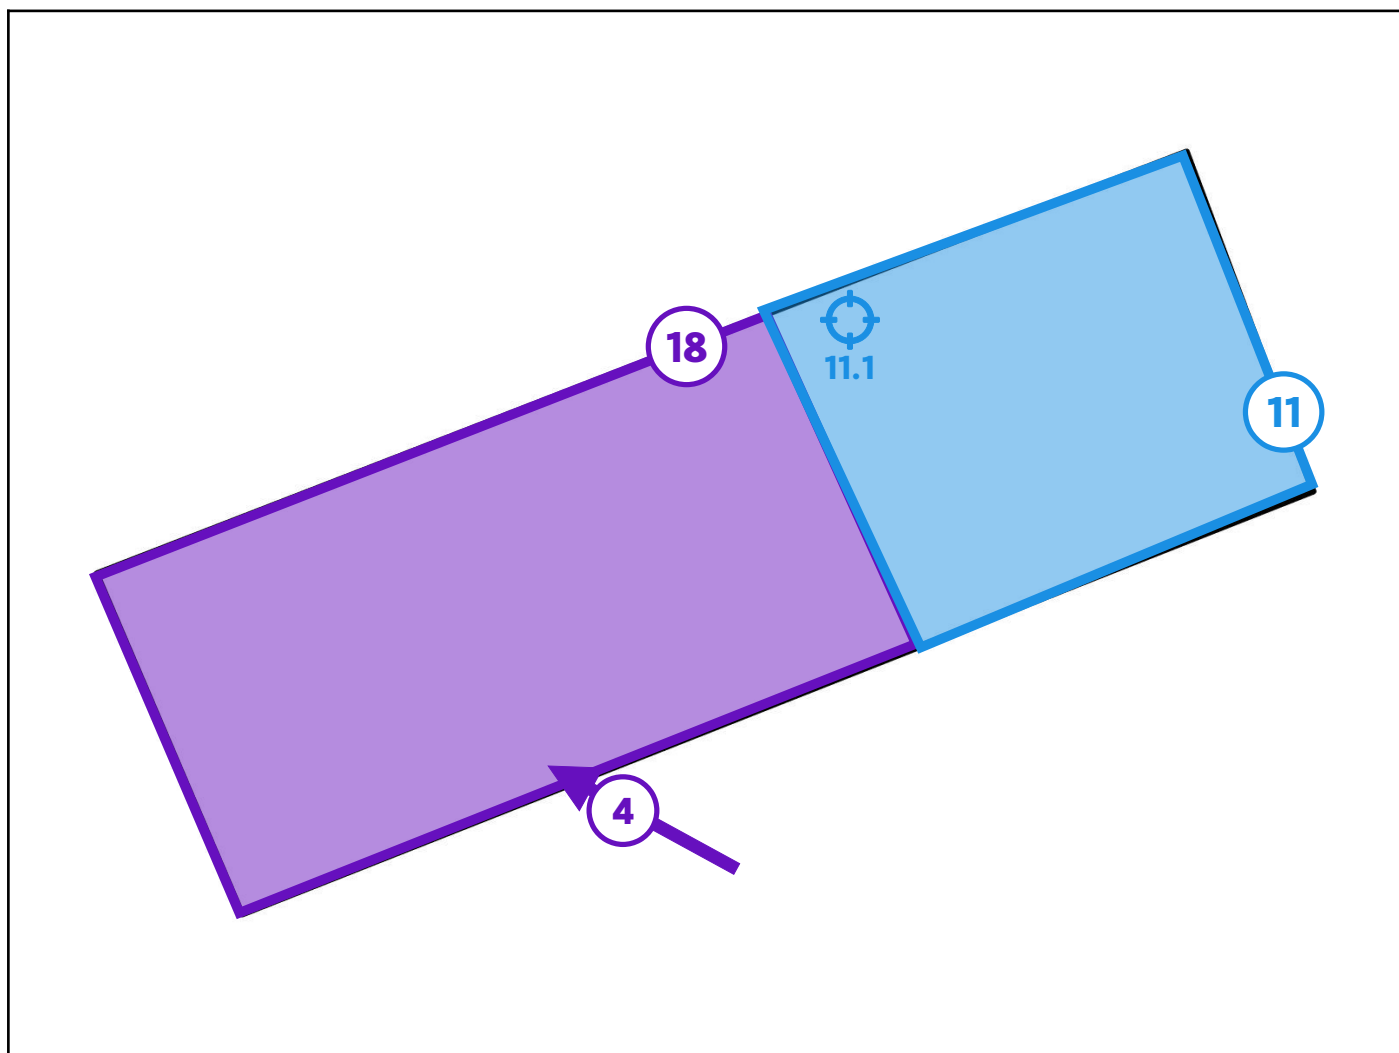
## Plan 1.10: Woning plan

Beschrijving	Type	Actie
4. Binnenzijde en bovenzijde van de schouw	Beperking	-
11. Dakbedekking - Roofing	Geen asbest	-
11.1 Code: M03	Puntmonster	-
18. Dakbedekking - niet verdacht	Overige ruimte of materiaal	-

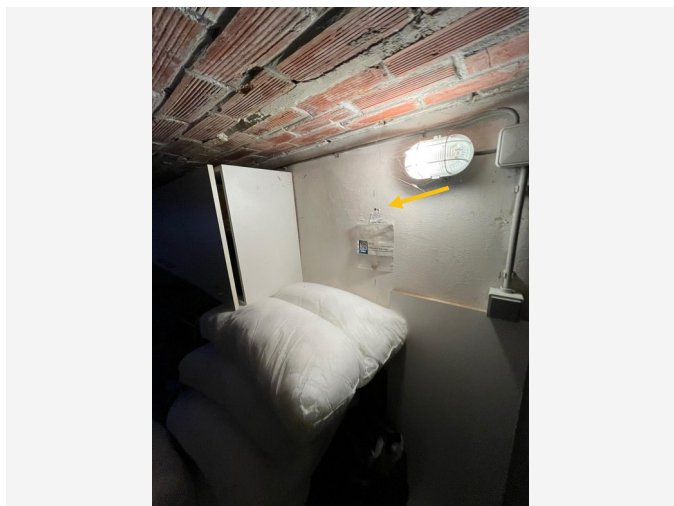
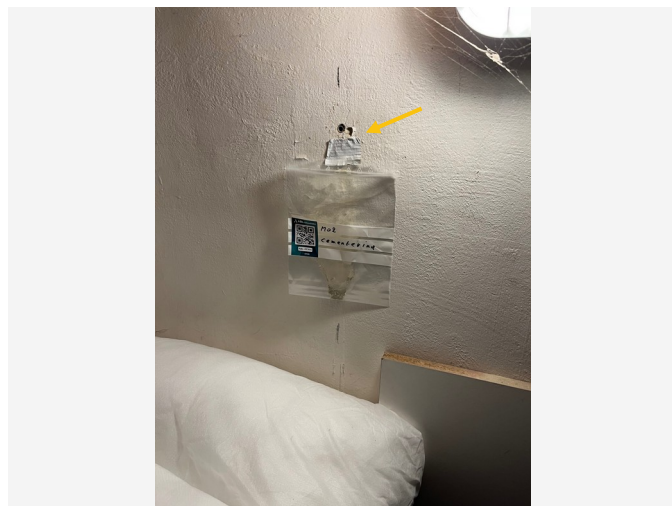
## Fiche 10: Cementering binnen

Geen asbest

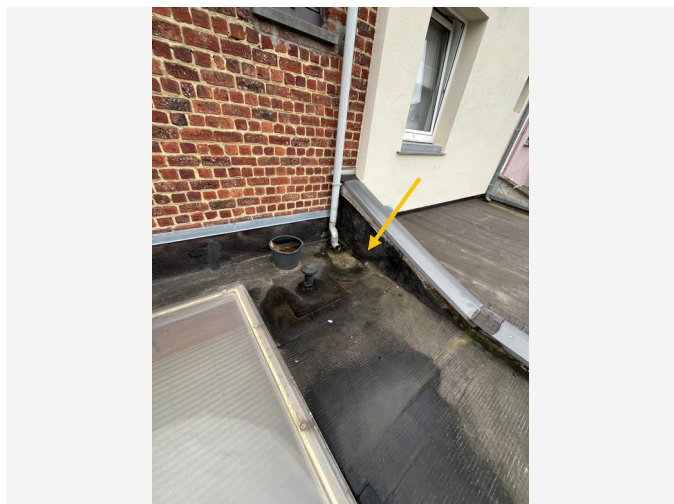
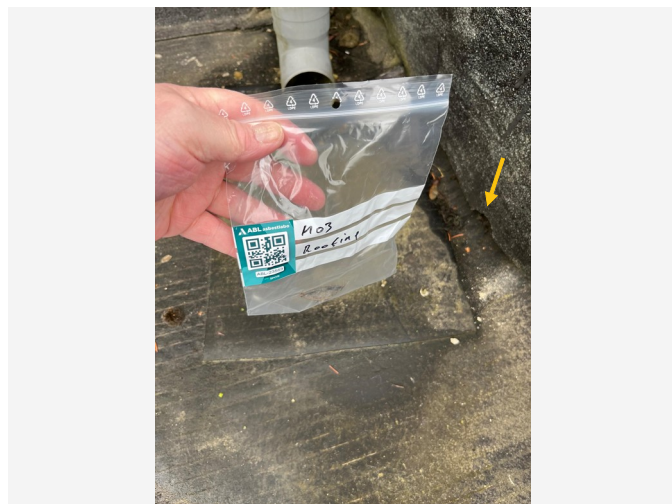
# Fiche 11: Dakbedekking - Roofing

Geen asbest

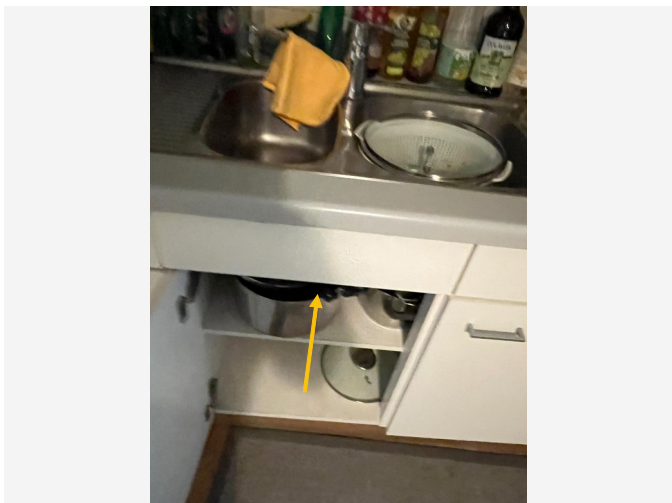
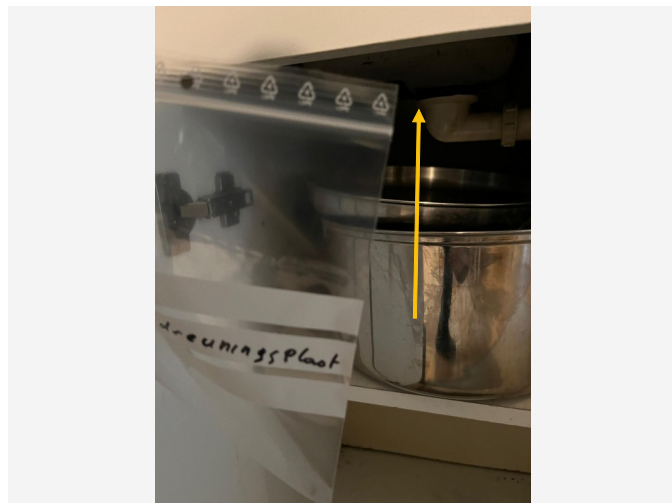
# Fiche 12: Ontdreuningsplaat/anti-dreunplaat onder spoelbak

Geen asbest

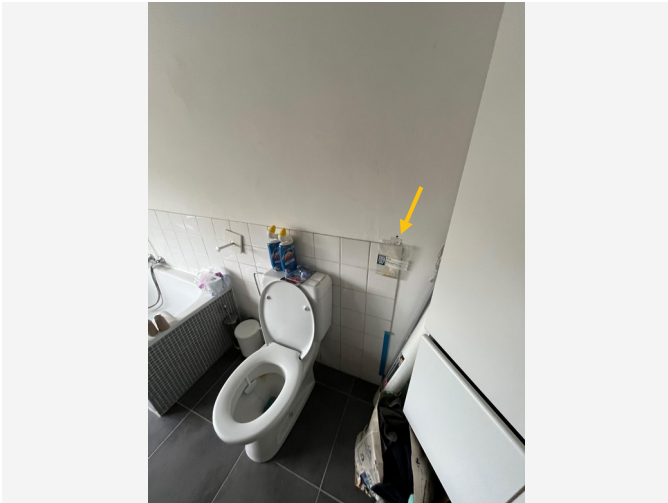
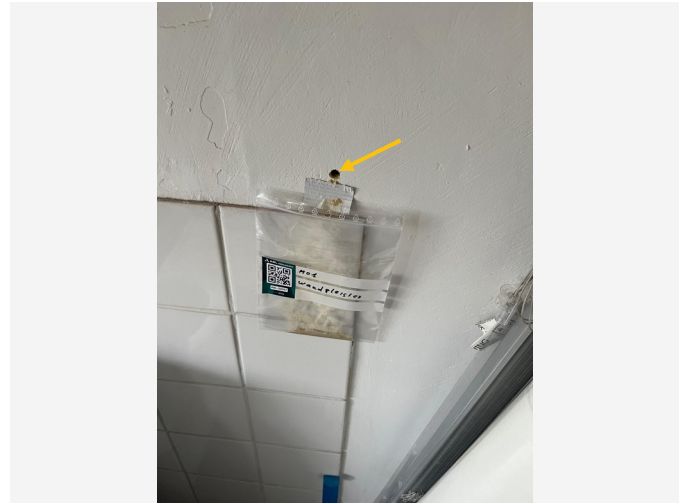
## Fiche 13: Pleisterwerk wanden

Geen asbest

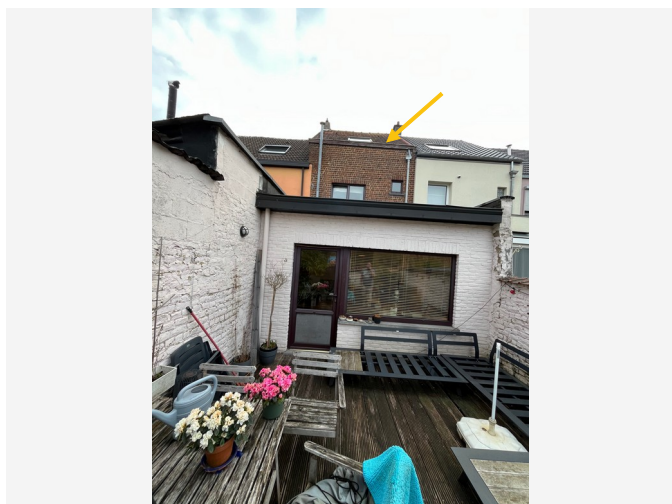
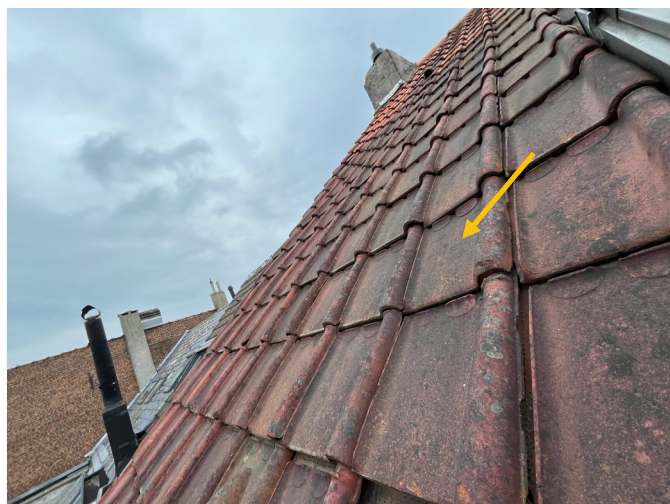
## Fiche 18: Dakbedekking - niet verdacht

Fiche 18: Dakbedekking - niet verdacht	Geen asbestverdachte dakbedekking aanwezig.	Plan 1.10: Woning plan
Fiche 19: Rookgaskanalen - niet verdacht	De materialen van rookgaskanalen zijn niet asbest verdacht.	Plan 1.1: Kelder
Fiche 20: Materialen aan de stookketel(dichtingen, isol mat,...) niet verdacht	De materialen aan de stookketel (dichtingen, isolerend materiaal,...) zijn niet asbest verdacht.	Plan 1.1: Kelder

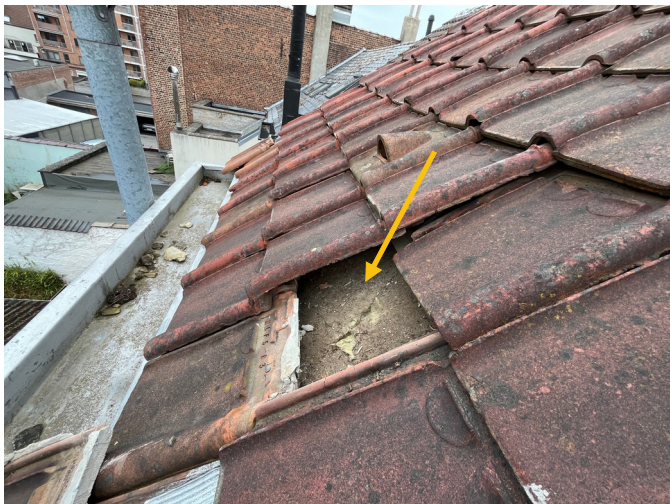
### Fiche 22: Onderdak- niet aanwezig

Beschrijving	Notitie	Terug te vinden op plannen
Fiche 21: Liftinfrastructuur - niet aanwezig		-
Fiche 22: Onderdak- niet aanwezig	Geen asbestverdachte materialen onder de dakbedekking (onderdak,...) aanwezig.  De controle is steekproefsgewijs gebeurd. Dak vooraan/dak achteraan	Plan 1.11: Woning plan
