# Asbestinventarisatetest

Bollestraat 14, 3090 Overijse

Attestnummer : 20260603-000085.000

Uitgegeven op : 03.06.2026

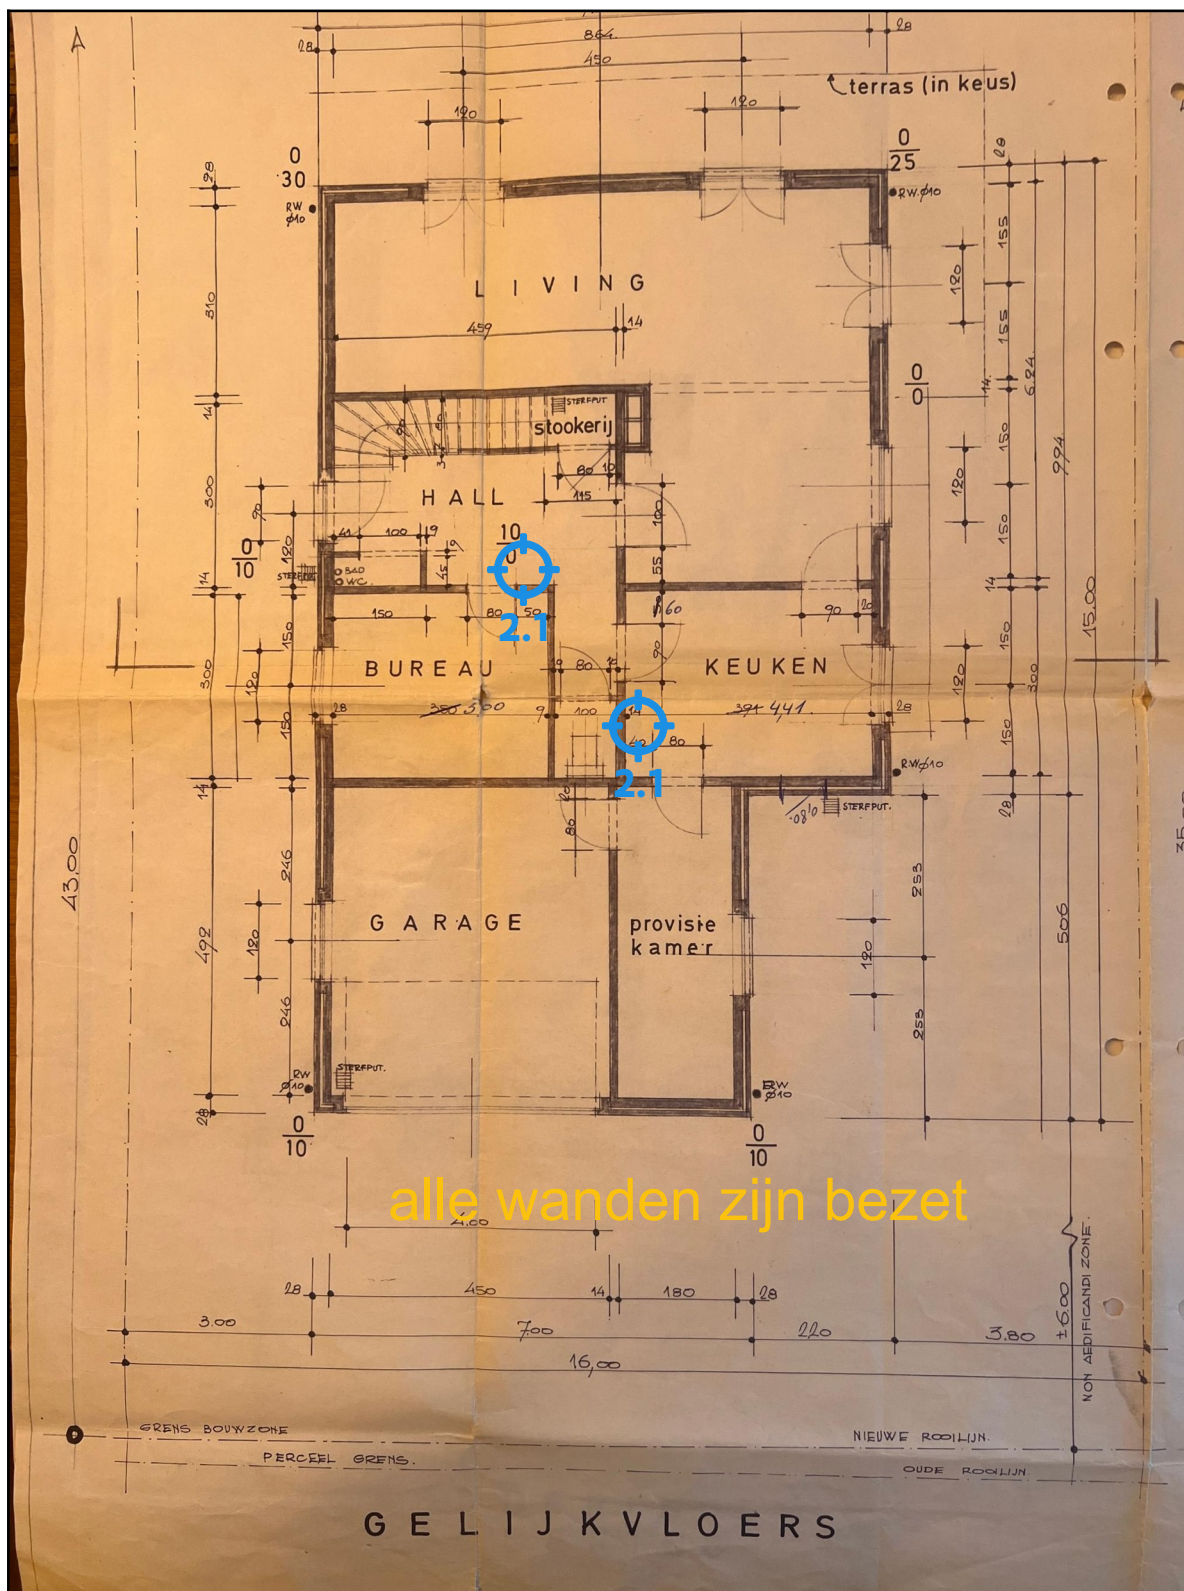
## Plan 1.1: Hoofdgebouw plan V0

| 2. Pleisterwerk binnenwanden | Geen asbest | - |
| 2.1 Code: 1 | Mengmonster | - |

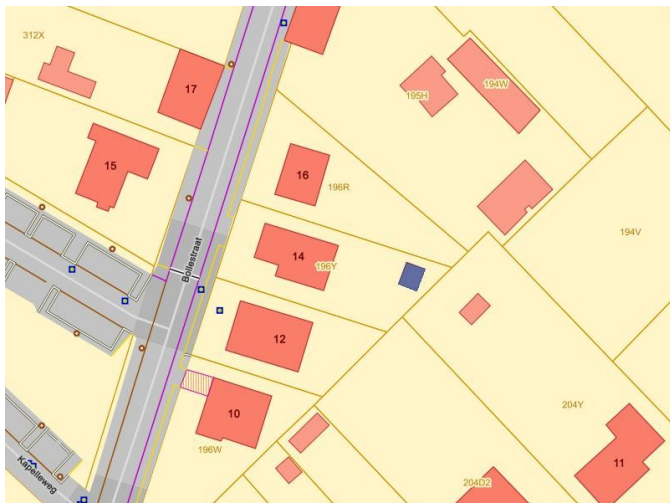
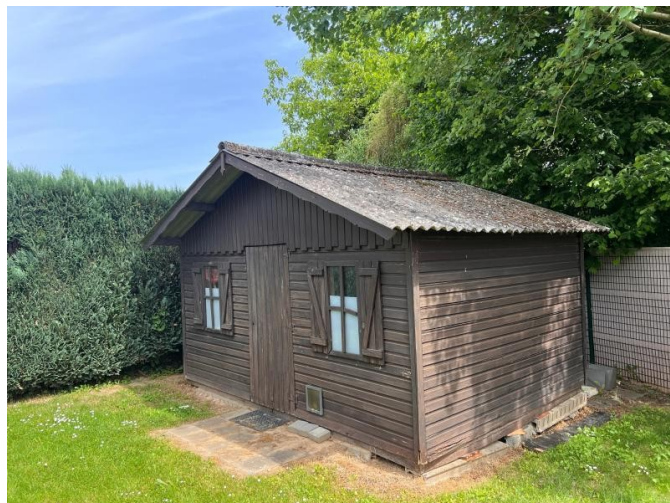
## Zone 2: Bijgebouw

- 1 Asbestmateriaal**
- 0 Beperkingen
- 0 Uitsluitingen
- 0 Roerende goederen
- 0 Puin, steenslag, (water)bodem
- 0 Adviezen
- 0 Geen asbest

- Draag persoonlijke beschermingsmiddelen: P3-mondmasker, wegwerpoverall en handschoenen.
- De golfplaten licht bevochtigen om stofvorming te beperken.
- De golfplaten voorzichtig en in zijn geheel losmaken aan de aansluitpunten.
