Asbestinventarisatetest

Topmolen 8, 1840 Londerzeel

Attestnummer : 20260617-000015.000

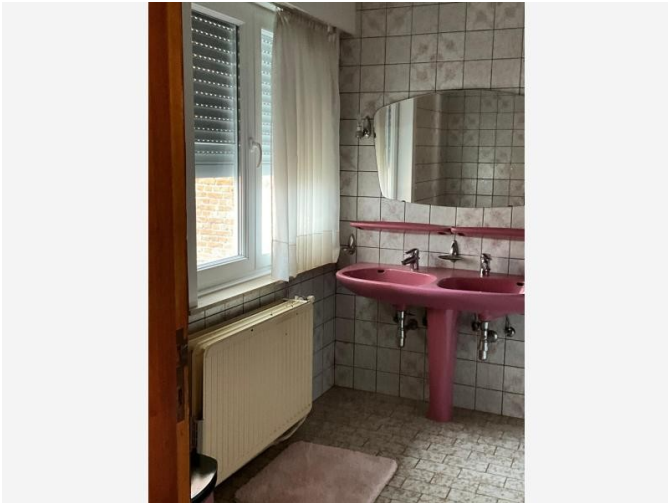
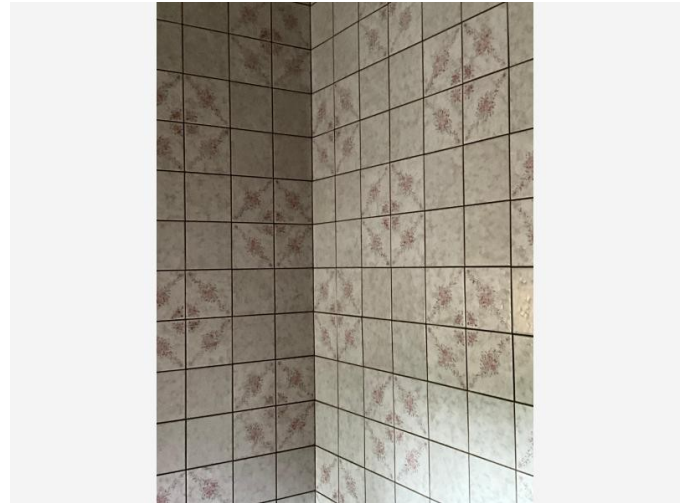
Informatie over een materiaal dat de asbestdeskundige niet kan waarnemen of vaststellen

Beoordeling op basis van expertise, zonder een vaststelling door de asbestdeskundige.

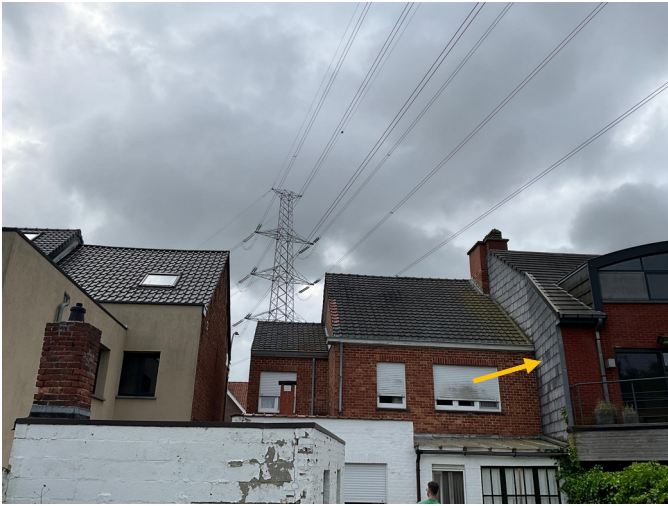
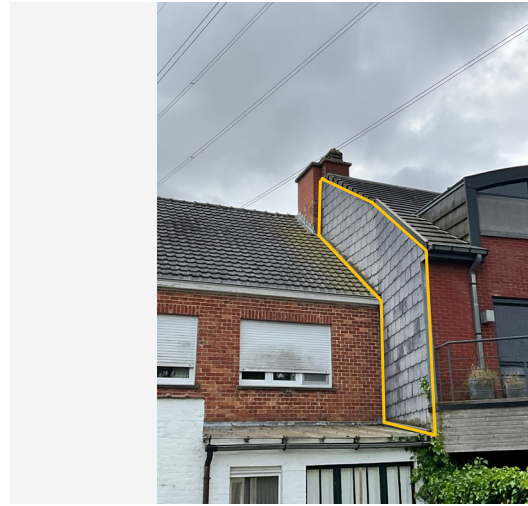
Informatie over een materiaal van een andere eigenaar

Basis voor advies	Beoordeling op basis van expertise met een vaststelling door de asbestdeskundige.
-------------------	---

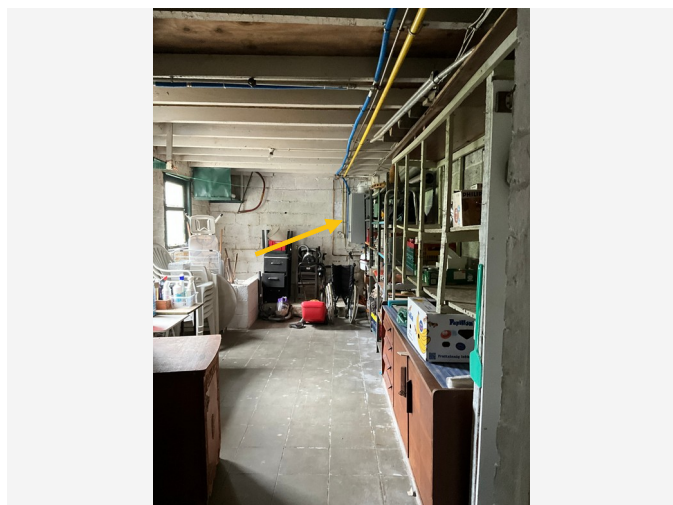
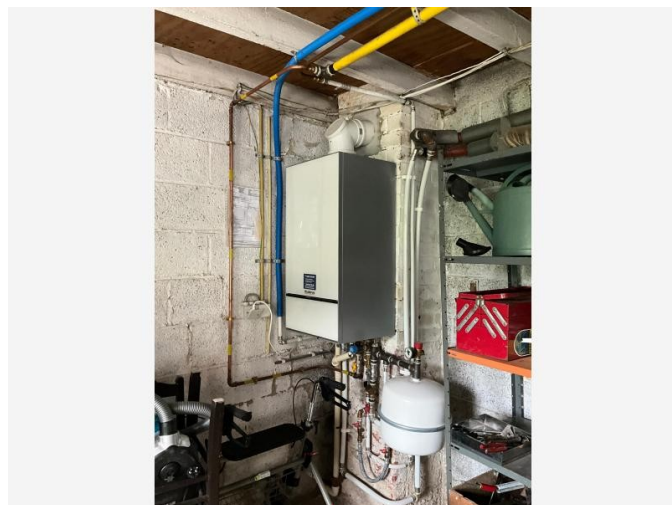
Beschrijving	Notitie	Terug te vinden op plannen
Fiche 15: CV-ketel	Tijdens de inspectie werd de aanwezige CV-ketel nagekeken. Zowel de afwerking, dichtingen als aansluitingen vertonen geen kenmerken die wijzen op asbestverdachte materialen.	Plan 1.1: Gelijkvloers
Fiche 16: Leidingisolatie (niet verdacht)	De leidingisolatie is niet-asbestverdacht.	Plan 1.1: Gelijkvloers
Fiche 17: Dakbedekking (niet asbestverdacht)	De dakbedekking bestaat uit dakpannen	-
