Keuringsverslag van een elektrische laagspanning- en zeer lage spanningsinstallatie

NIET CONFORM

Plaats van het onderzoek

Straatnaam Avenue Jean Dubrucq
Huisnummer 118
Busnummer 1er Gauche
Postcode 1080
Gemeente Molenbeek-Sint-Jan
Land België

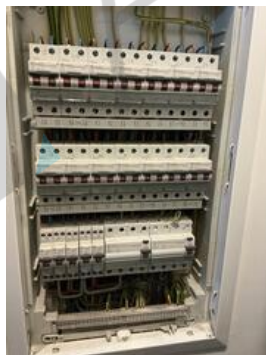
Afbeelding schakel- en verdeelbord:

Aantal kringen	Curve	Bescherming IN (A)	(andere)	P	Sectie (mm²)
19	C	16		2	2,5
Visueel nazicht (algemeen)	OK	Directe aanraking	OK	Indirecte aanraking	NOK
Aansluitingen	OK	schema in bijlage door Aceg vzw	NA		
Equipotentiale verbindingen	OK	Doorsnede geleiders	OK		
Continuïteit	OK	Verlichting / toestellen	OK

- I3.08 Een demonteerbaar aansluitstuk (aardingsonderbreker) moet steeds gemakkelijk bereikbaar zijn. (Boek 1 Onderafdeling 5.1.5.1. en 5.4.3.5.)
- I5.01 De aanduiding van de stroomkringen en/of apparatuur, aansluitklemmen, enz dient aangebracht of vervolledigd te worden. (Boek 1 Onderafdeling 3.1.3.1. en 3.1.3.3.A. en 5.1.6.1)
